**UNIVERSIDAD NACIONAL DEL SUR**

**TESIS DE DOCTOR EN INGENIERÍA**

**“ESTADO DE CONSERVACIÓN DE HORMIGONES ESTRUCTURALES EN  
AMBIENTES URBANOS, RURALES Y MARINOS DE LA CIUDAD DE  
BAHÍA BLANCA Y SU ZONA DE INFLUENCIA”**

**ING. CARLA PRIANO**

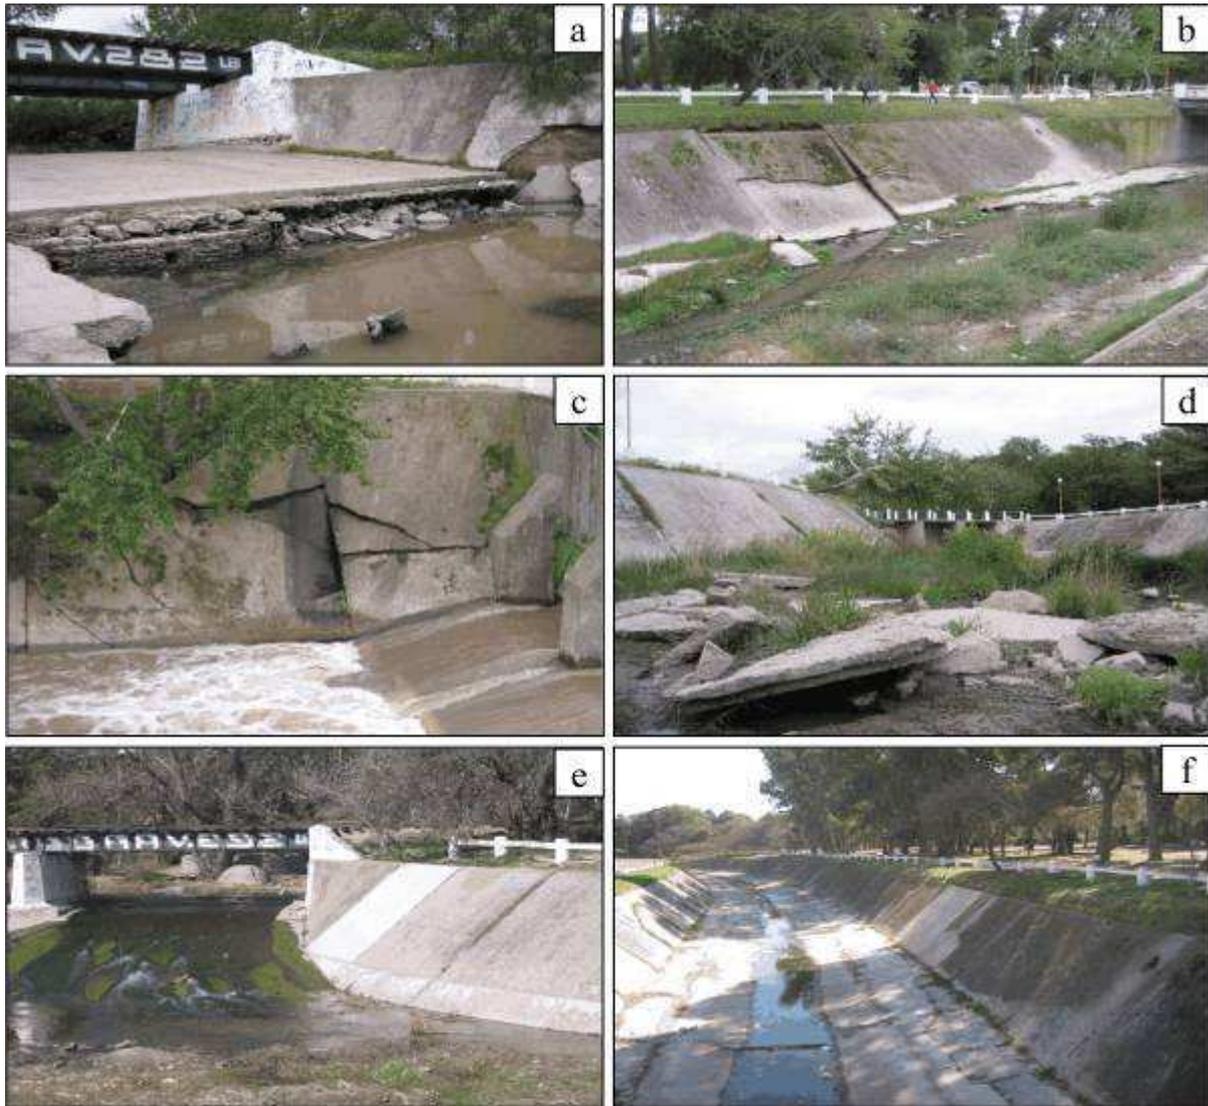
**Lámina 4.1:** Relevamiento del canal aliviador Maldonado.

- Hasta la fecha de construcción del Dique, el estado de las losas era bueno y la primera reparación se hizo en el año 1973. Las condiciones del microclima, en especial en las losas de fondo que estuvieron expuestas a condiciones de humedecimiento y secado como consecuencia de la variación en el nivel freático, contribuyó al deterioro prematuro. Se generó un gradiente de humedad en el espesor de la losa de hormigón, entre la superficie inferior que queda en contacto con el suelo húmedo y la superficie superior, que en épocas de sequía queda expuesta a un ambiente seco. Esta situación puede provocar un alabeo de losas con levantamiento de esquinas.

- a:** losas de fondo desplazadas de su plano.
- b:** losa lateral fracturada y crecimiento de vegetación en la solera del canal.
- c:** losa lateral fracturada.
- d:** losas de fondo arrastradas por la corriente.
- e y f:** losas laterales reparadas en octubre de 2004.

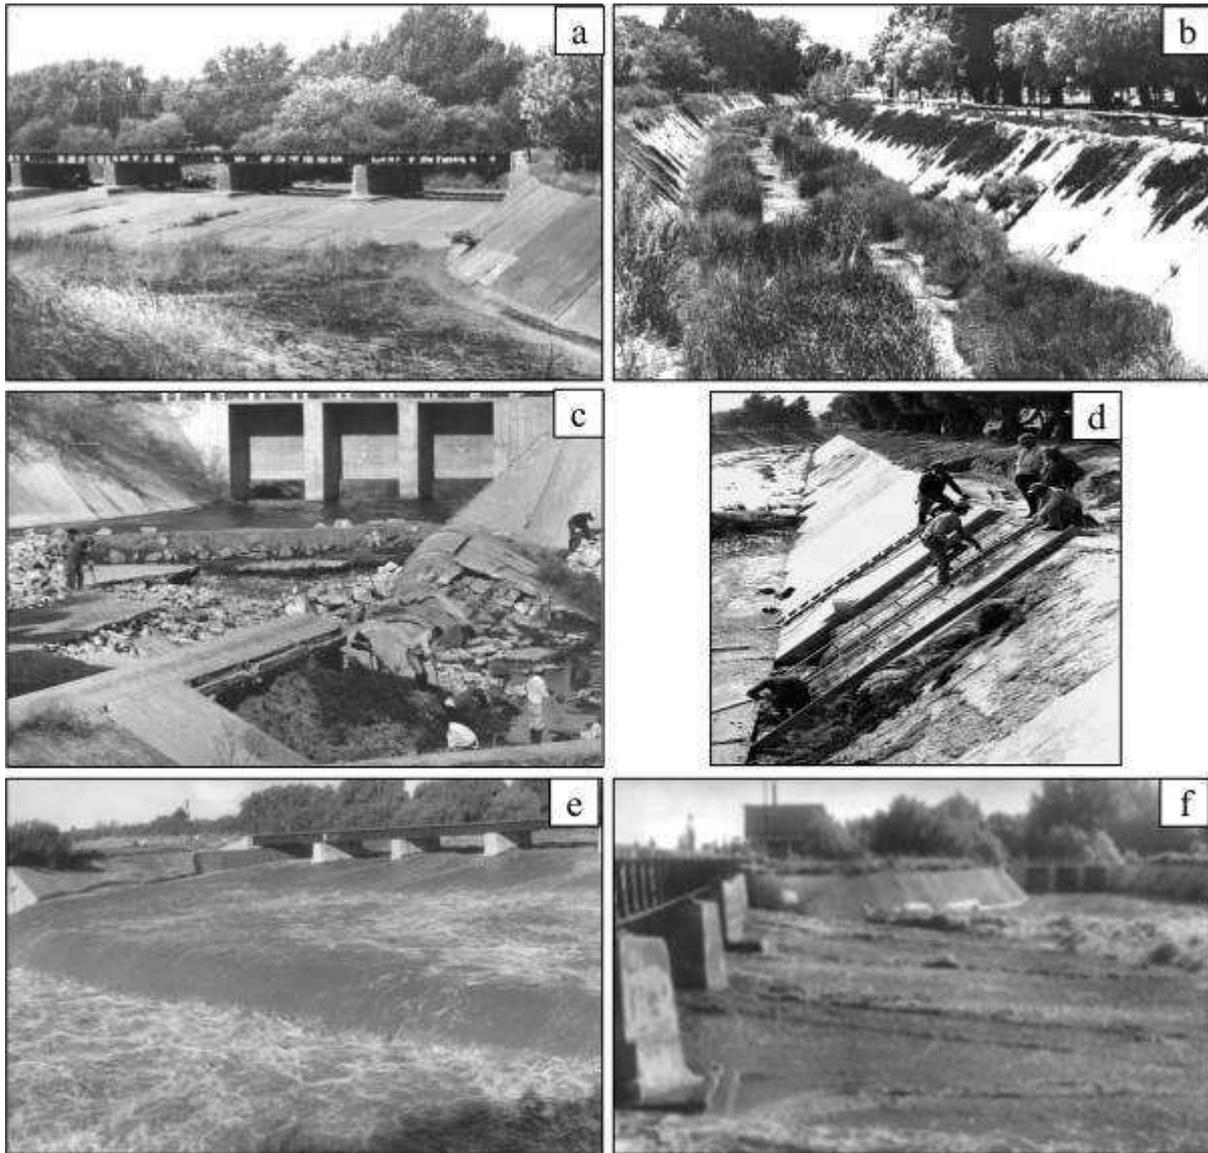
**Lámina 4.2:** Canal Maldonado en distintas épocas.

- a:** crecimiento de vegetación en losas de fondo, año 1968.
- b:** reducción de la sección de canal debido a la vegetación crecida, año 1970.
- c:** reparación de las losas de fondo en el sector del vertedero, año 1973.
- d:** reparación de losa lateral, año 1987.
- e:** funcionamiento del vertedero a caudal pleno, año 1966.
- f:** zona de resalto, año 1957.

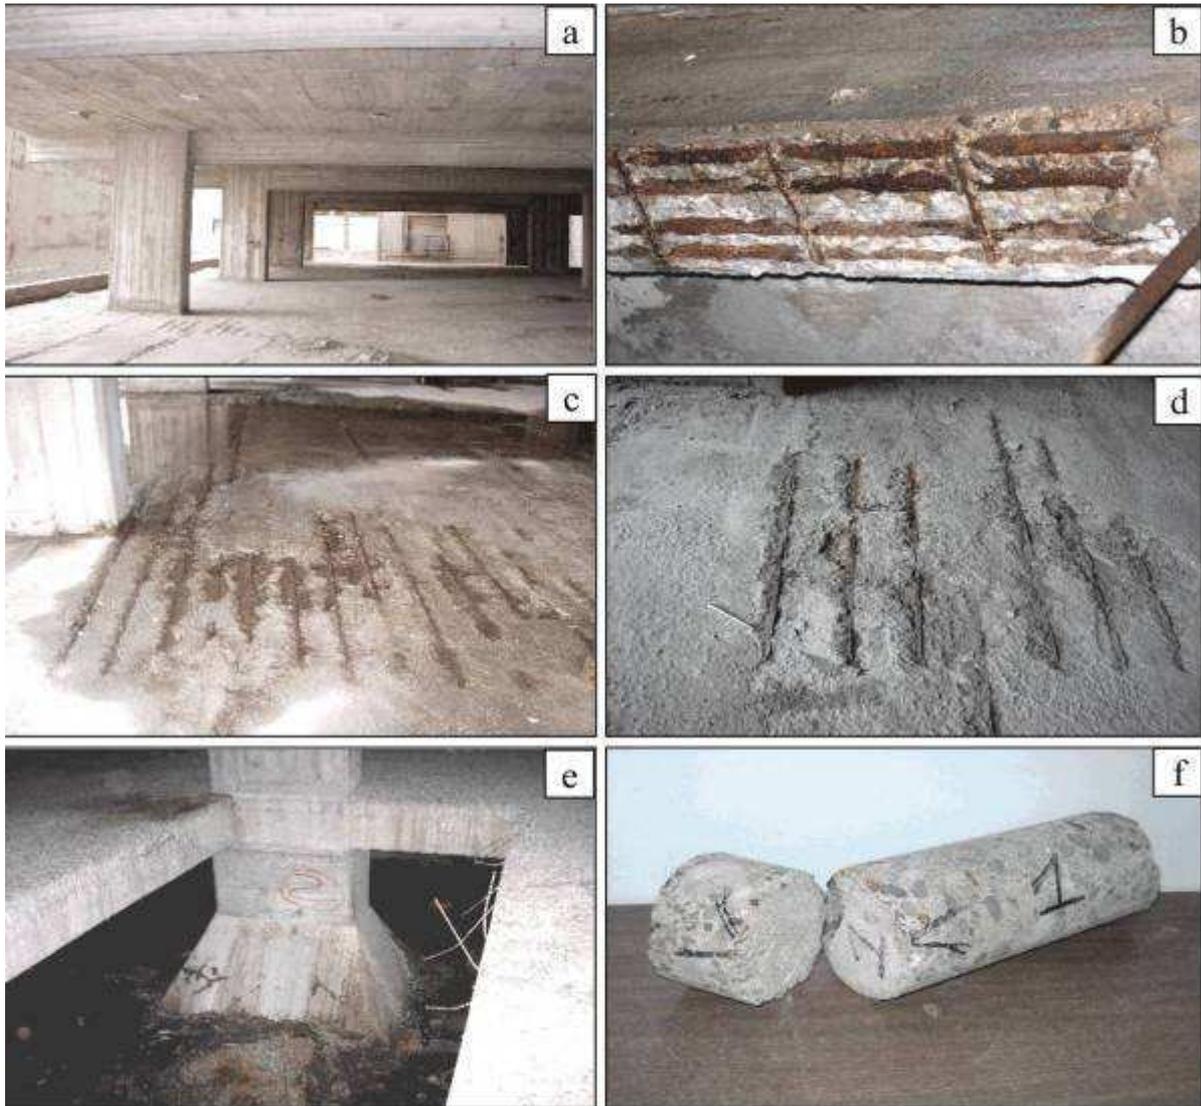
**Lámina 4.4:** Relevamiento del edificio Centro Cívico.

- El deterioro por corrosión se observó especialmente en vigas ubicadas en cercanías al hueco de escalera, mientras que las vigas protegidas del escurrimiento del agua de lluvia se encontraron en buenas condiciones.
- Se identificaron tres agentes biológicos colonizando la superficie del hormigón: un líquen crustoso, *Caloplaca citrina*, una briófita de la Clase Hepaticae, *Pellia sp.* y filamentos de un alga verde, *Klebsormidium sp.* Estos organismos degradan superficialmente a los materiales cementíceos sin comprometer el comportamiento en servicio de la estructura.
- La falta de mantenimiento, en especial la tarea de limpieza, permitió la acumulación de detritus de aves y el correspondiente ataque ácido al hormigón.

- a:** vigas, losas y columnas internas, en buen estado de conservación.
- b:** avanzado proceso de corrosión en las armaduras de las vigas del hueco de escalera.
- c:** armadura de refuerzo expuesta en las losas donde se acumula agua de lluvia.
- d:** evidencias de reparaciones parciales mediante colado de mortero cementiceo.
- e:** acumulación de agua y residuos en contacto con las bases de columnas.
- f:** desprendimiento del zunchado de hormigón simple al momento del calado del testigo N°1.

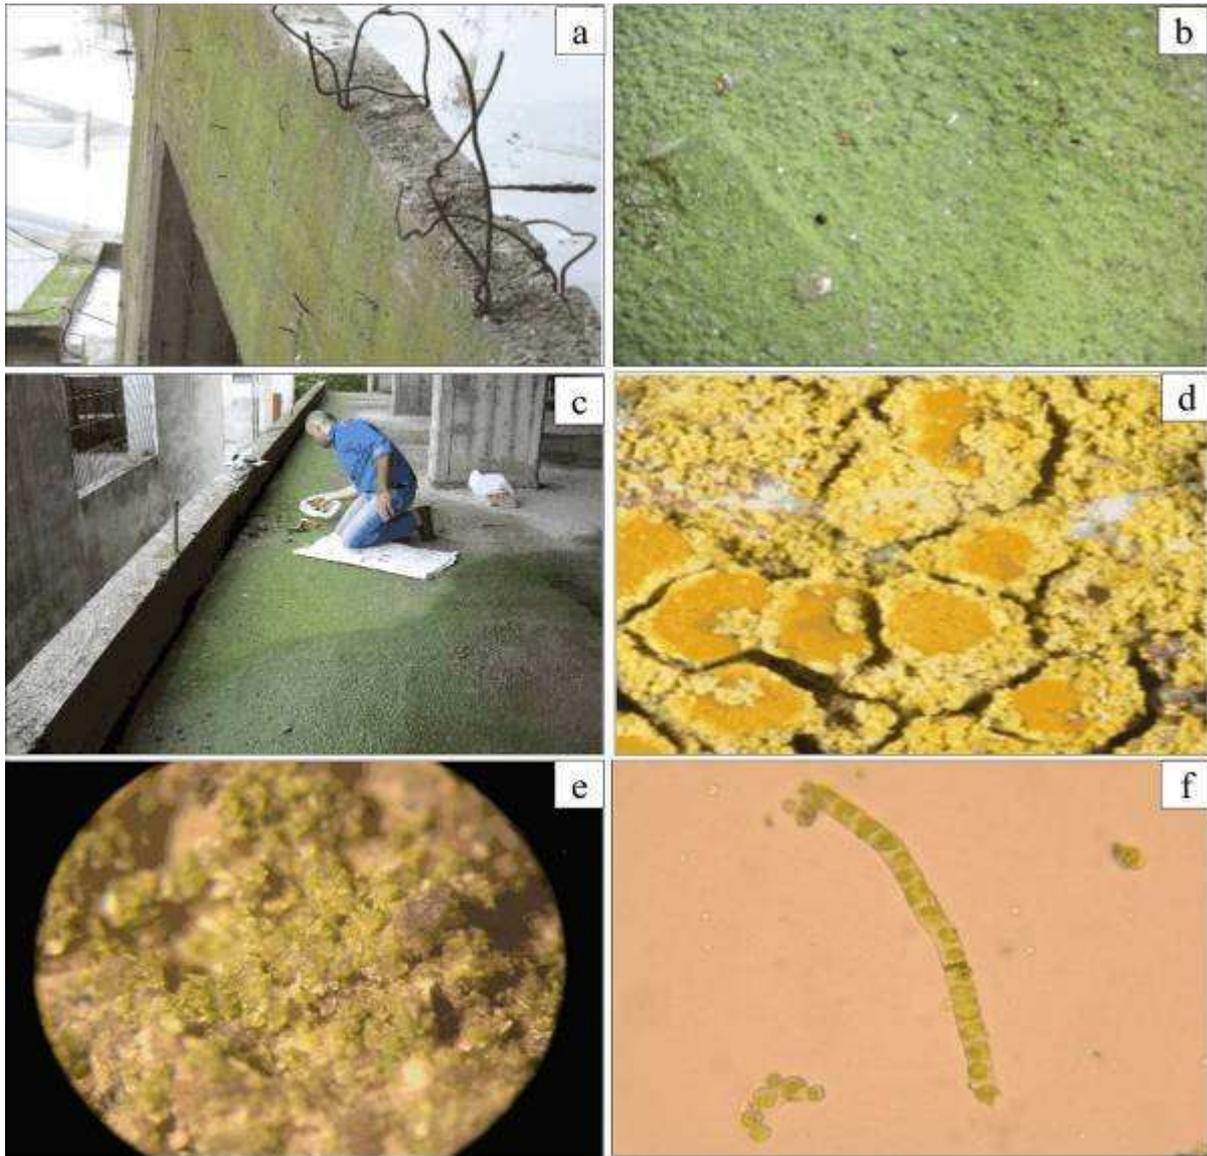
**Lámina 4.5:** Biodeterioro.

- a y b:** agentes biológicos colonizando la superficie expuesta del hormigón en vigas y losas.  
**c:** obtención de muestras mediante raspado.  
**d:** líquen crustoso identificado como *Caloplaca citrina*.  
**e y f:** filamentos de un alga verde identificada como *Klebsormidium sp.*

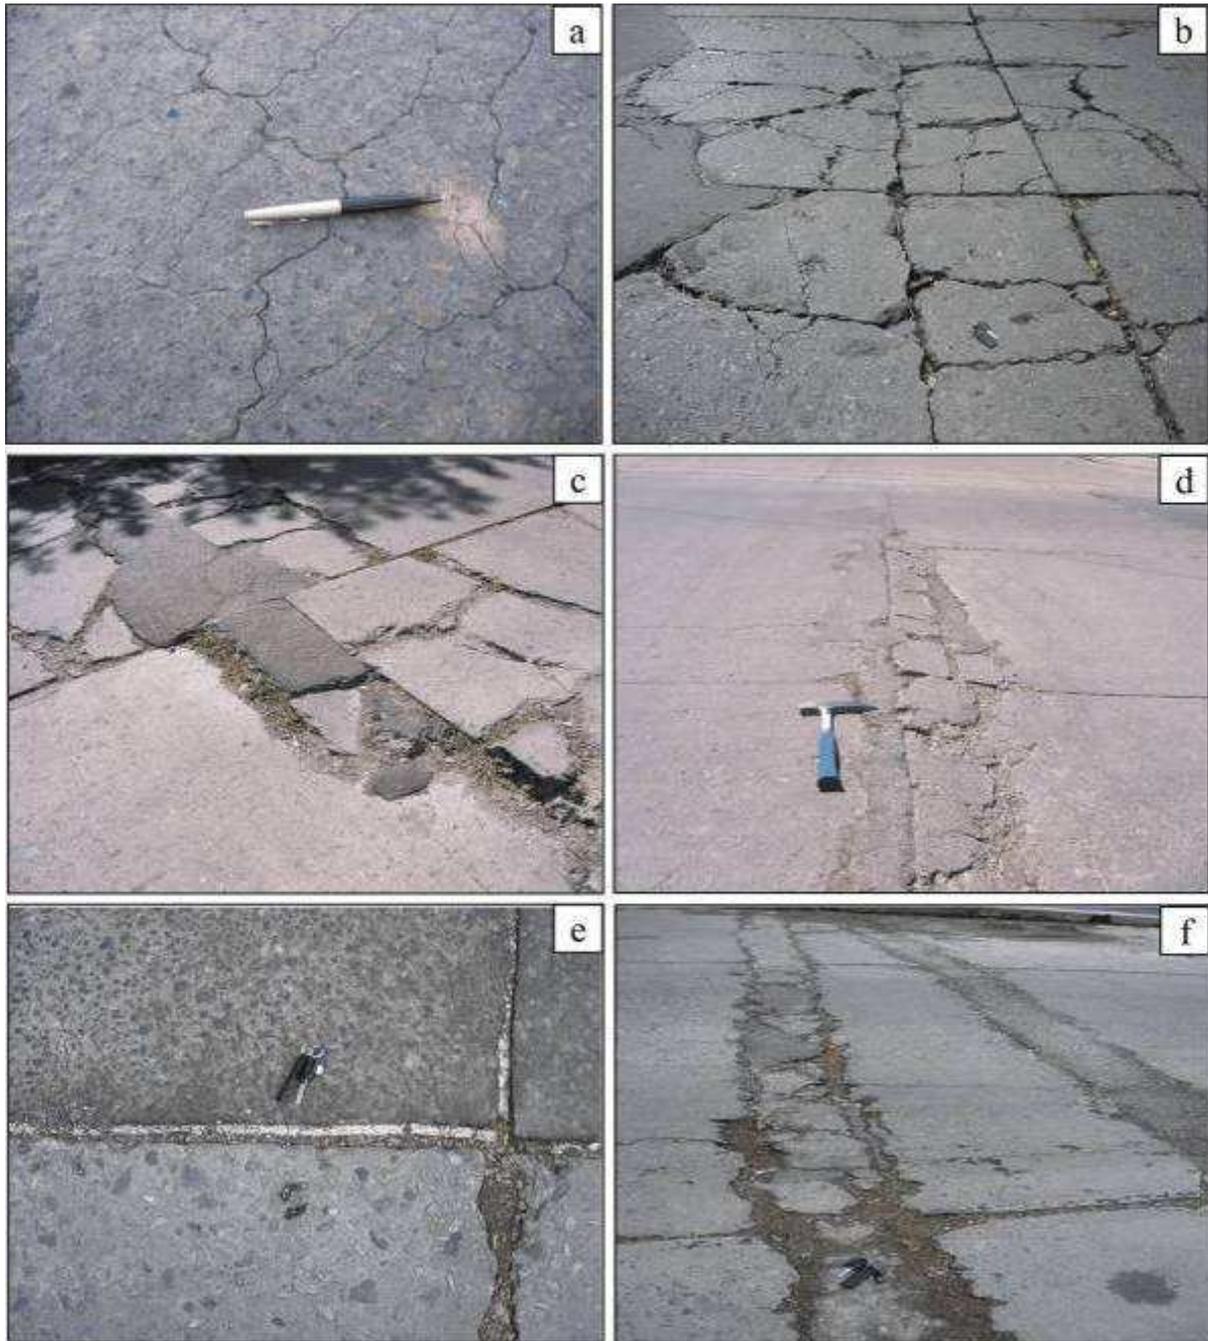
**Lámina 4.7:** Relevamiento de pavimentos urbanos.

- El estudio estadístico por el método de Componentes Principales permitió concluir que el deterioro de los pavimentos de hormigón está vinculado a la falta de mantenimiento de las juntas de contracción y no se pudo determinar una relación entre el estado de las placas y la edad de la obra, ni con la existencia o no de juntas de dilatación.
- Teniendo en cuenta que todas las arenas el canto rodado y la piedra partida cuarcítica utilizadas en la región, son potencialmente reactivas frente a la RAS, se recomienda el control del contenido de álcalis del cemento antes de la realización de obras de hormigón en la zona de Bahía Blanca, o en su defecto, deben realizarse los estudios necesarios para usar inhibidores de la RAS, en especial cuando el hormigón estará en contacto con agua o en ambientes de elevada humedad.

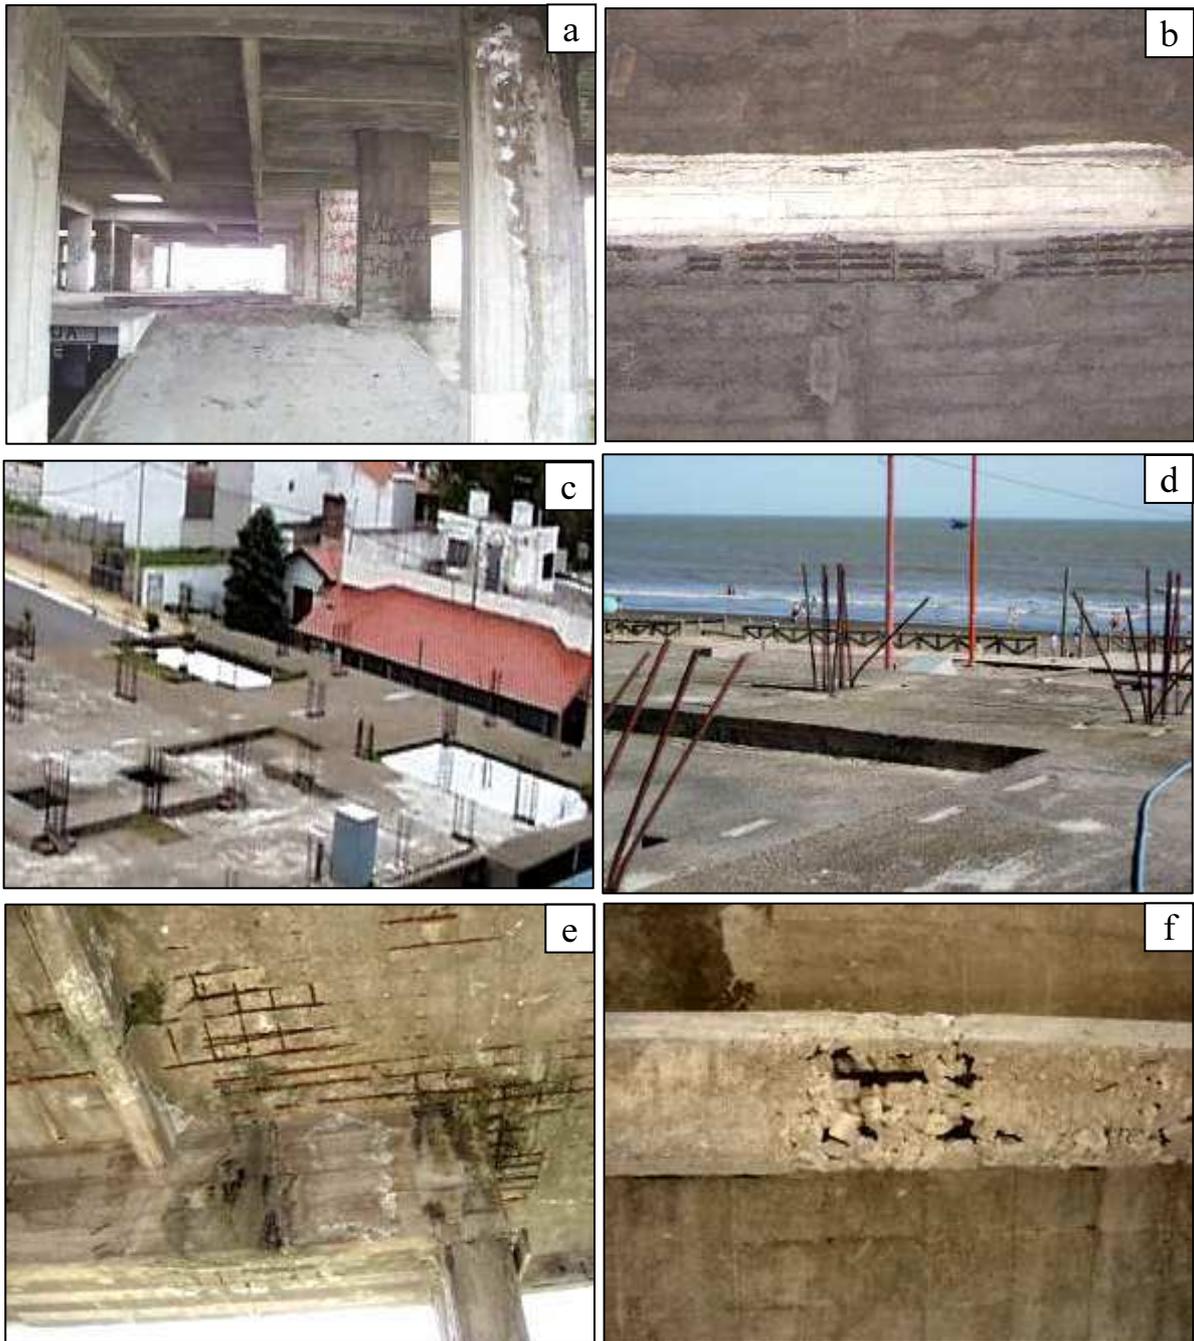
**Lámina 4.28:** Relevamiento de la estructura Av. Argentina en Monte Hermoso

**f:** coquera en viga.
