TESIS DE DOCTORADO EN GEOGRAFÍA

**EFFECTOS DE LA REPRESA CASA DE PIEDRA EN LA VARIACIÓN
TÉMPORO ESPACIAL DE LAS CARACTERÍSTICAS HIDROLÓGICAS
Y DEL DISEÑO DE DRENAJE DEL RÍO COLORADO**

Lic. HÉCTOR WALTER CAZENAVE

2011

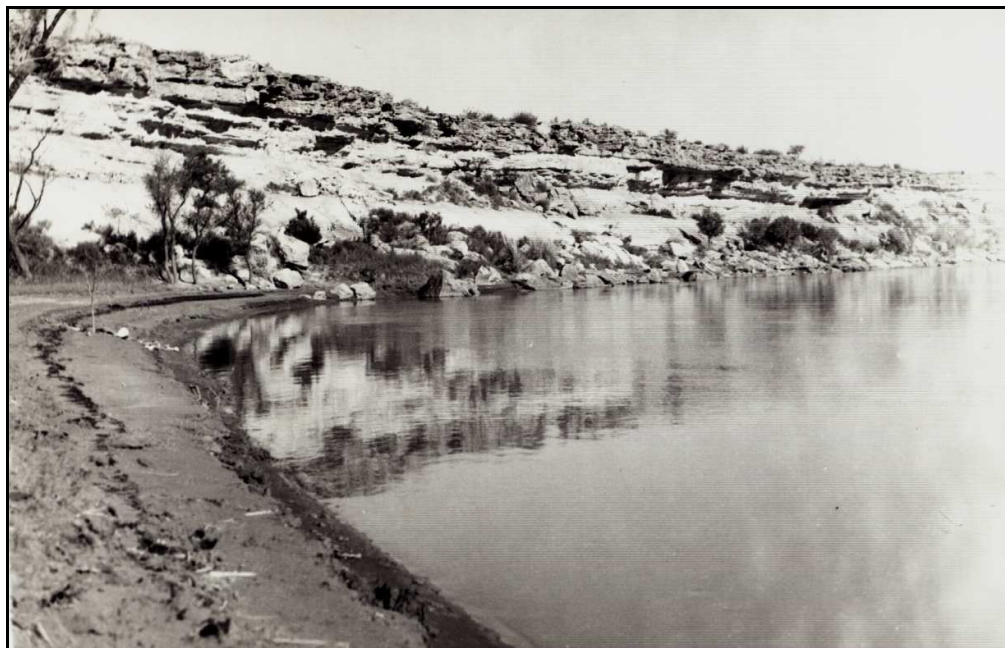
Figura 2.2. El sitio de Casa de Piedra en su estado original. Vista de la margen izquierda hacia aguas abajo (1971). Fotografía Lic. H. Wálter Cazenave.

longitudinal – alto, medio y bajo en la concepción del trabajo del hidráulico italiano – es cuando, señalándolo como límite del valle superior, nombra por primera vez el paraje en estudio, aunque lo hace utilizando un plural: “*Casa de Piedras*” (Fig. 2.2). Dice al describir el sitio:

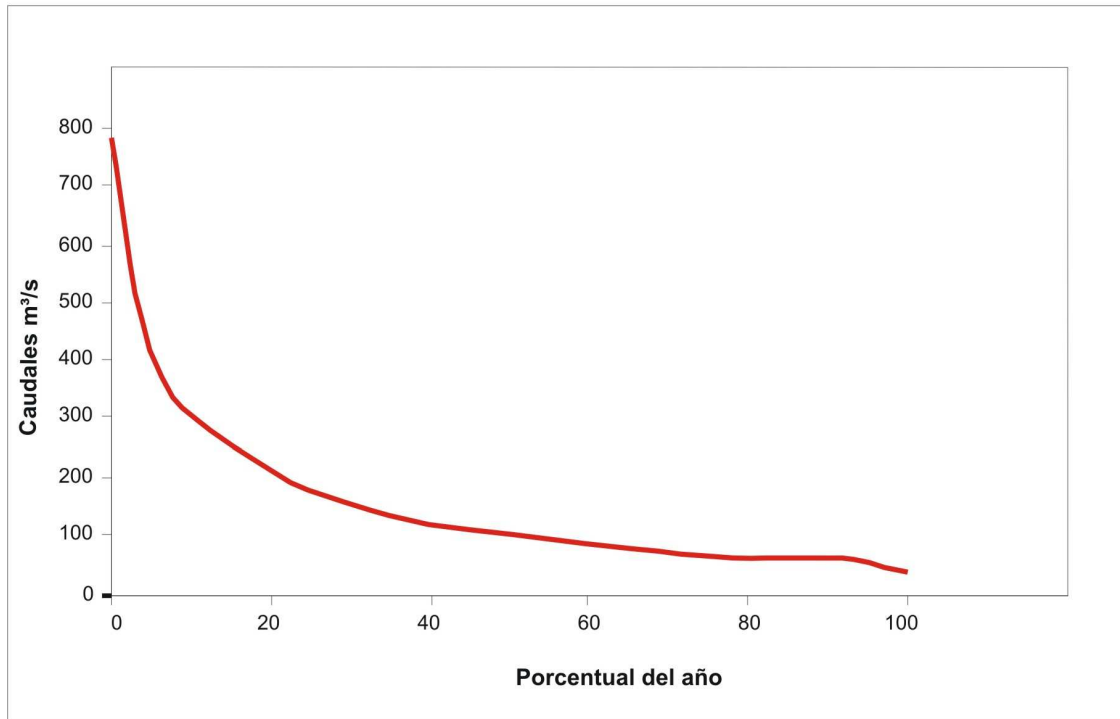
Figura 4.3. Buta Ranquil. Curva de duración de caudales aplicando porcentaje.
Fuente: elaboración propia sobre datos de EVARSA, 2000

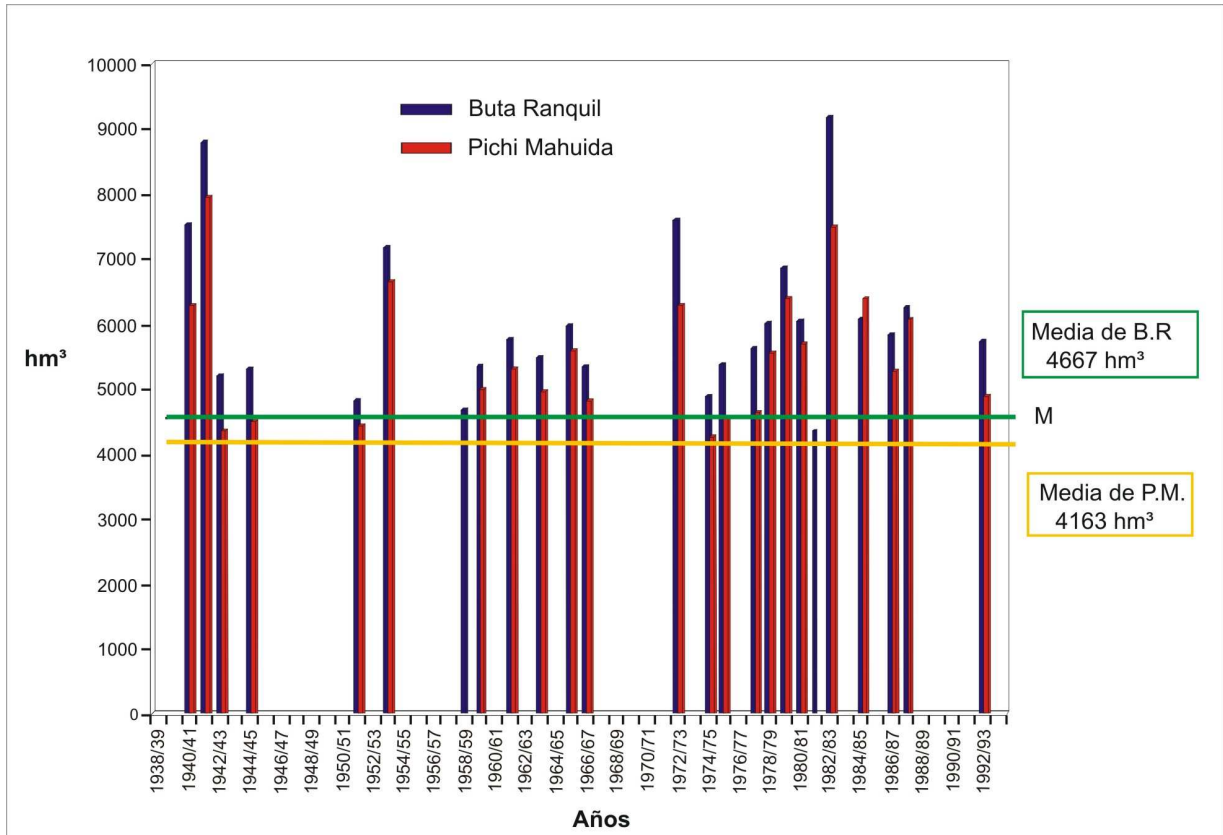
Figura 4.7. Buta Ranquil y Pichi Mahuida. Derrames por encima de la media 1939/2000.
Fuente: Elaboración propia sobre la base de EVARSA, 2000.

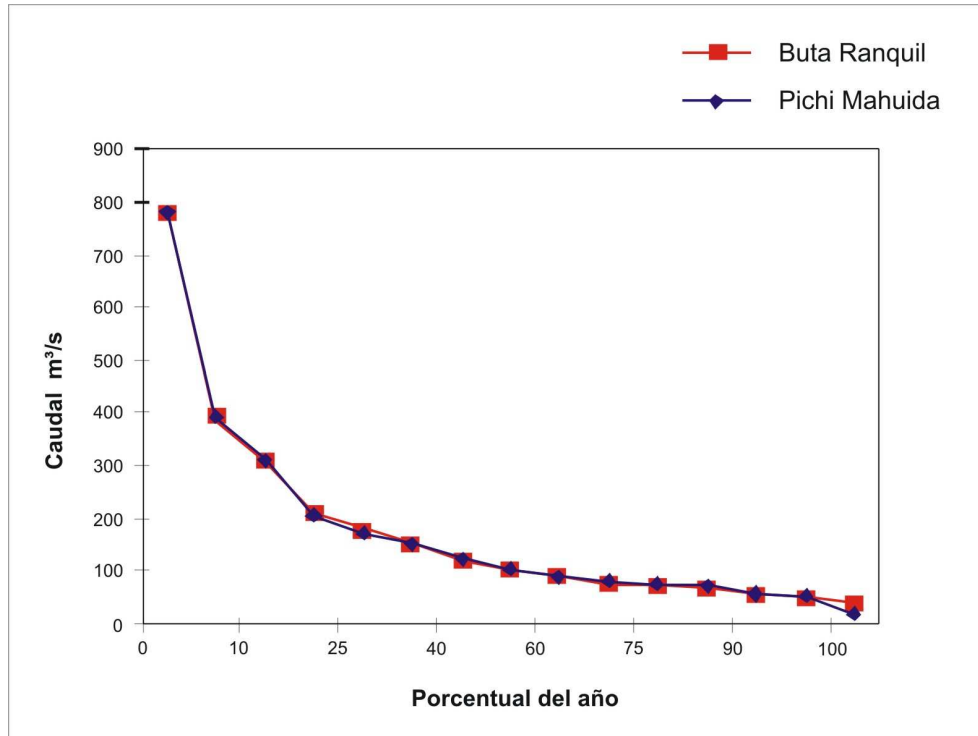
Figura 4.8. Buta Ranquil y Pichi Mahuida. Curva comparativa de duración de caudales aplicando porcentaje. Fuente: elaboración propia sobre datos de EVARSA.

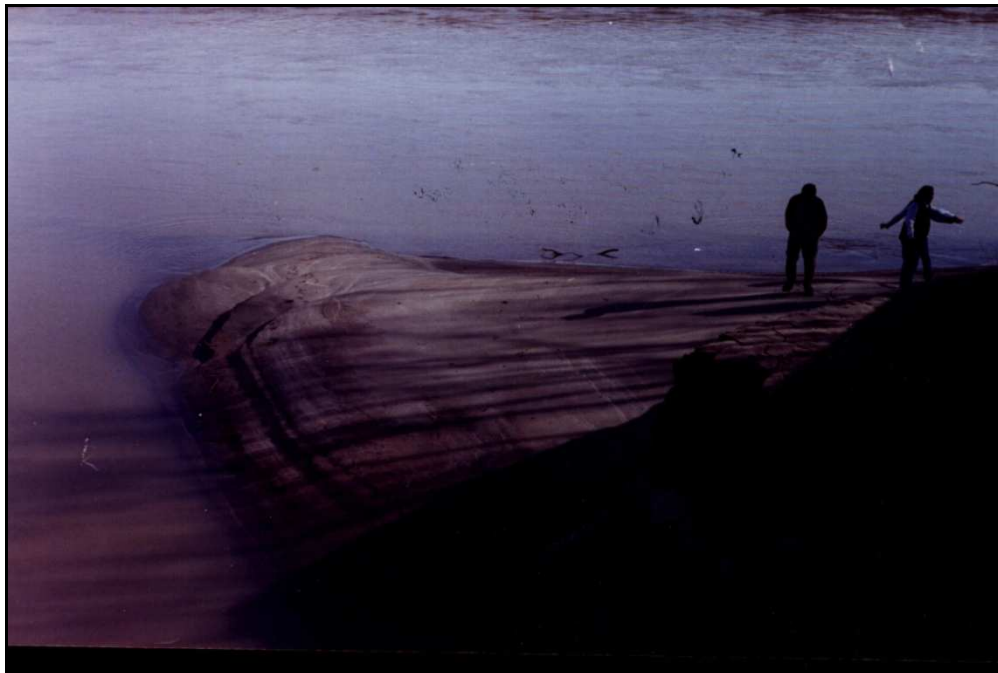
Figura 4.12. Sólidos depositados por el río Colorado en Puente-Dique de 25 de Mayo tras una creciente por lluvia, en 1998. Fotografía Lic. H. Wálter Cazenave.

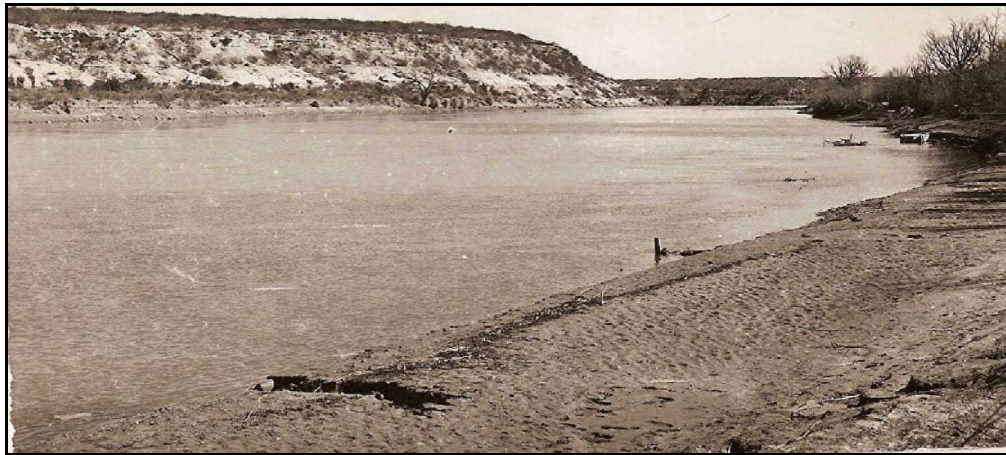
Figura 5.2. El lugar de Casa de Piedra visto desde la ribera pampeana hacia aguas arriba, en el otoño de 1976. Fotografía Lic. H. Wálter Cazenave.

La necesidad de un embalse regulador había sido establecida desde mucho tiempo atrás, aunque por las particulares condiciones de conocimiento del río que ya se han señalado, desde la desembocadura hacia aguas arriba, se pensó primero en otras alternativas. La que tuvo más posibilidades fue la de su construcción en el paraje Huelches, en cercanías de la estación Fortín Uno, del antiguo Ferrocarril General Roca, en la provincia de Río Negro, donde llegaron a hacerse los estudios geológicos y adjudicarse la licitación, que no prosperó, hacia finales de la década del cuarenta. Sin embargo, estudios de detalle, impusieron el sitio de Casa de Piedra por sus mayores ventajas, especialmente en lo que hace a la capacidad del embalse (Fig. 5.2).

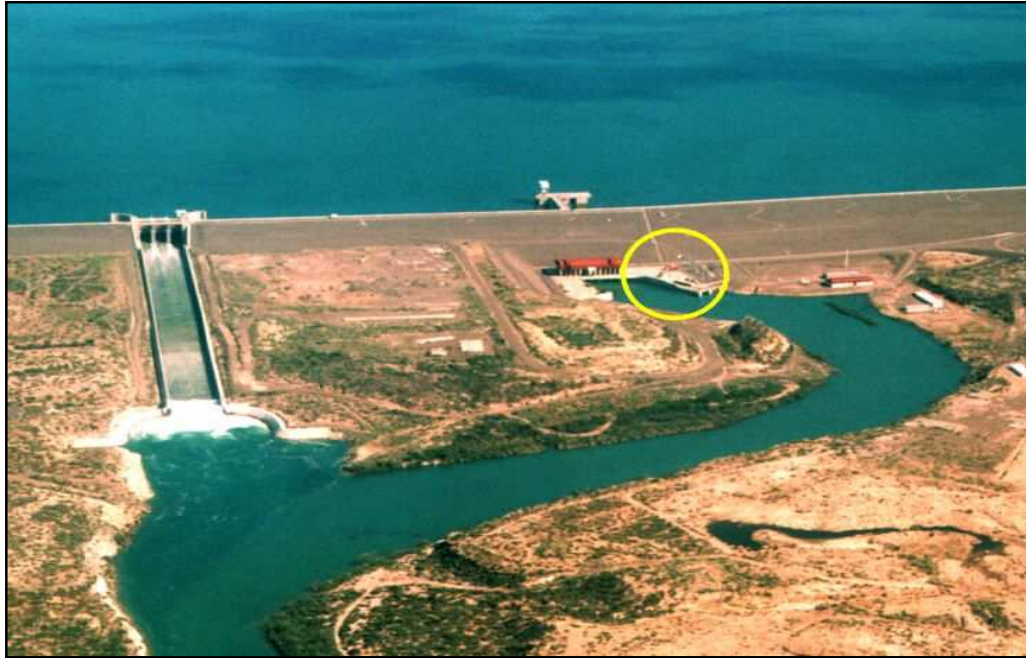
Figura 5.9. Dique Casa de Piedra en 1999. Sobre el paredón, en el círculo, se aprecian la Casa de Máquinas y el sitio donde se ubican las válvulas para riego.

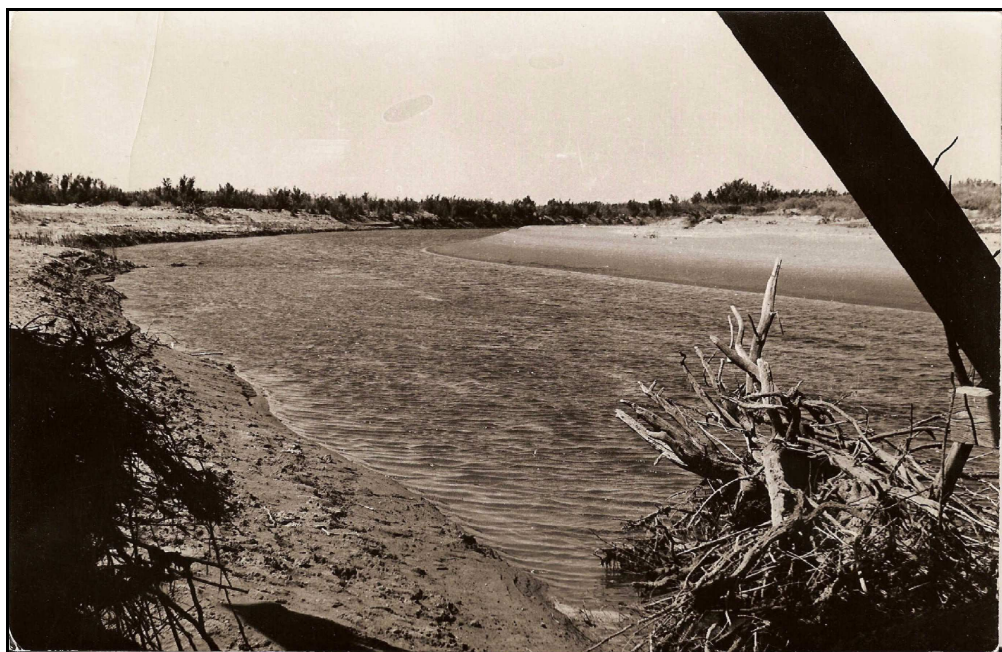
Figura 6.2. El río Salado-Chadileuvú durante una de sus periódicas crecidas, en proximidades de Santa Isabel, La Pampa. Fotografía Lic. H. Wálter Cazenave, 1973.

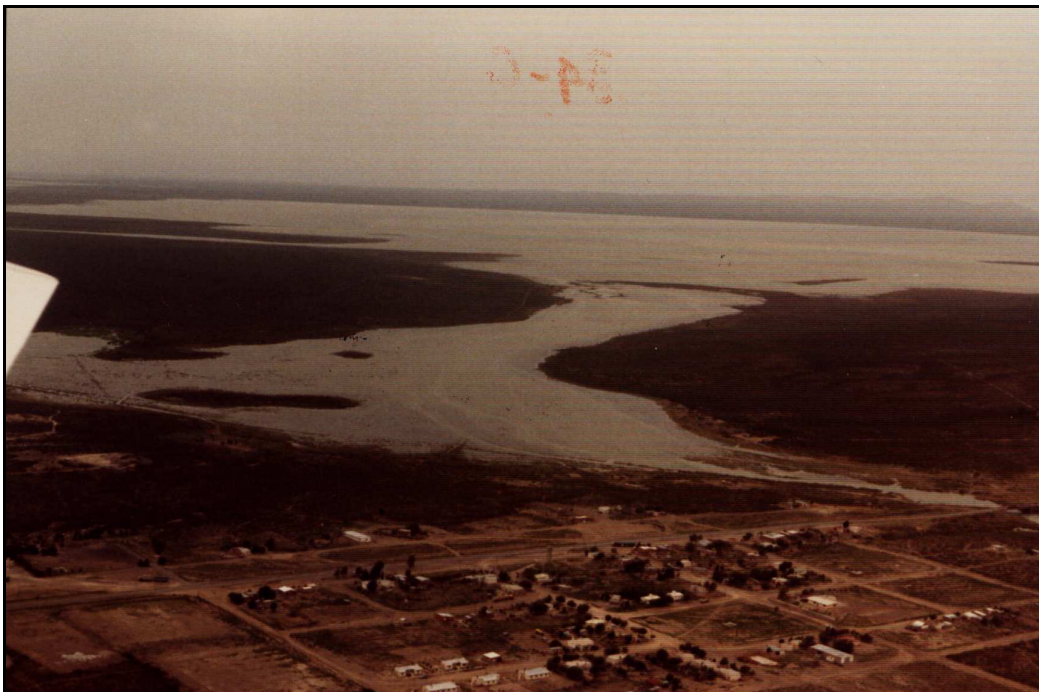
Figura 6.3. Nacimiento del río Curacó, como rebase de la laguna Urre Lauquén (último plano). En primer plano el caserío de Puelches. Fotografía Lic. H. Wálter Cazenave, 1985.

El conjunto de lagunas y bañados ubicados dentro de la provincia de La Pampa, a lo largo de casi 500 km, se encuentra habitualmente seco. Cuando se producen las crecidas en el curso alto y medio del Desaguadero – Salado las aguas tardan varios meses en llenar esos cuencos, especialmente cuando se trata de los cuerpos lagunares salinos de la depresión de Puelches. Las crecientes de magnitud generalmente ocurren en primavera y verano. Si los volúmenes escurridos son suficientes las aguas colman el sistema de Puelches (Fig. 6.5) y, tras funcionar en la forma antes esbozada, alcanzan un umbral de 204,5 msnm y se encauzan en el río Curacó para llegar al río Colorado.

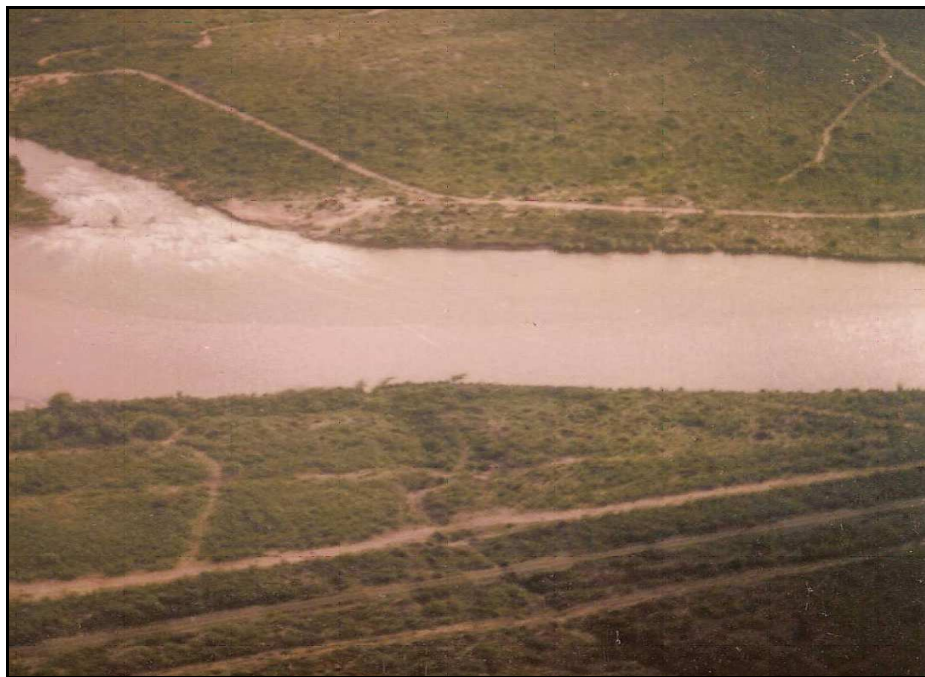
Figura 6.7. Confluencia del Curacó con el río Colorado, creciente de 1985.
En los distintos tonos se advierte la condición del afluente. Fotografía
Lic. H. Wálter Cazenave,

La pauta definitiva de la influencia hidroquímica del Curacó en el Colorado podría ser ejemplificada con los aforos efectuados el 15 de mayo de 1985, durante la creciente de aquel año, que vinculó ambas cuencas con grandes caudales (Tabla 6.1). Antes de la confluencia con el Curacó el río Colorado tenía valores salinos del orden de 1,2 mS; después de recibirlo subía a 2,3 mS, circunstancia comprensible si se tiene en cuenta que el propio Curacó estaba por entonces en valores del orden de 4,5 mS, menores con relación a los mencionados más arriba por el lavado de cauces durante el tiempo transcurrido (Administración Provincial del Agua, 1985). Desde el aire era perceptible la condición diferenciada de ambos cursos que, después de la confluencia, mantenían una distinta coloración por más de 2 km (Fig. 6.7).

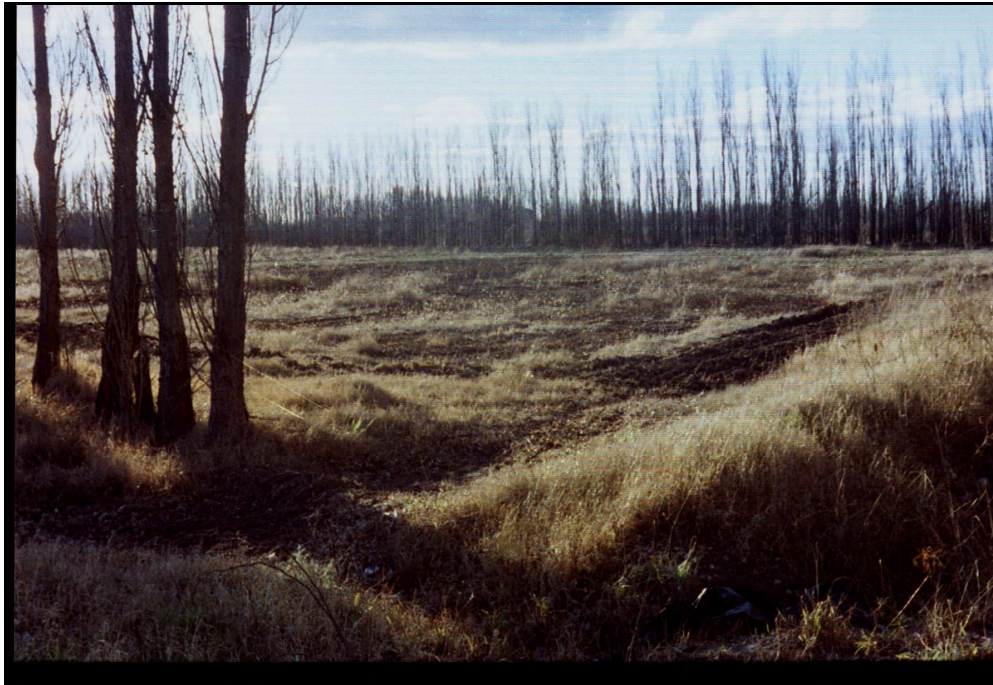
Figura 6.8. Predio de la colonia Juliá y Echarren (RN), despojado de cultivos por el ascenso de las capas freáticas. Fotografía Lic. H. Wálter Cazenave, 2004.

abierta la porosidad natural de los canales. La circunstancia, paralelamente, generó otro serio problema ya que la consecuente infiltración provocó de inmediato el ascenso de las capas freáticas, con el consiguiente riesgo de salinización.

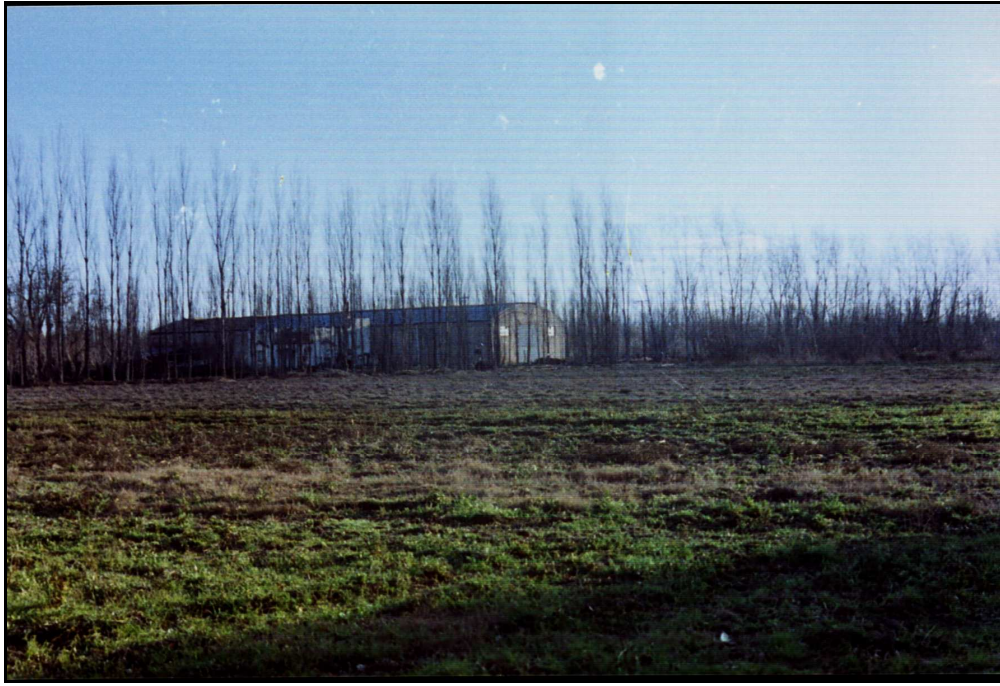
Figura 6.9. Una parcela bajo riego de Juliá y Echarren (RN) disminuida en su valor productivo por desecación de frutales e implantación de cultivos menos rentables.

- a) Pérdida de nutrientes orgánicos e inorgánicos aportados por el sedimento.
- b) Pérdida de la capacidad de sellado de los canales por disminución o ausencia de limos y arcillas y aumento de la infiltración.
- c) Consecuente elevación de la capa freática y perjuicio en los cultivos.

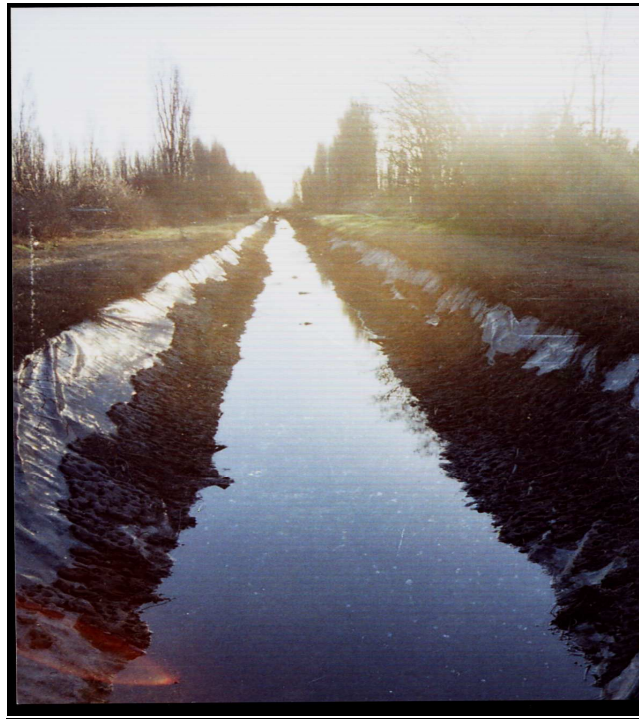
Figura 6.10. Revestimiento de canales con lámina impermeable. Una solución transitoria al problema de las aguas claras en el valle medio del río Colorado.

Los últimos ensayos en agosto de 2005, con vistas a una atemperación del problema en la zona de Juliá y Echarren consistieron en el revestimiento de los canales principales con lámina de membrana de aluminio. Sin embargo, esta solución además de onerosa, motivó problemas de vandalismo bastante frecuentes (Fig. 6.10).

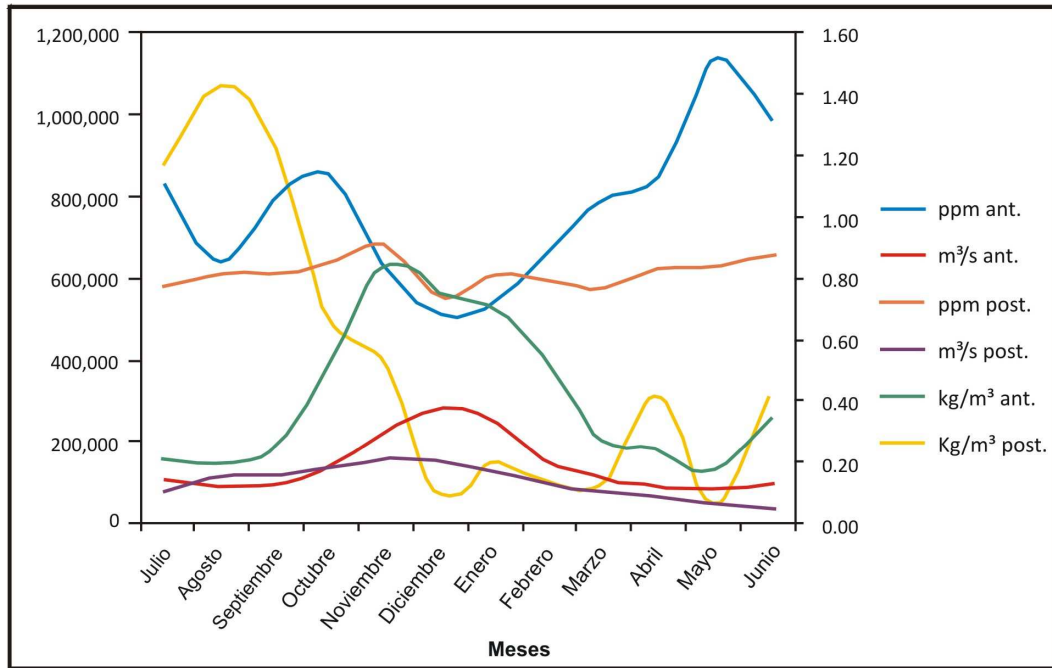
Figura 7.9. Pichi Mahuida. Comparación de la distribución de caudal (m^3/s), gasto sólido (kg/m^3) y salinidad (ppm) antes y después del cierre de Casa de Piedra. Período 1981/82 – 1992/93. Elaboración propia. Fuente: COIRCO 1999
