## Trabajo de Intensificación

# Estrategias para incrementar la eficiencia de conducción en la red secundaria de canales de riego en el Valle Bonaerense del Río Colorado

UNIVERSIDAD NACIONAL DEL SUR  
DEPARTAMENTO DE AGRONOMIA  
BAHIA BLANCA. SEPTIEMBRE 2024

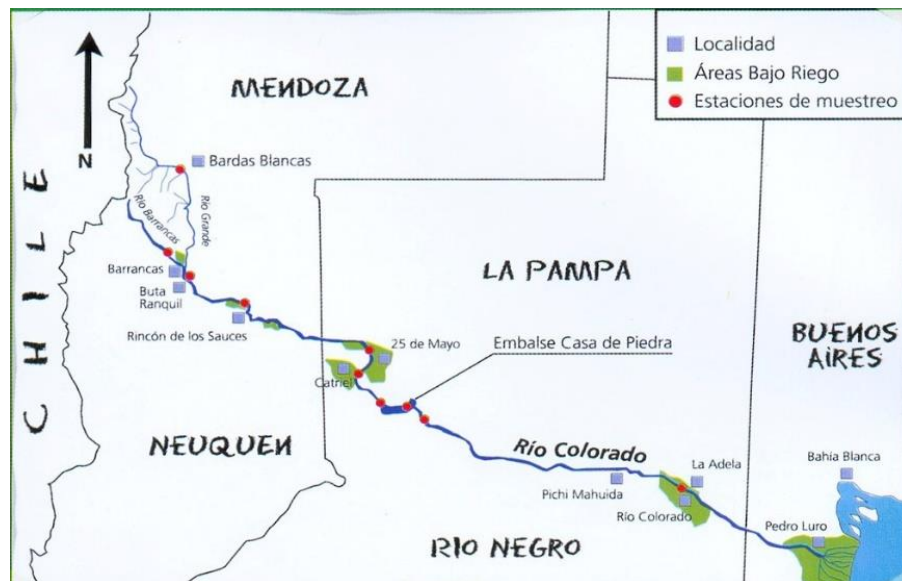
Figura 2: Cuenca del Río Colorado (COIRCO)

Aguas abajo en el suroeste de la Provincia de la Pampa se encuentra el embalse Casa de Piedra, un dique regulador para control de caudal en caso de crecidas y la generación de energía (Figura 2).

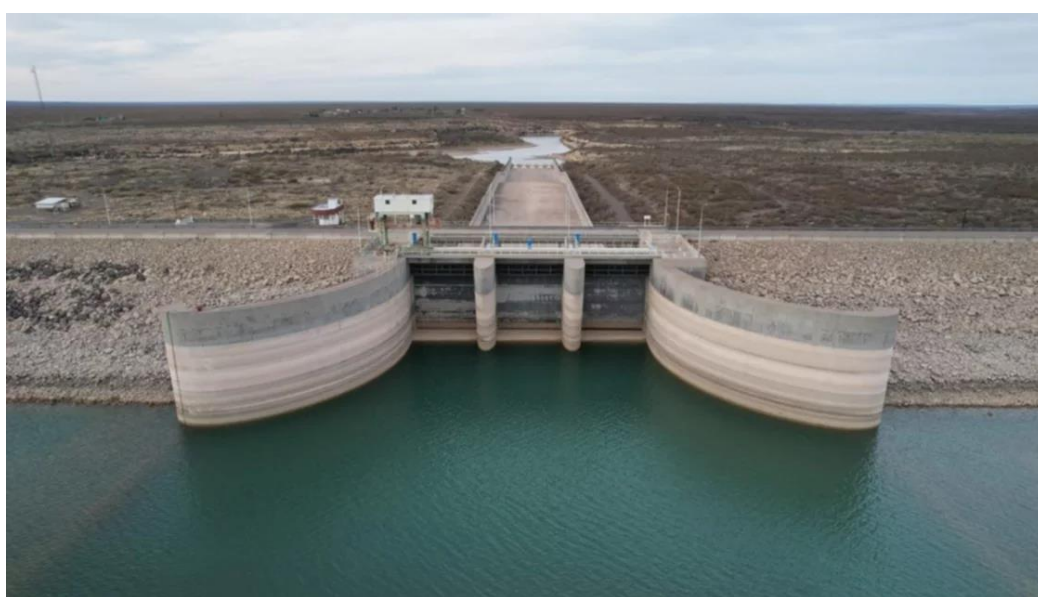
Figura 3: Embalse Dique Casa de Piedra (APN La Pampa)

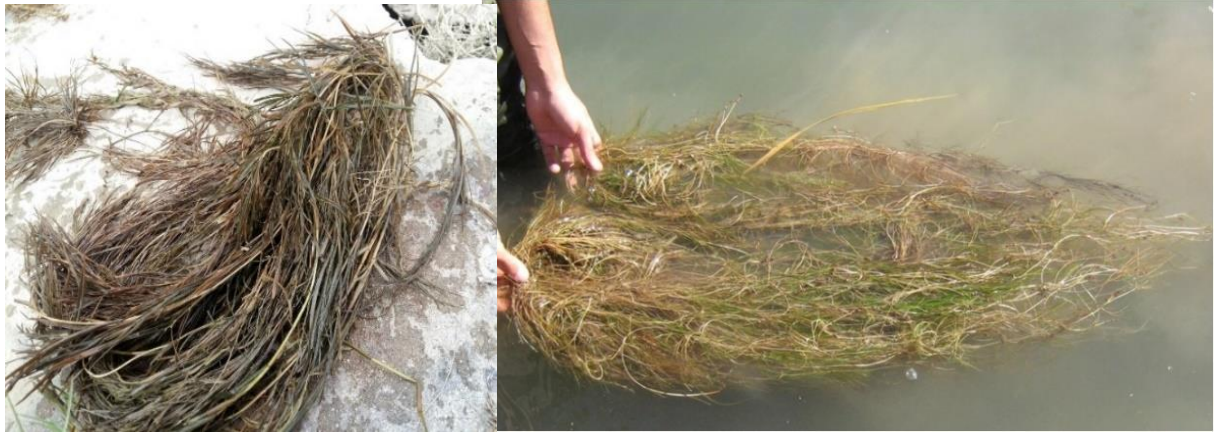
Figura 4: *Stuckenia pectinata* (L.) Börner

En las figuras 4 y 5 se observan, *Stuckenia pectinata* (L.) Börner y *Chara contraria* respectivamente, que son las malezas más importantes que afectan la circulación del agua en los canales de riego del VBRC (Bentivegna y Fernández 2005).

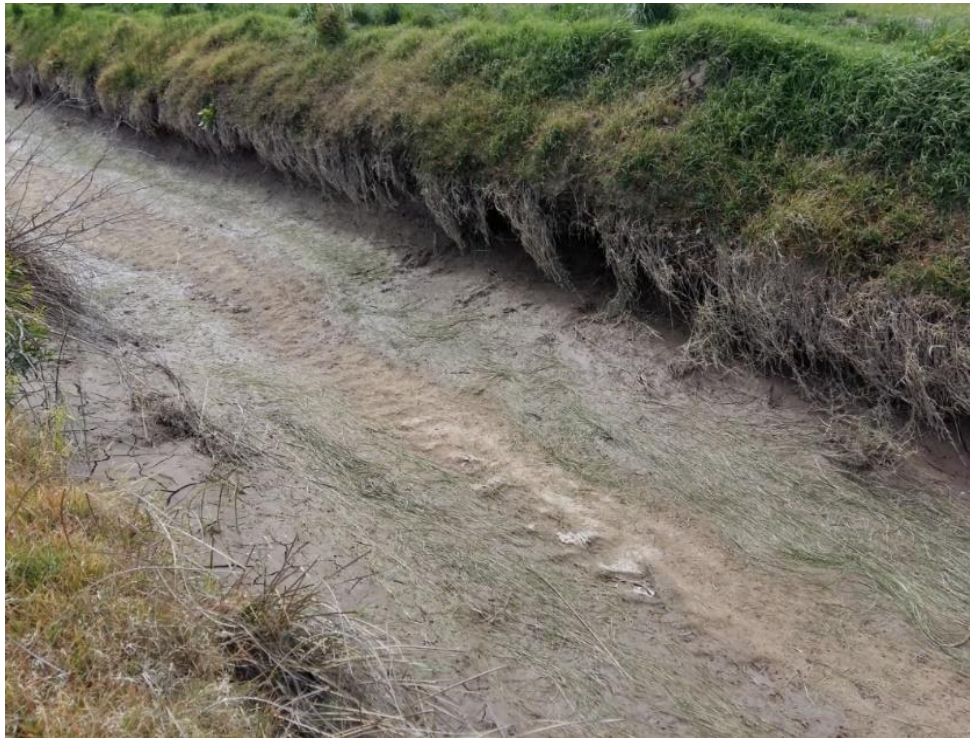
*Figura 8: Control de malezas acuáticas mediante secado,*

En la antigüedad se utilizaron distintas medidas de control ambiental, muchas de las cuales continúan vigentes. Entre ellas, se puede citar el secado de los canales (figura 8) de riego por un periodo de aproximadamente 10 días, exponiendo las malezas a la desecación producto del aire seco y caliente del verano. Esta es una técnica de control de mínimo impacto ambiental, pero no es aplicable a todos los canales secundarios (Pieterse y Murphy 1990).

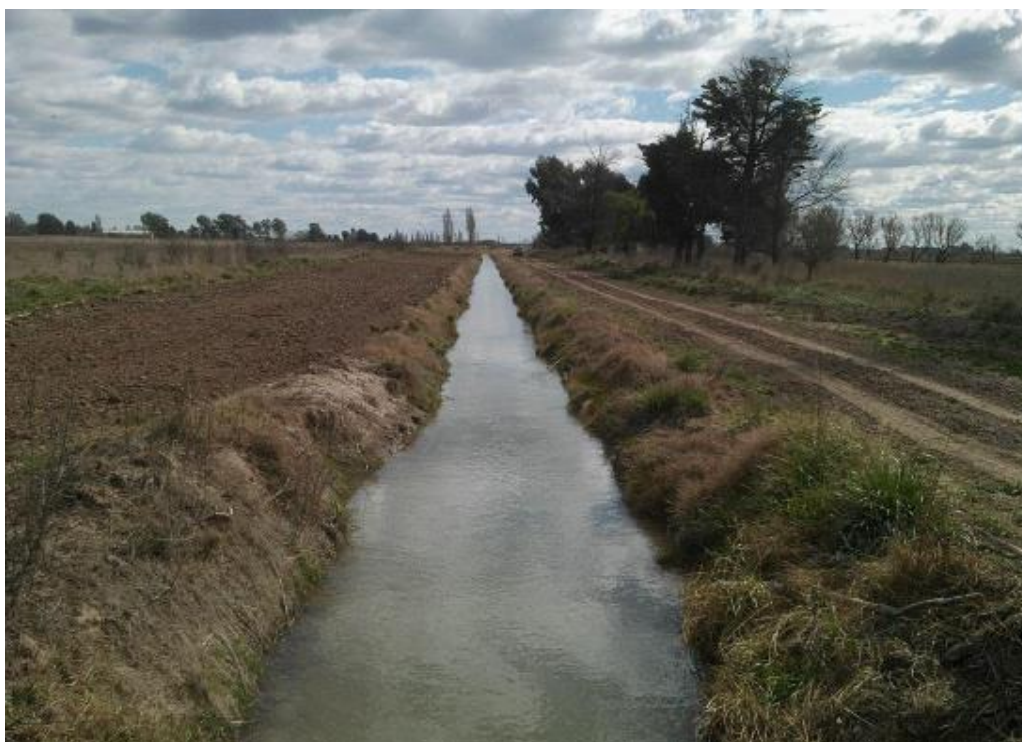
*Figura 12: Mantenimiento y construcción de caminos de servicio*

Las primeras tareas comienzan con la evaluación general de los canales, a modo de ir registrando las posibles mejoras que en general se proponen durante el receso de agua, aun así, se pueden ir realizando tareas como limpieza de márgenes para construcción de caminos, colocación de puentes etc. que no afectaron el normal funcionamiento del canal (figura 12).

A partir de la visualización y análisis del gráfico de la figura 15 se observa que la construcción de caminos mejora el rendimiento de limpieza de malezas acuáticas. Una vez hecha la limpieza más costosa de terraplenes como pueden ser la extracción de plantas y/o restos de limpiezas anteriores, el mantenimiento se realiza solo con rastra, de manera que es fácilmente costeable para el canal.

Antiguamente, la gran mayoría de los canales secundarios tenían caminos de servicio por un solo margen por el cual transitaban las excavadoras, sin embargo, hoy con la implementación de cadenas tiradas por dos tractores obligó a mejorar el tránsito por los márgenes.

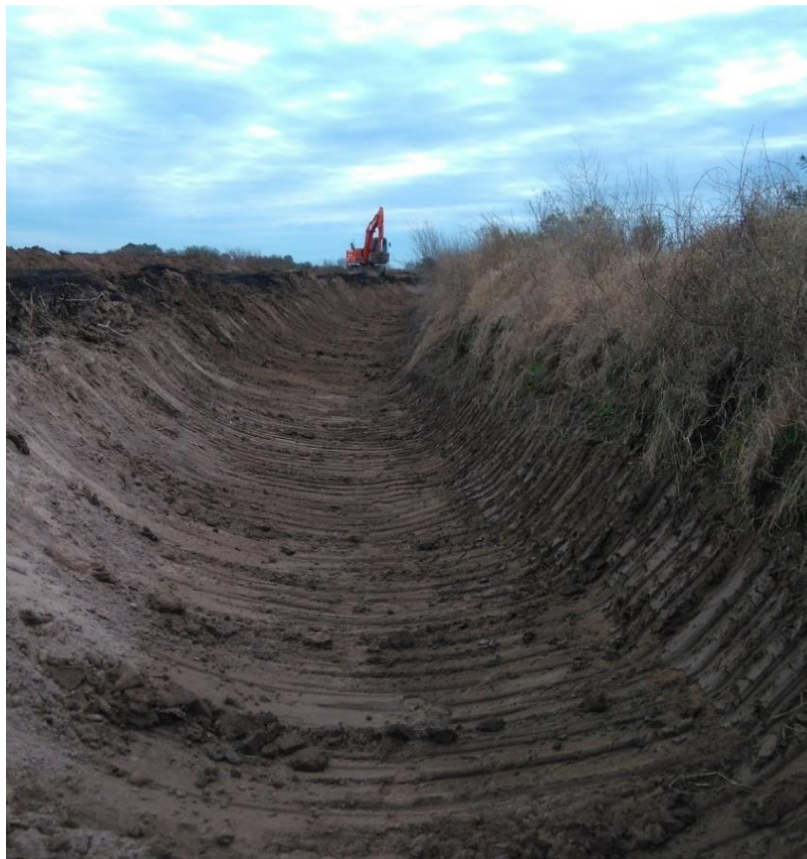
*Figura 13: Limpieza de embanque dejando el canal con forma de U*

Durante la recorrida se observó que algunos canales secundarios tenían problemas de acumulación de arena proveniente del río. La misma se acumula en los primeros tramos del canal comprometiendo el ingreso de agua desde la compuerta derivadora del canal principal, disminuyendo la carga hidráulica en la derivación con relación al pelo de agua del canal matriz. La única alternativa para esta situación fue la remoción mecánica mediante excavadoras; si bien el trabajo cumplió con los objetivos previstos, la deformación del canal fue irremediable pasando de un canal de sección trapezoidal a uno en forma de U (figura 13). Aun así, durante el resto de la temporada volvió a ingresar arena siendo necesario en algunos casos más de tres limpiezas en la temporada. Dicho esto, no es recomendable una reestructuración hasta que no se encuentre una solución para el ingreso de arena.

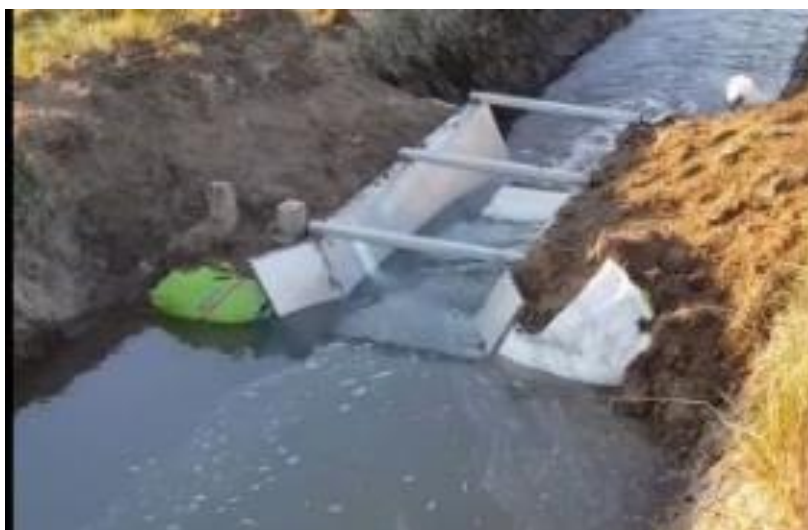
Figura 14: Medición de caudales (Aforador RBC)

- Mediante la instalación de aforadores de garganta larga (figura 14) proporcionados por el Consorcio Hidráulico se obtenía una lectura directa del caudal mediante una escala instalada en el mismo. Estos se pueden instalar fácilmente sin necesidad de obras costosas, siendo conveniente que exista un salto aguas abajo para no tener problemas de que la estructura se ahogue (esto es muy frecuente en la zona por el crecimiento de algas) alterando la fidelidad de la lectura. Son también llamados aforadores RBC y su principio consiste en una pequeña elevación en la solera del canal provocando un resalto hidráulico.

El consorcio posee varios para la instalación en canales secundarios que lo requieran. Para su colocación el terreno debe estar perfectamente nivelado.

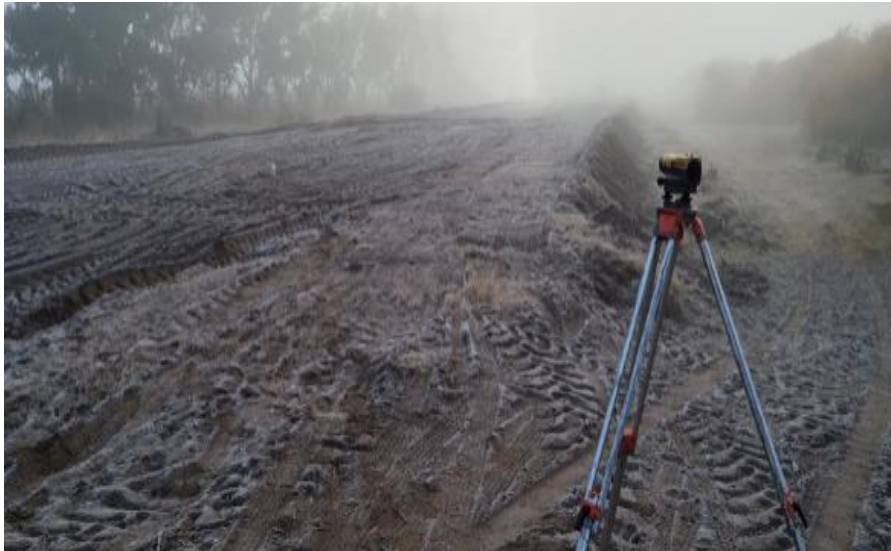
*Figura 16: Relevamiento topográfico*

- Utilicé el nivel óptico (Figura 16) empleado en nivelación de terrenos para verificar la sección del canal y si la cota de solera del mismo es la correcta para el volumen de agua que debe transportar.

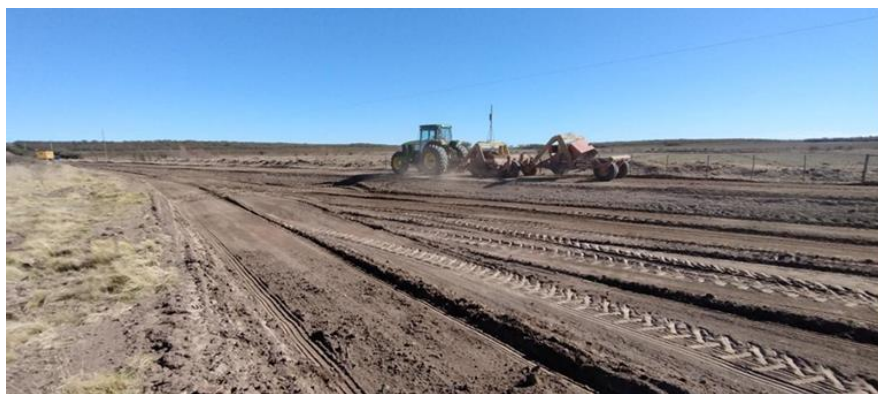
*Figura 18 Rectificación de mesada*

Realicé el seguimiento de la ejecución de las obras (figuras 18 y 19), reestructuraciones y demás trabajos de relevancia que se realizaron sobre el canal. Una situación muy frecuente que se me presentó fue tratar de hacer mejoras en cuanto al dominio del canal con respecto a los establecimientos. Esto requiere de un salto hidráulico para elevar el pelo de agua sobre las parcelas de los regantes con dificultades de cota de riego. En algunos casos puntuales con la mejora de dominio, además de la inversión del productor a nivel parcelario, se

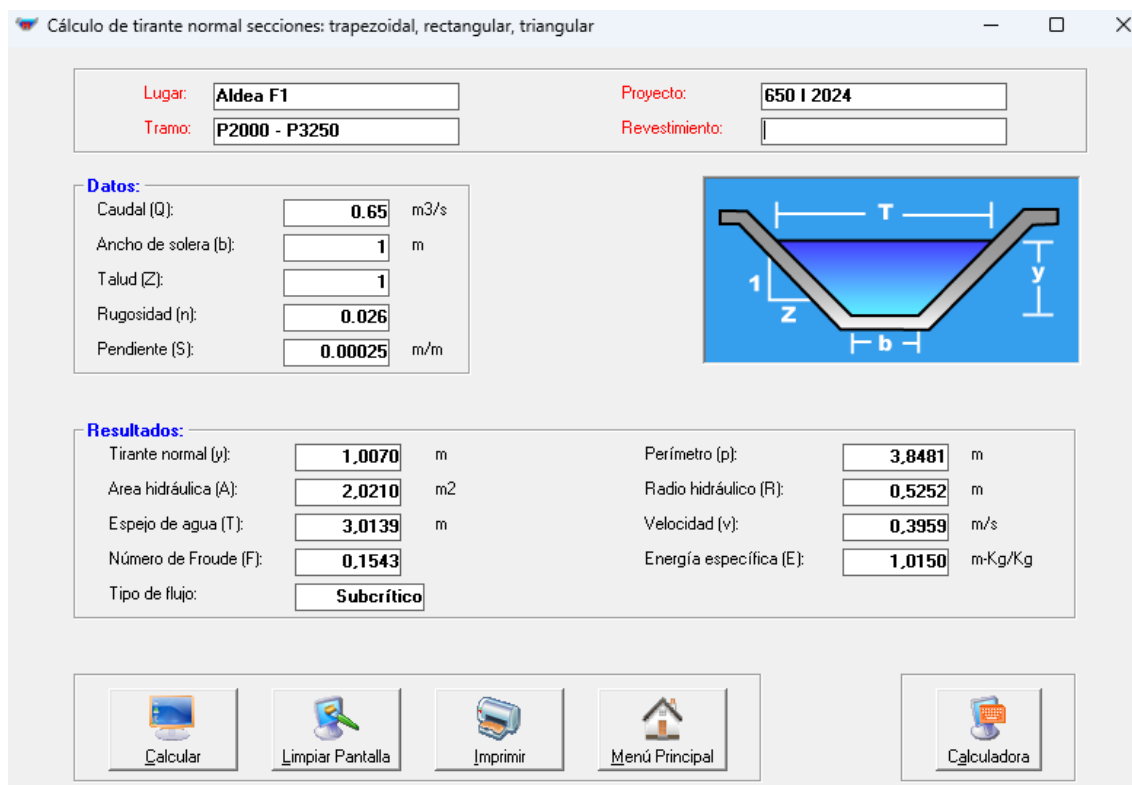
Figura 20: Calculo de sección con Software Hcanal

El cálculo de la sección se puede observar en la figura 20, que fue realizado con el software Hcanal. En casi todos los casos de reestructuración de canales, debido a la crisis y la implementación de turnados de riego, todos los proyectos fueron replanteados

con un nuevo caudal a transportar, ya que antiguamente los canales tenían un diseño “telescópico”, es decir, con mayor sección en la toma y disminuyendo hacia el final. En general, con los turnados de riego se comenzó a adoptar el riego con alto caudal, lo que llevo a redimensionar las secciones en los tramos finales.

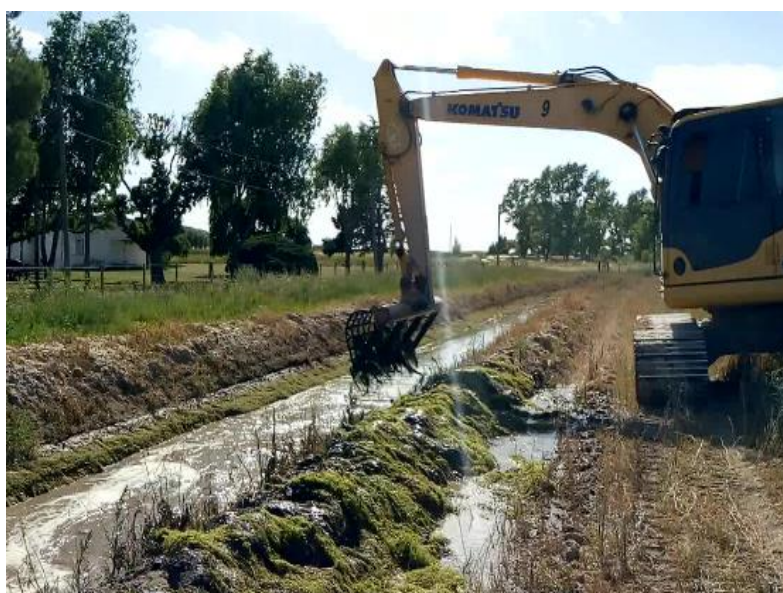
*Figura 21: Control mecánico con retroexcavadora*

Para eliminar la propagación de malezas acuáticas en los canales se utilizaron 2 sistemas mecánicos de limpieza: con excavadora (figura 21) y el paso de una cadena pesada impulsada por tractores.

Con los reiterados usos de excavadoras se deforma la estructura del canal donde se deben realizar costosas tareas de reestructuración, pudiendo llegar al extremo de tener que borrar el canal y abrirlo nuevamente. Además, los medios mecánicos dejan en el sedimento remanente gran cantidad de propágulos que producen una rápida reinfestación de malezas en el canal.

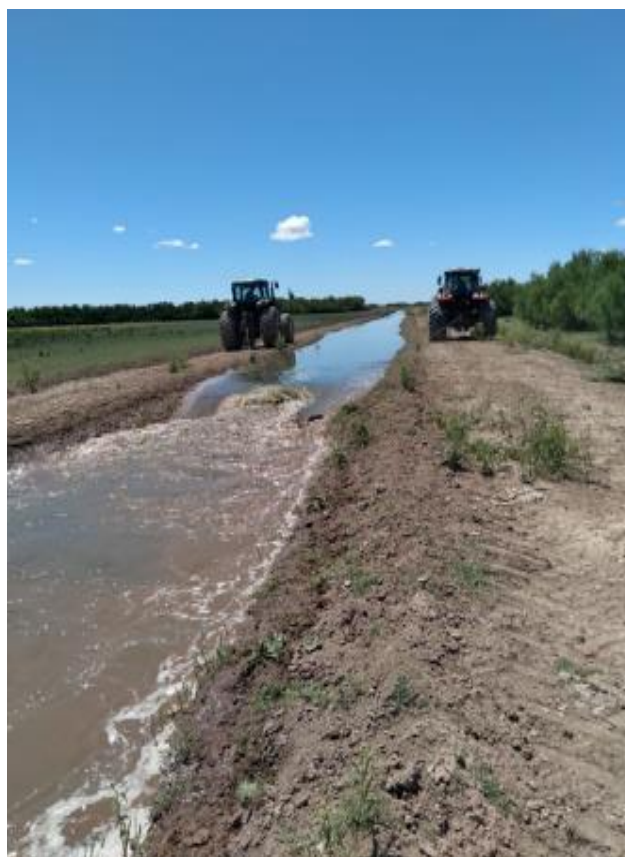
*Figura 22: Control mecánico mediante cadena*

De los métodos utilizados, el que presenta las mayores ventajas es la cadena (figura 22), ya que no modifica la sección del canal y tiene un alto rendimiento operativo (2000 metros por hora) en comparación a la excavadora (500 metros por hora). Otra ventaja es que los tractores fueron prestados por los regantes por lo que no es necesario el uso de maquinaria especializada. Como desventaja, la limpieza con cadenas requiere la confección de caminos en ambos márgenes del canal y la presencia constante del canalero, durante y después del trabajo, por la posibilidad de taponamientos en los puentes y retenciones.

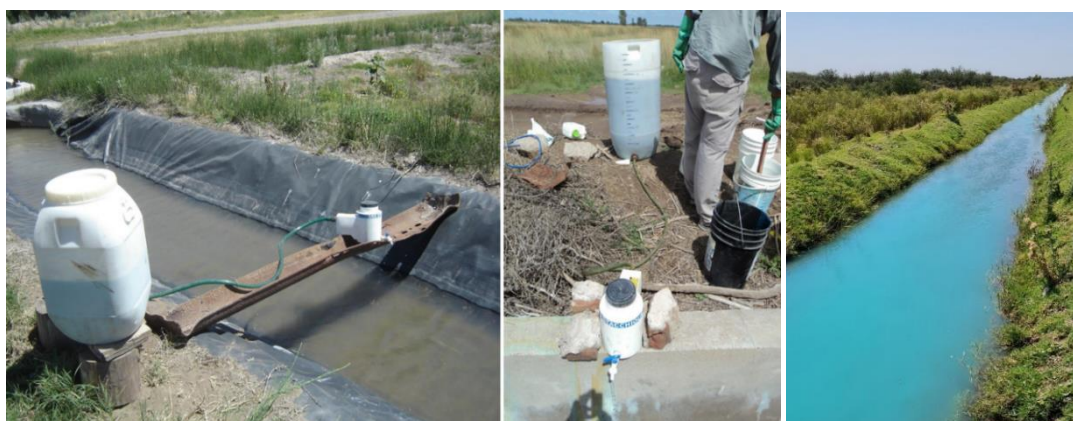
Figura 23: Técnica de aplicación de sulfato de cobre pentahidratado (SCP)

La aplicación de SCP en canales se realizó a una dosis constante de 5 partes por millón durante un período de tiempo entre 15 y 18 horas. Se aforó la compuerta para conocer el caudal de agua (l/s) y así determinar la cantidad de SCP a aplicar. La preparación del caldo se realizó diluyendo 1 kg de SCP cada 3 litros de agua. Esta técnica requirió contar con un depósito y un dosificador como se muestra en la figura 23.

En el depósito se almacenó el caldo. Es recomendable que tenga una capacidad superior a los 100 litros. Es importante disponer de un dosificador ya que sin él no es posible mantener constante la dosis aplicada. Con la ayuda de una probeta graduada y un cronómetro, se reguló la cantidad de caldo que salía por el dosificador según el caudal del canal.

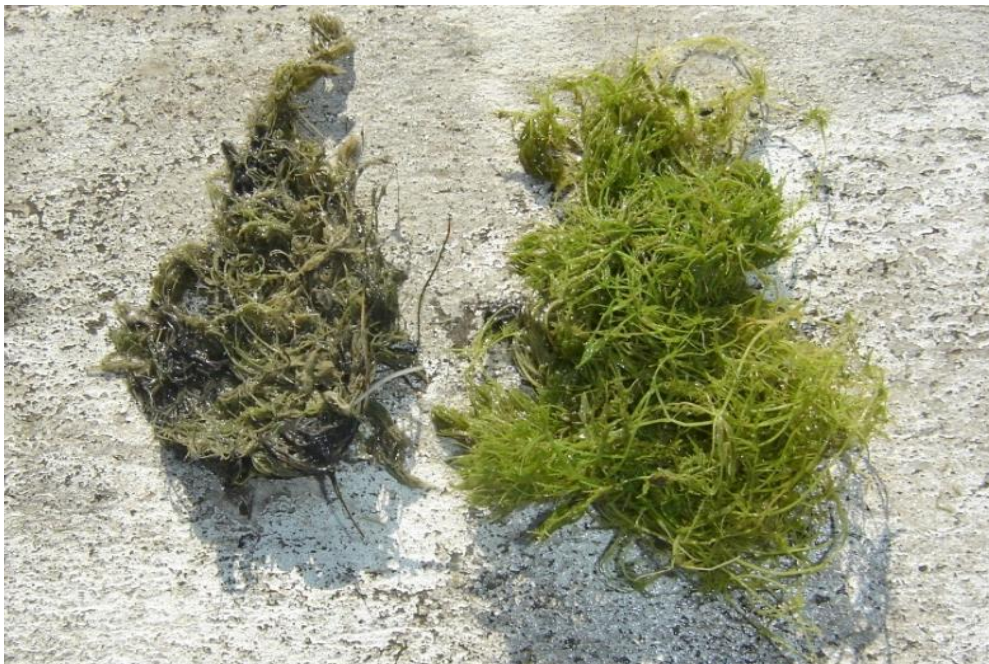
*Figura 24: Efecto del control del SCP sobre chara contraria a 3 días de la aplicación.*

En la figura 24 se puede observar el efecto del control del SCP sobre *Chara Contraria* después de tres días de su aplicación, los síntomas observados son una rápida pérdida de color y biomasa que aproximadamente a los 7 días culmina con una desintegración

total de los tejidos. Con altas densidades y si el control no se realizó a tiempo se debería realizar una segunda aplicación debido a que el producto es de contacto.

Respecto al control con SCP, este resultó muy eficiente para el control de *Chara contraria*, no así para el caso de *Stukenia pectinata*. Esta técnica combinada con el control mecánico con cadena resulta una de las mejores alternativas que nos permiten mantener baja la población de ambas especies de malezas.
