# Tesis de Doctorado en Geología

**Los agregados pétreos usados en hormigón en  
la zona de Bahía Blanca, su comportamiento  
frente a la reacción álcali-sílice**

Juan José BEREZOSKY

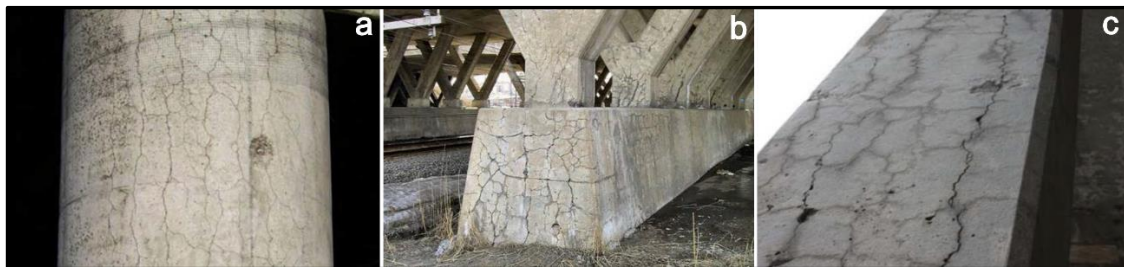
**Figura 1.11** Potencialidad de RAS según la exposición a) Baja; b) Moderada; c) Alta. (Tomado de Thomas et al., 2013)

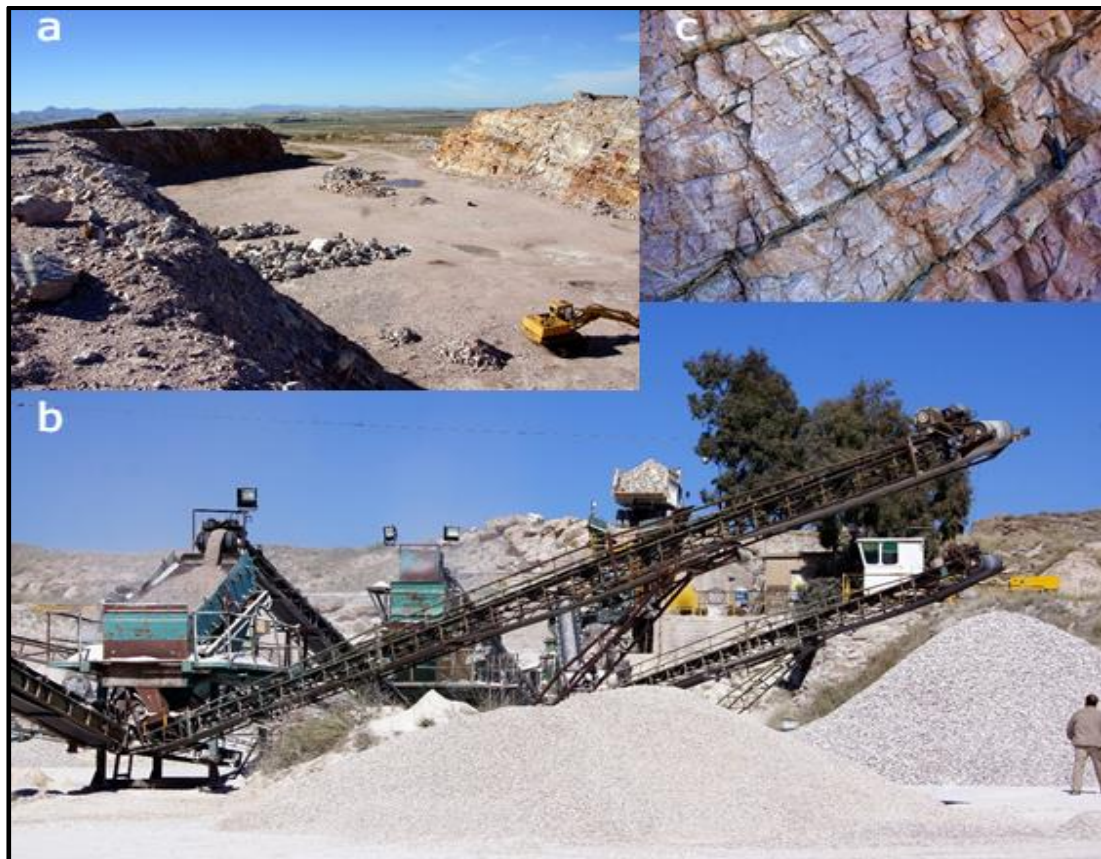
Figura 3.6 Cantera PIG a) Frentes de explotación; b) equipos de trituración y clasificación de materiales; c) frente de explotación norte. Niveles de ortocuarcita con intercalaciones de arcilla

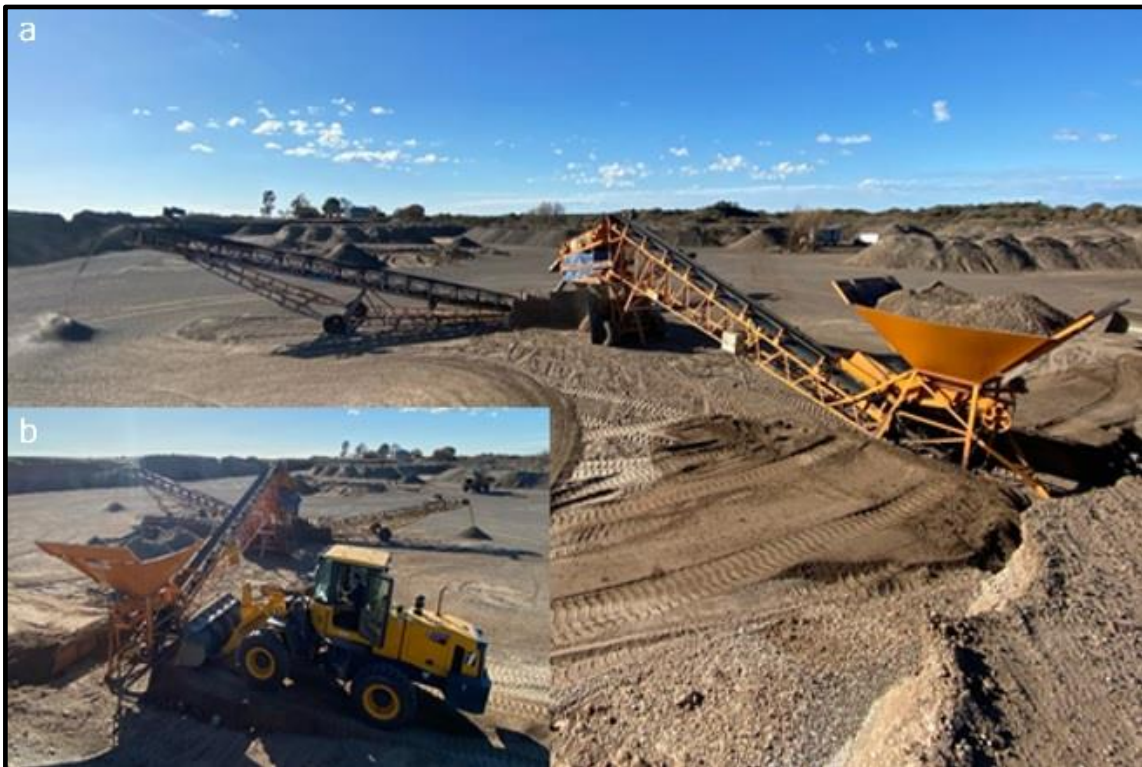
**Figura 3.9** Cantera VIL de canto rodado y arena a) y b) equipos de selección de material vía tamizado

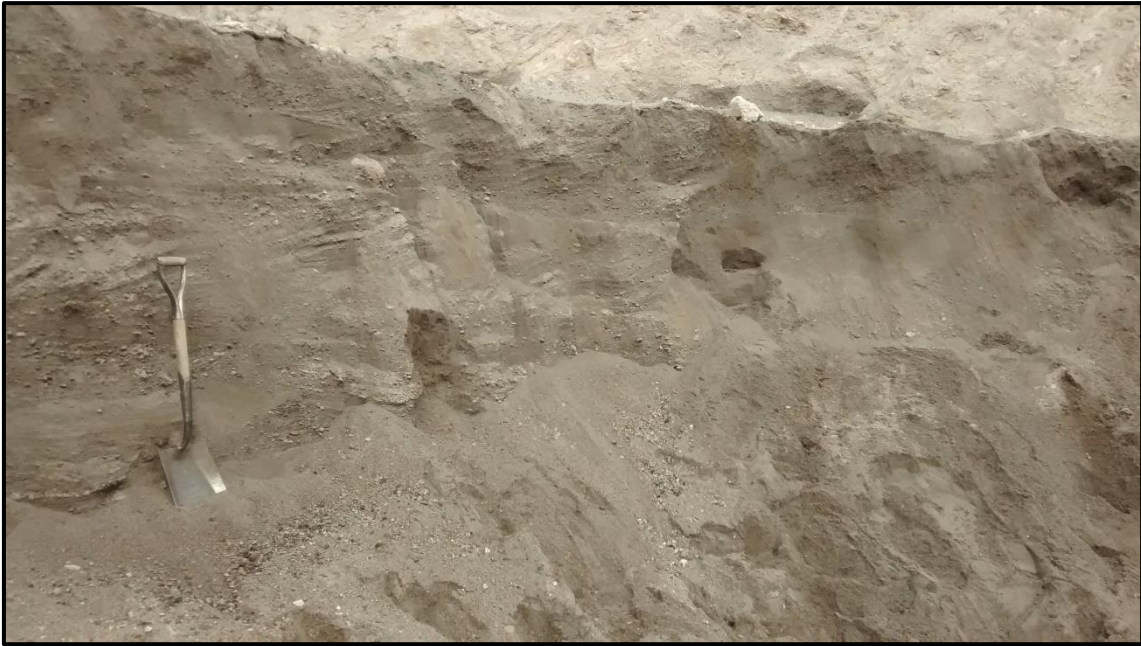
El yacimiento se encuentra emplazado de sur a norte, formando un cordón de no más de 3 metros de altura (Figura 3.10), en el que se pueden visualizar fracciones más gruesas dentro de una matriz arenosa fina, intercalados con niveles de arenas de tamaños medianos a finos. Se pueden observar estratificaciones paralelas tanto en las fracciones gruesas como en las finas.

**Figura 3.10** Cantera VII. Frente de explotación de la cantera (arena)

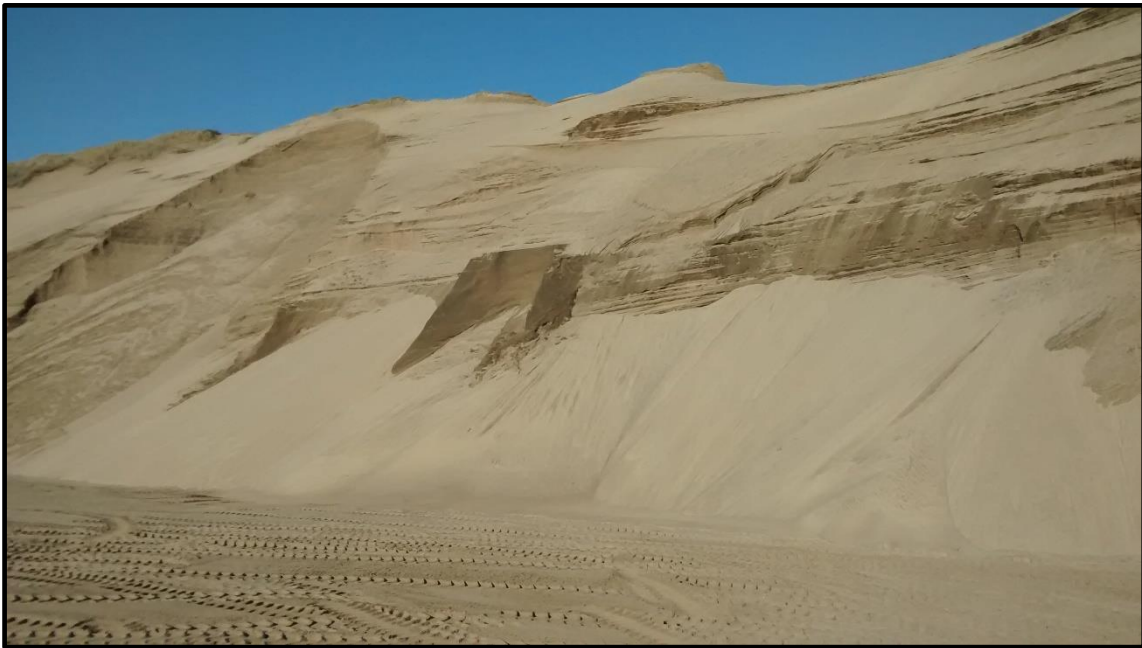
El material es litológicamente heterogéneo. En la Figura 3.19 se muestra un frente de cantera, con estructuras laminares de unos pocos centímetros de espesor.

**Figura 3.19** Frente de explotación de Cantera NEC. Potencia de 8 metros de altura

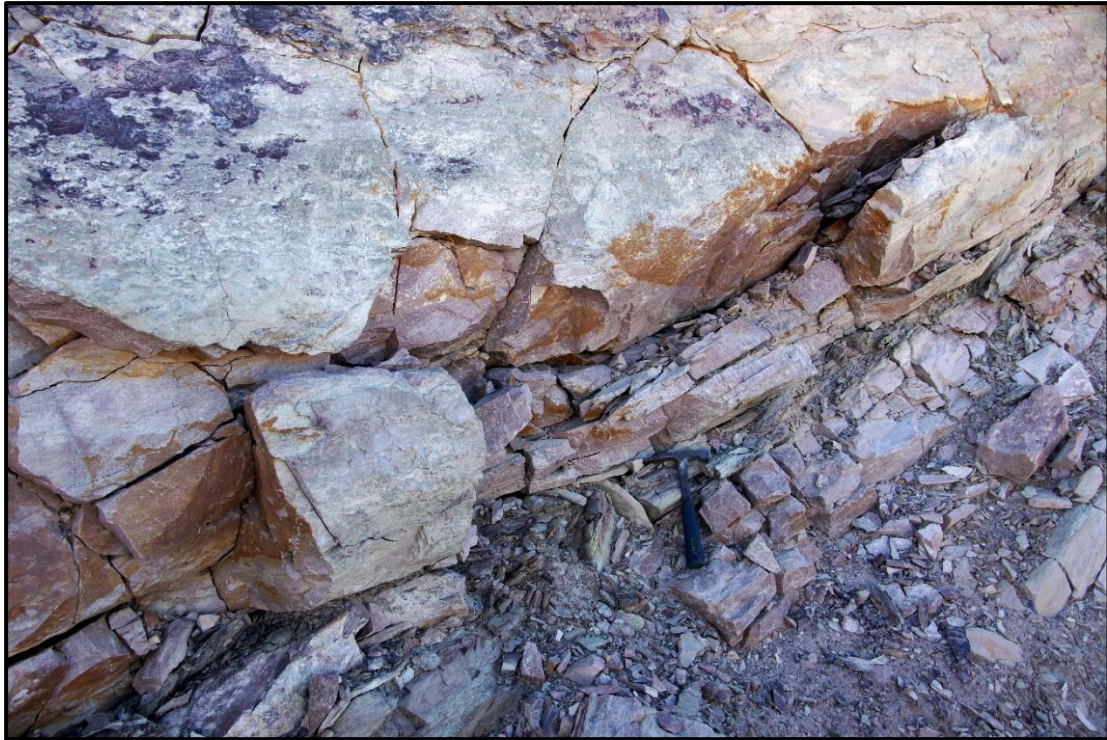
En muestras de mano su coloración varía de gris rosado a naranja. Su aspecto es masivo, presenta textura granoblástica, aunque por sectores se distinguen pequeños lineamientos asociados a procesos de depositación de las partículas, lo que indica un protolito de origen sedimentario que ha sufrido posteriormente procesos metamórficos. La roca se clasifica como cuarcita (Figura 5.1).

**Figura 5.1** Frente de la cantera PIG norte. Paquetes de cuarcitas

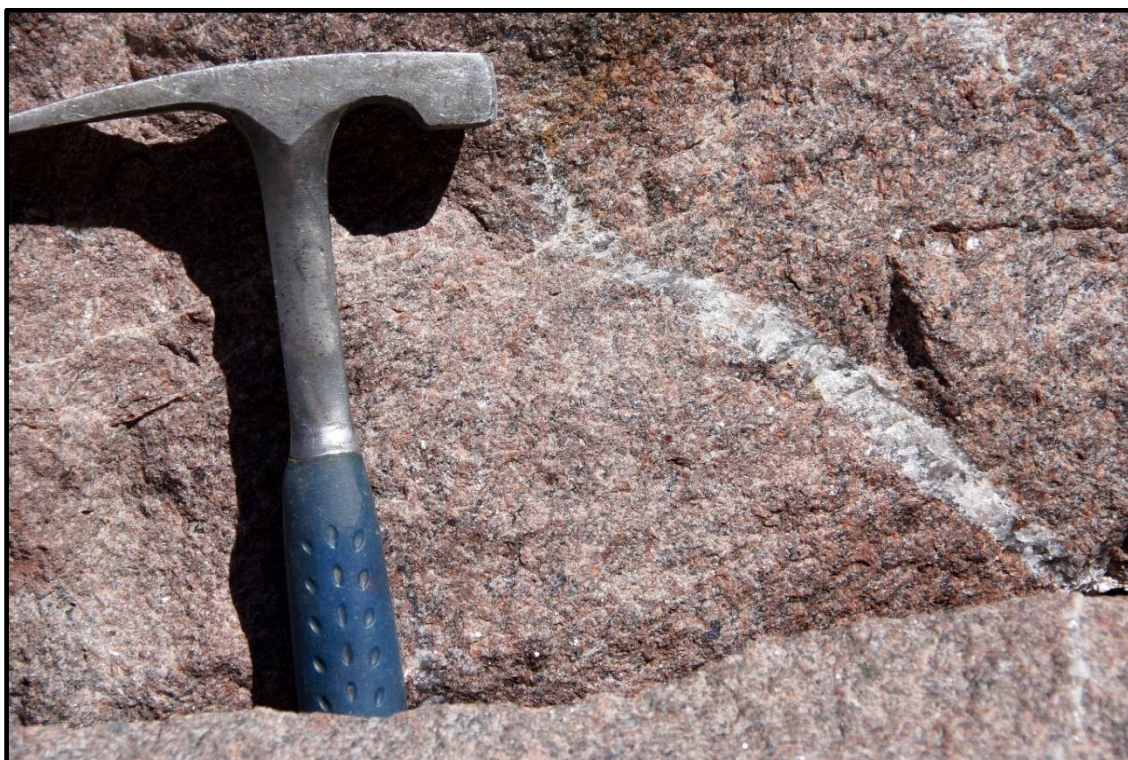
La roca es un granito porfiroide con sectores diferenciados aplíticos y pegmatoideos (menos comunes). El cuerpo intrusivo presenta evidencias de cataclasis, fajas milonitizadas y un diaclasamiento importante, además de procesos de alteración superficial relacionados con el ambiente exógeno (Figura 5.4).

**Figura 5.4** Segundo nivel de explotación, frente sur. Roca granítica de la cantera PIR

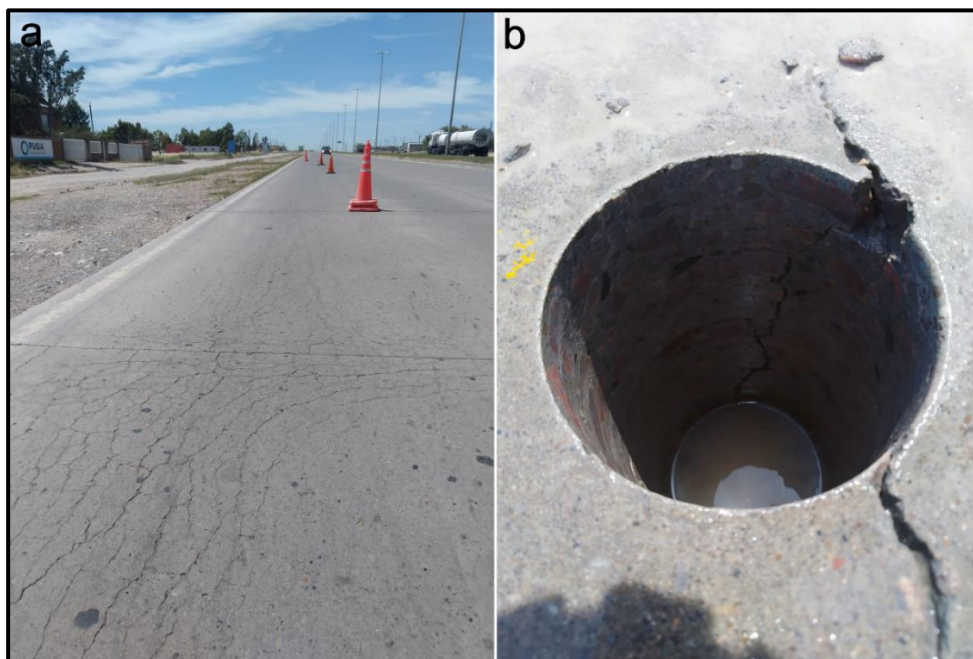
El 90% del pavimento analizado, presenta signos de deterioro atribuibles a la RAS (Figura 6.12a). De los 14 testigos extraídos, se seleccionaron 5 cuyo fisuramiento notorio (Figura 6.12b) permitió no solo la caracterización mediante el análisis petrográfico, sino que además se separaron productos de reacción para posterior análisis con microscopía de detalle.

**Figura 6.12** Autovía Juan Pablo II a) superficie del carril descendente; b) hueco originado por la extracción de un testigo (nótese que la fisura atraviesa el espesor del mismo)
