UNIVERSIDAD NACIONAL DEL SUR

Tesis Doctor en Ingeniería

**“Caracterización y durabilidad de hormigones reciclados.
Corrosión de armaduras”**

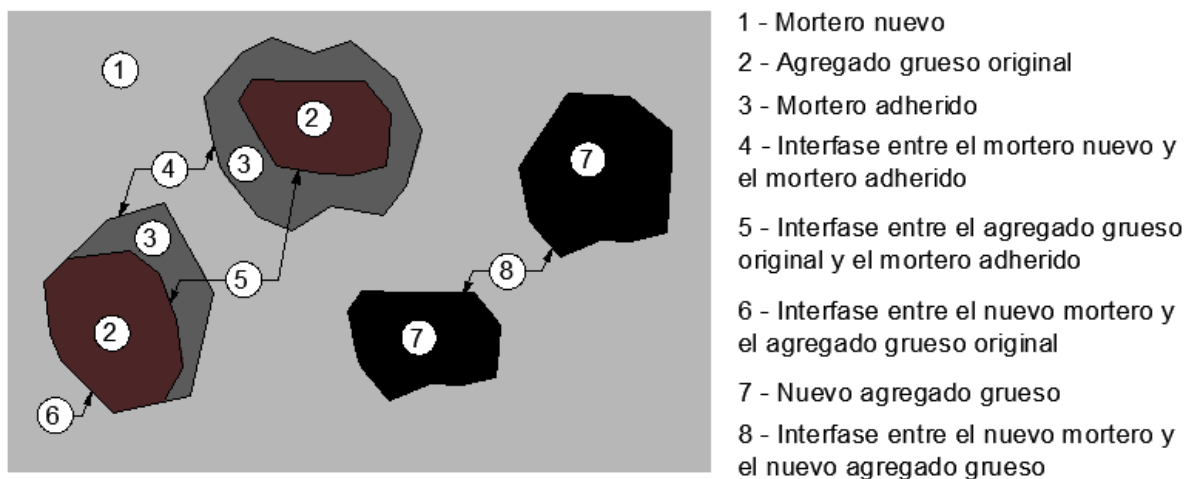
De hecho, la estructura de los hormigones reciclados es mucho más complicada que la de los hormigones convencionales. El hormigón reciclado posee dos interfases, uno entre el agregado reciclado y la nueva pasta de cemento y otro entre el agregado reciclado y el antiguo mortero adherido, como se muestra esquemáticamente en la Figura 2.2. El mortero remanente adherido en el agregado reciclado forma el eslabón débil en el hormigón reciclado, pues se compone de muchos microporos y microfisuras, y tiene un efecto crítico en la resistencia última del hormigón reciclado. Estos poros y fisuras aumentan el consumo de agua, quedando menos agua para la hidratación de la interfase del nuevo hormigón.

Figura 2.2: Elementos constitutivos e interfases del hormigón reciclado

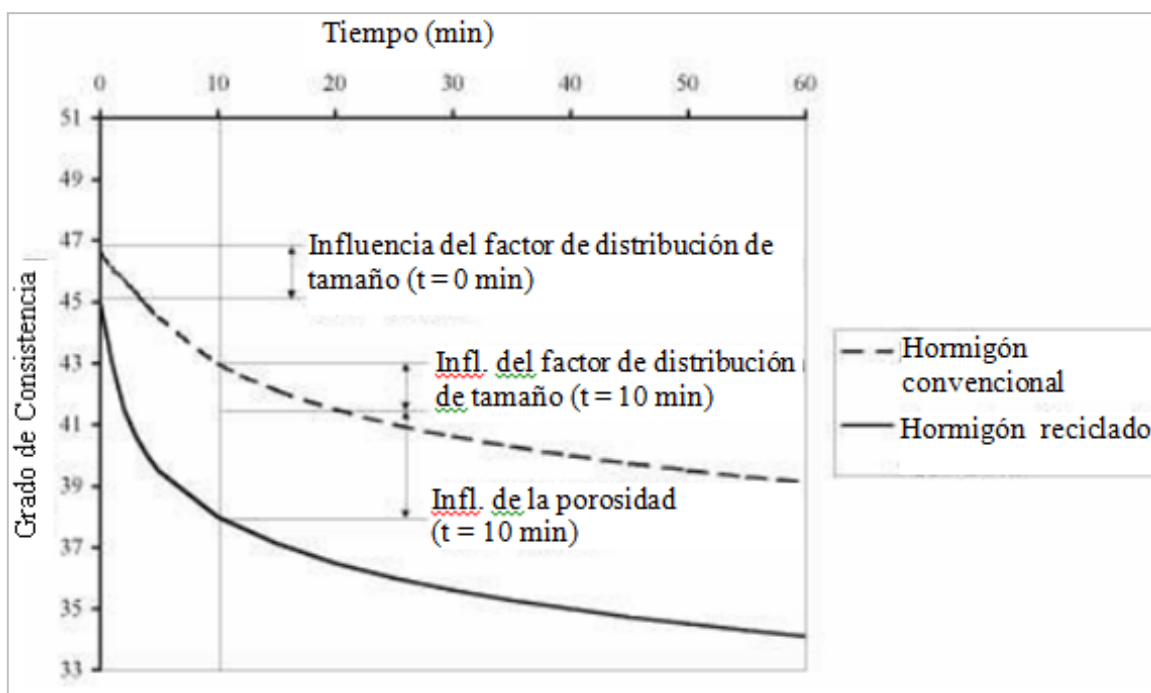
Además de la elevada absorción del agregado reciclado también pueden contribuir al incremento de la consistencia, otros factores como su textura rugosa o el cambio de la granulometría del agregado reciclado durante el proceso de amasado. En la Figura 2.3 puede observarse la evolución de la consistencia en un hormigón patrón y en otro fabricado con agregado reciclado. Cabe acotar que se ha utilizado la misma dosificación y la misma curva granulométrica para ambos hormigones [60].

Figura 2.3: Comparación de consistencia entre el hormigón reciclado y el convencional [60]

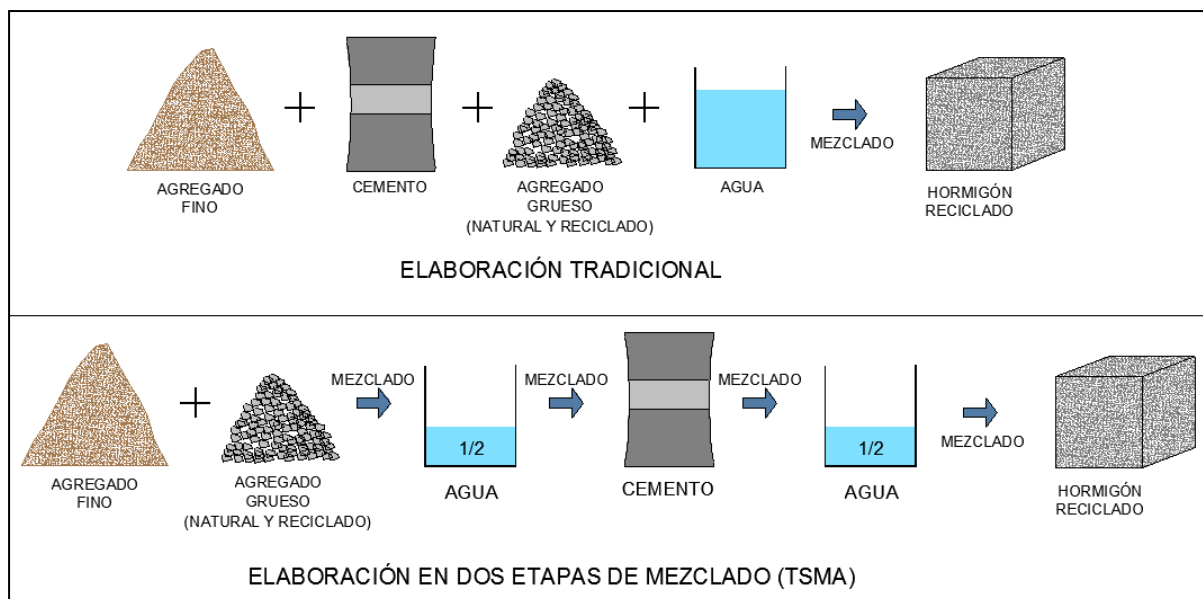
Por su parte, V.W. Tam et al. [86], propusieron un nuevo método de elaboración del hormigón reciclado, realizando la mezcla en dos etapas, “two-stage mixing approach (TSMA)”, como se puede apreciar en las Figuras 2.4, con el propósito de mejorar la resistencia a la compresión y lograr una menor variabilidad en su comportamiento mecánico. Los resultados de esta investigación, en la que se realizaron reemplazos de agregado grueso natural por agregado reciclado, de hasta un 30 %, mostraron mejoras en la resistencia a compresión, siendo éstas, más importantes cuanto mayor era el porcentaje de sustitución del agregado natural, por hormigón triturado. Este efecto, se atribuye a la naturaleza porosa de los áridos reciclados y, por lo tanto, en el proceso de premezcla se pueden llenar algunos poros y fisuras, dando lugar a un hormigón más denso, mejorando la zona de interfaz del árido reciclado y, por tanto, dando una mayor resistencia a compresión que con la forma tradicional de mezclado.

Figura 2.4: Procedimientos de mezclas: en forma tradicional y en dos etapas (TSMA) [86]

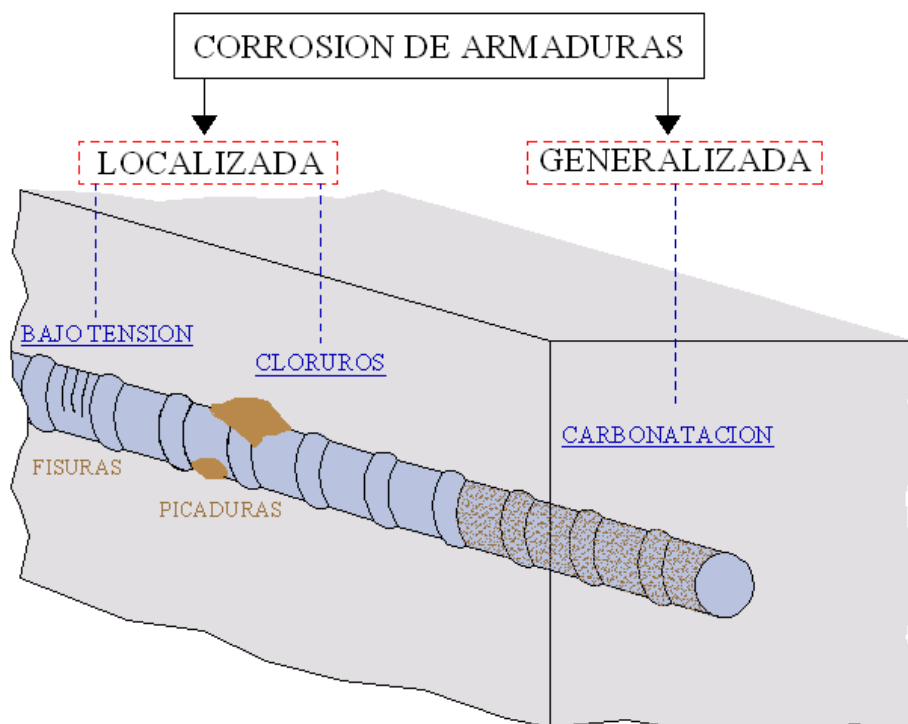
En la Figura 3.6 puede verse un esquema de los tipos de corrosión en armaduras, donde pueden apreciarse distintas morfologías de ataque (generalizada, como el caso de la acción de la carbonatación, o localizada como el ataque de cloruros o la corrosión bajo tensión).

Figura 3.6: Tipos de corrosión de las armaduras [17]

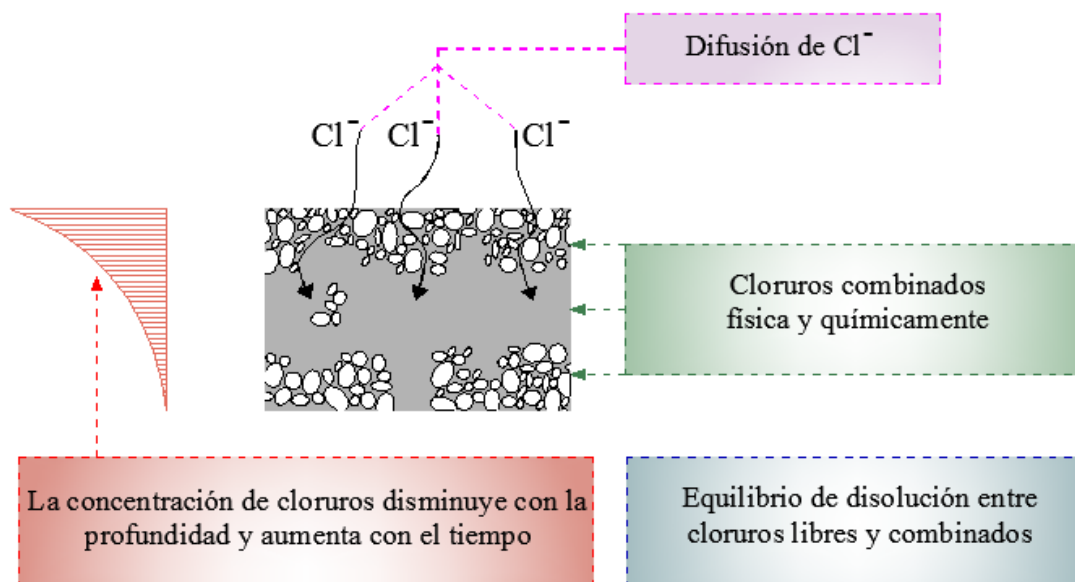
cantidad de Cl^- , también pueden penetrar por difusión, si se tienen los poros del hormigón saturados. Asimismo, pueden penetrar por succión capilar, en los casos que la estructura esté sometida a ciclos de humedecimiento y secado, con el agua que contiene Cl^- . En la Figura 3.8, se muestra un esquema del fenómeno electroquímico de la Corrosión por Cl^- .

Figura 3.7: Esquema del fenómeno electroquímico de la Corrosión por Cl^- [2]

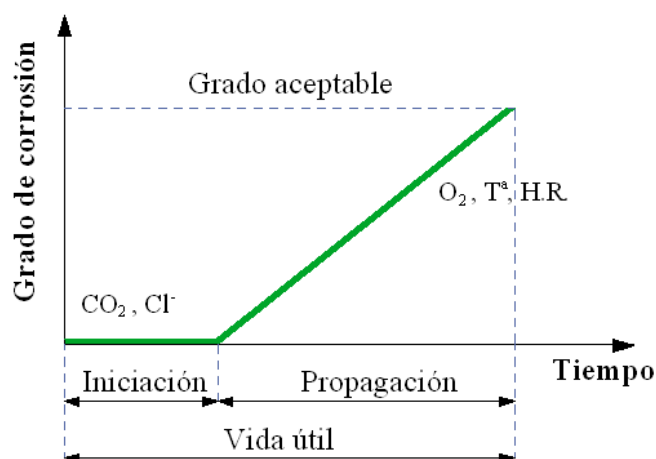
Una vez iniciada la corrosión del acero, la velocidad de deterioro es importante, si la oferta de oxígeno y humedad es suficiente, El modelo más empleado para predecir la vida útil de las estructuras, es el presentado por Tutti [3], que se reproduce en la Figura 3.8.

Figura 3.8: Vida útil de las estructuras de hormigón armado en función de la corrosión de su armadura [3]

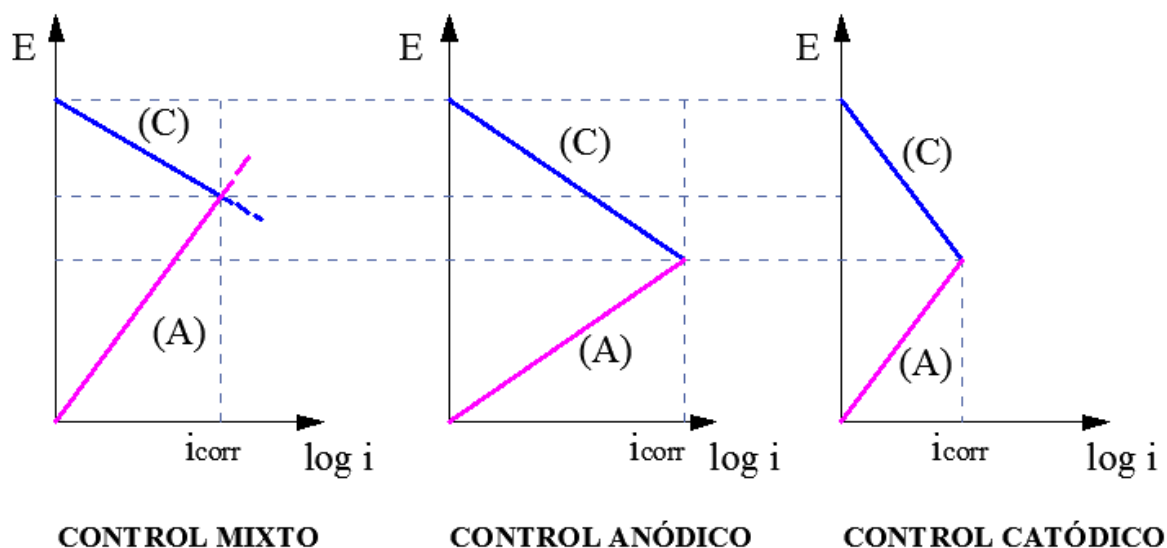
curvas de Potencial versus el logaritmo de la Densidad de Corriente. La Densidad de Corriente es proporcional a la velocidad de las reacciones catódicas o anódicas. Estas curvas se denominan curvas de polarización: anódica (A) y catódica (C), representados en la Figura 3.9.

Figura 3.9: Diagrama de Evans (Influencia del control mixto, catódico y anódico en la velocidad de corrosión). (A): curva de polarización anódica; (C): curva de polarización catódica

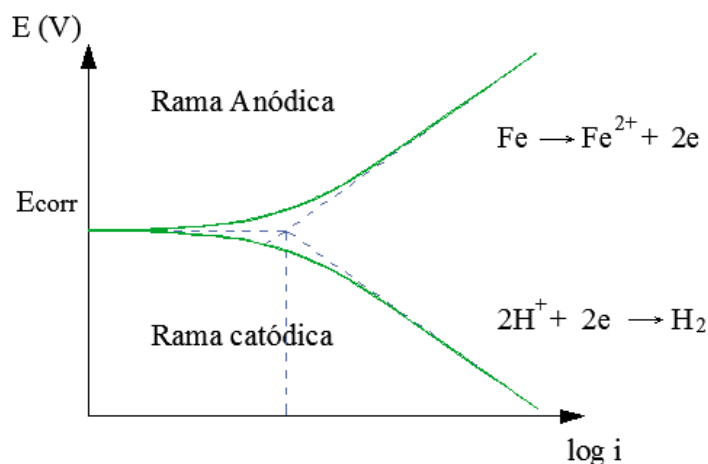
en ambos sentidos. Es posible obtener i_{corr} , en la intersección de las pendientes de las ramas anódica y catódica (Figura 3.11).

Figura 3.11: Curva de extrapolación de Tafel [38]

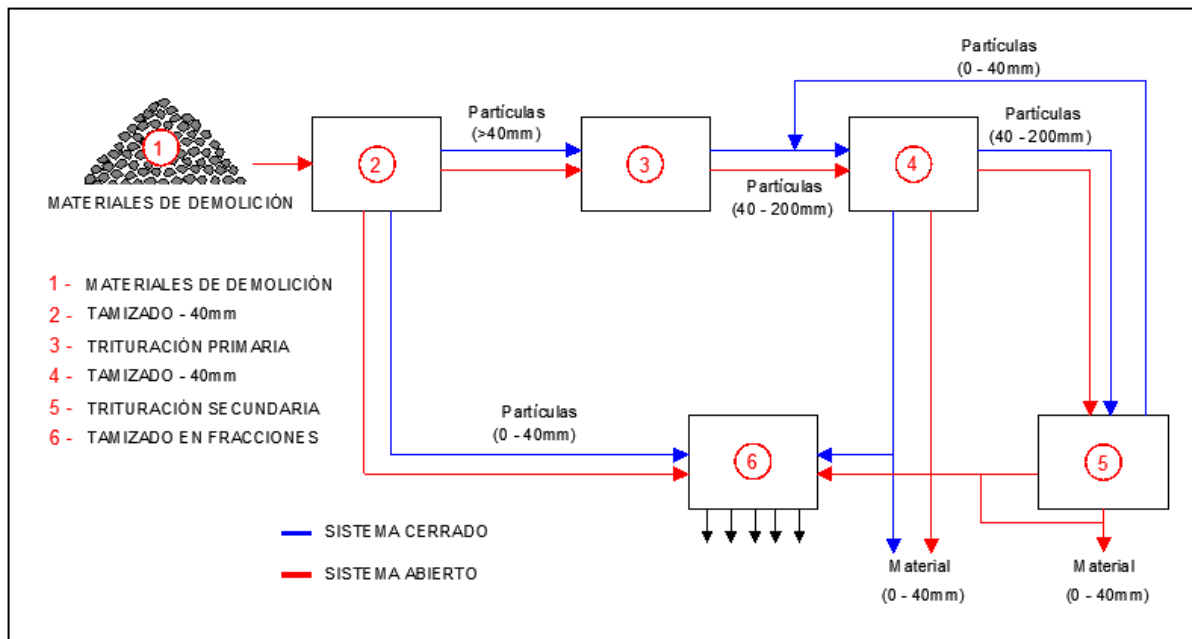
obtenido [26]. En la Figura 4.1 se presenta esquemáticamente el funcionamiento de las plantas de producción de agregados con sistemas abiertos y cerrados. Además, estas plantas de producción pueden clasificarse, en función de su capacidad de transporte, en plantas: fijas, semifijas y móviles, contando las primeras con una capacidad de producción muy superior [27].

Figura 4.2: Representación esquemática de plantas de producción de agregados reciclados

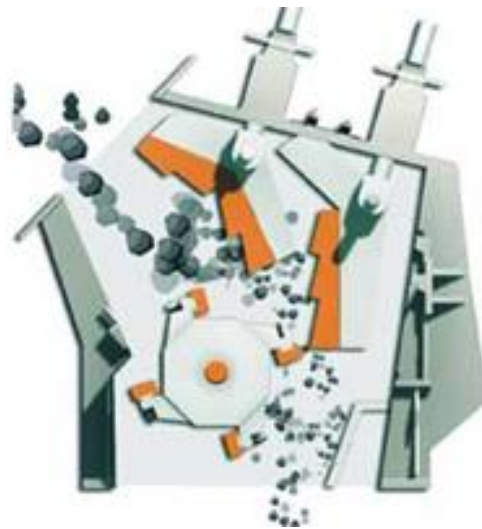
Figura 4.4. Trituradora de Impacto

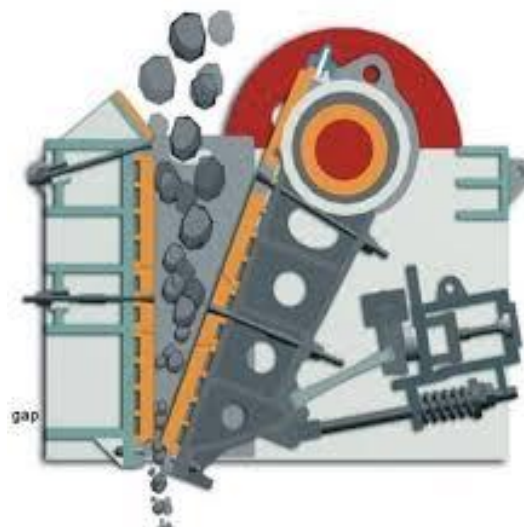
Figura 4.5. Trituradora de mandíbulas

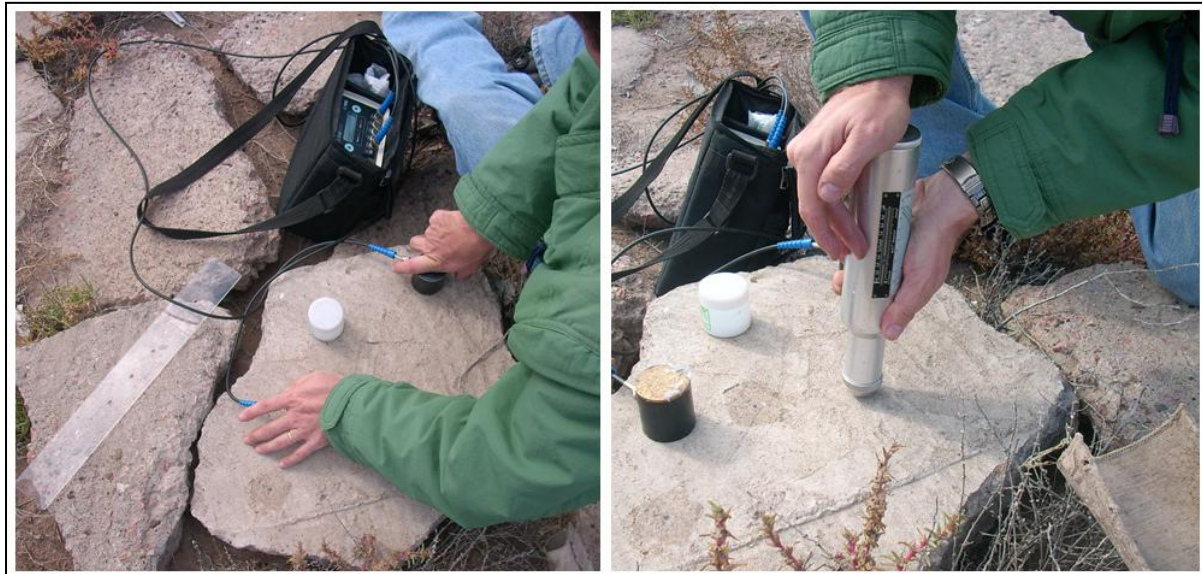
Para la tipificación de los desechos de hormigón relevados, se realizaron Ensayos No Destructivos (END) de Esclerometría y Velocidad de Propagación de Ultrasonido, como se observa en la Figura 4.9, cuyos resultados se detallarán posteriormente.

Figura 4.9: Ensayos no destructivos sobre elementos de hormigón

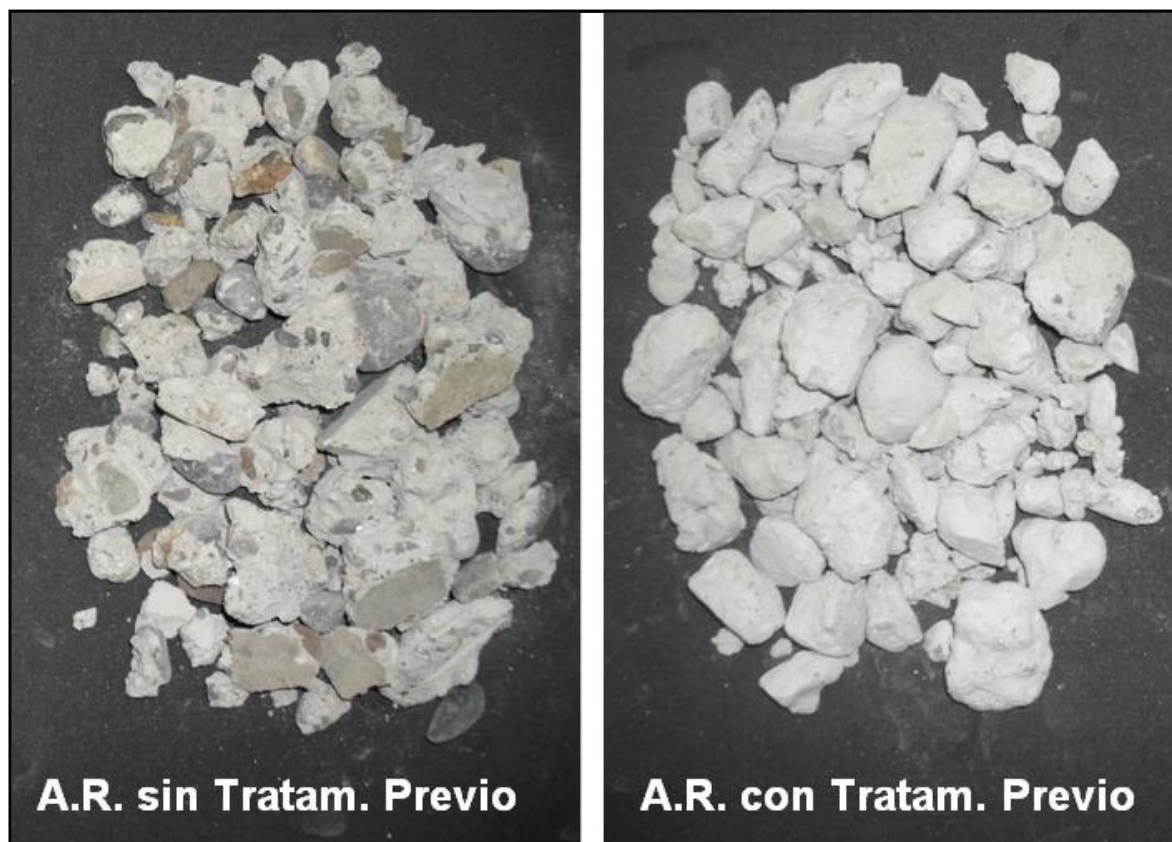
Figura 5.2: Vistas del agregado de hormigón reciclado antes y después del tratamiento previo

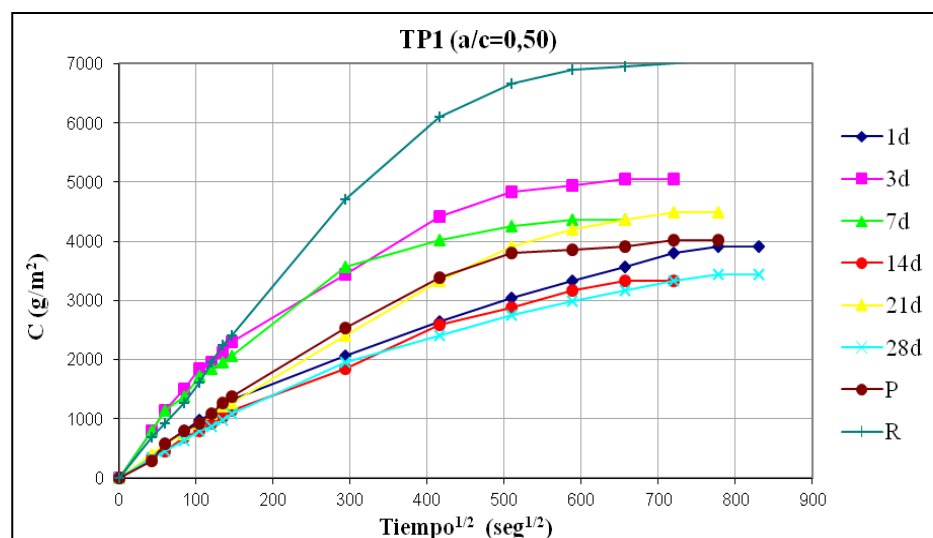
Figura 5.3: Ensayo de absorción capilar (TP1).

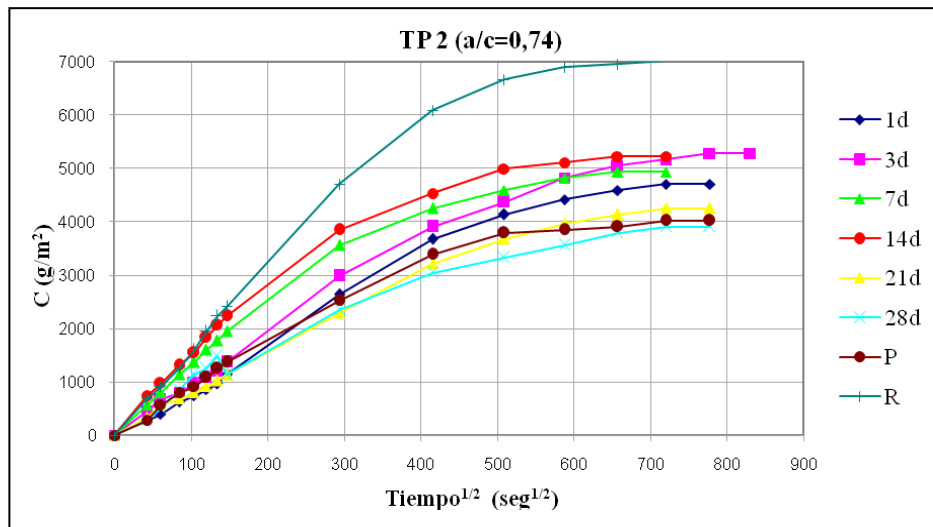
Figura 5.4: Ensayo de absorción capilar (TP2).

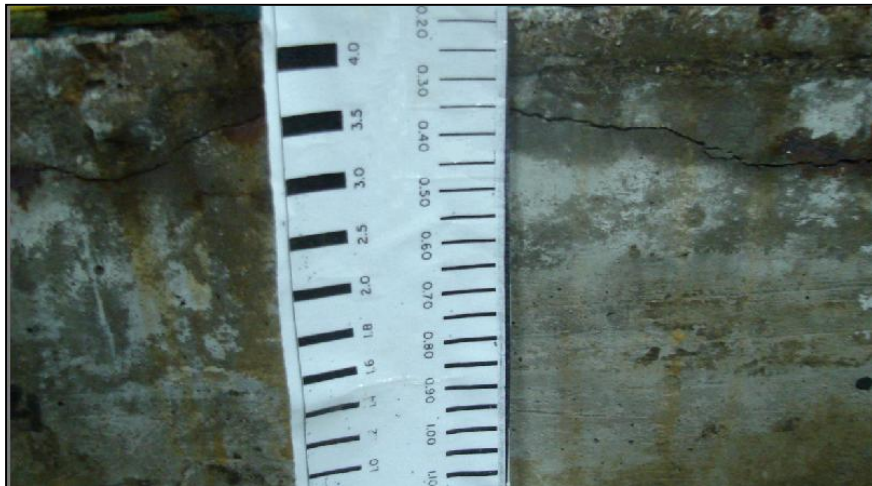
Desde el comienzo de la humectación y aplicación galvanostática de la densidad de corriente de prueba, se realizó un seguimiento de la superficie de las vigas, observando diariamente y registrando el momento de aparición de las primeras manchas y de las primeras fisuras. A partir del surgimiento de las primeras fisuras, se efectuó periódicamente la medición del largo (con regla graduada al milímetro) y ancho de las mismas. Este espesor de fisuras, se obtuvo por comparación con una reglilla graduada, con una graduación mínima de 0,05 mm, como puede apreciarse en la fotografía de la Figura 6.2. Esta tarea, se efectuó a fines de hallar los Anchos máximos de Fisuras y a las Áreas de Fisuración (largo x ancho).

Figura 6.2 Medición del ancho de fisuras

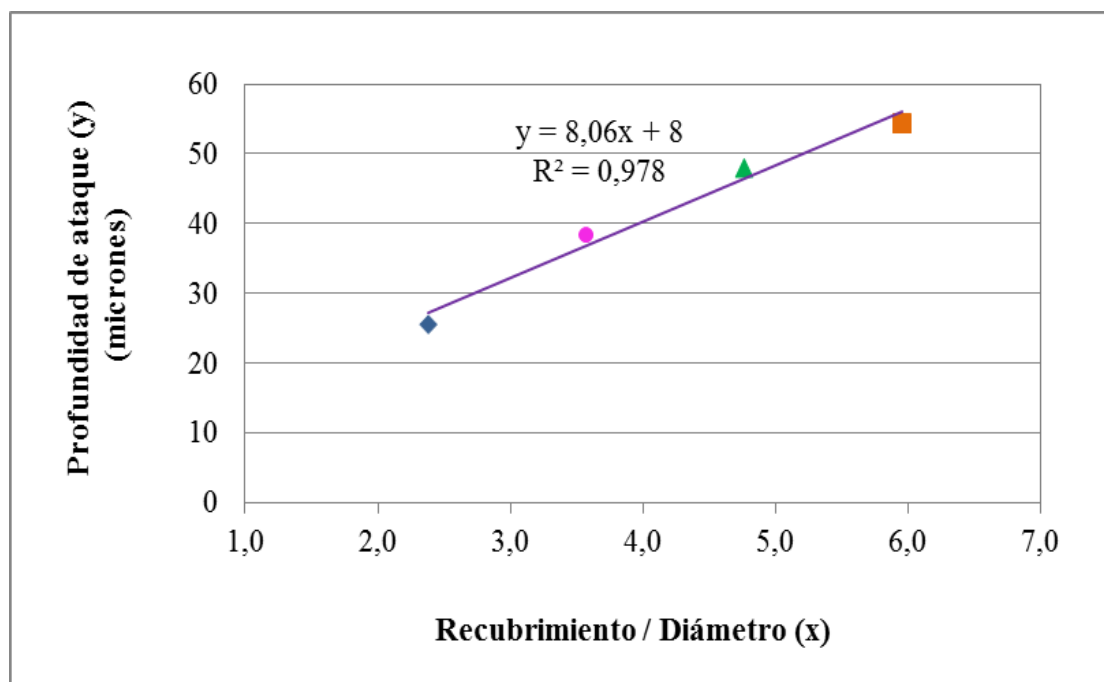
Figura 6.6: Relación entre la Profundidad Media de Ataque a las Armaduras que produce la primer fisura visible ($e = 0,05$ mm) y la relación recubrimiento / diámetro

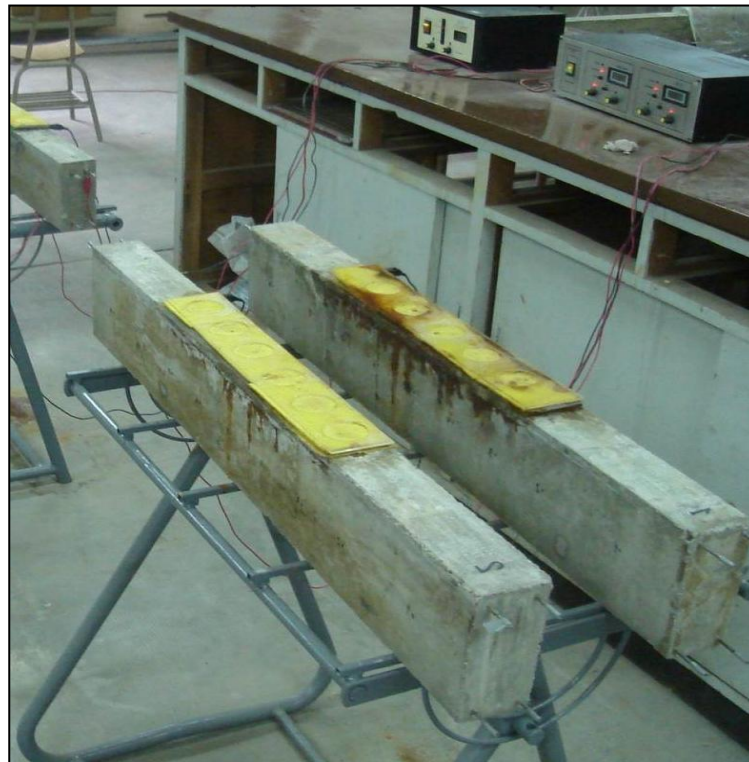
Figura 6.7: Ensayo de corrosión acelerada efectuado sobre las vigas.

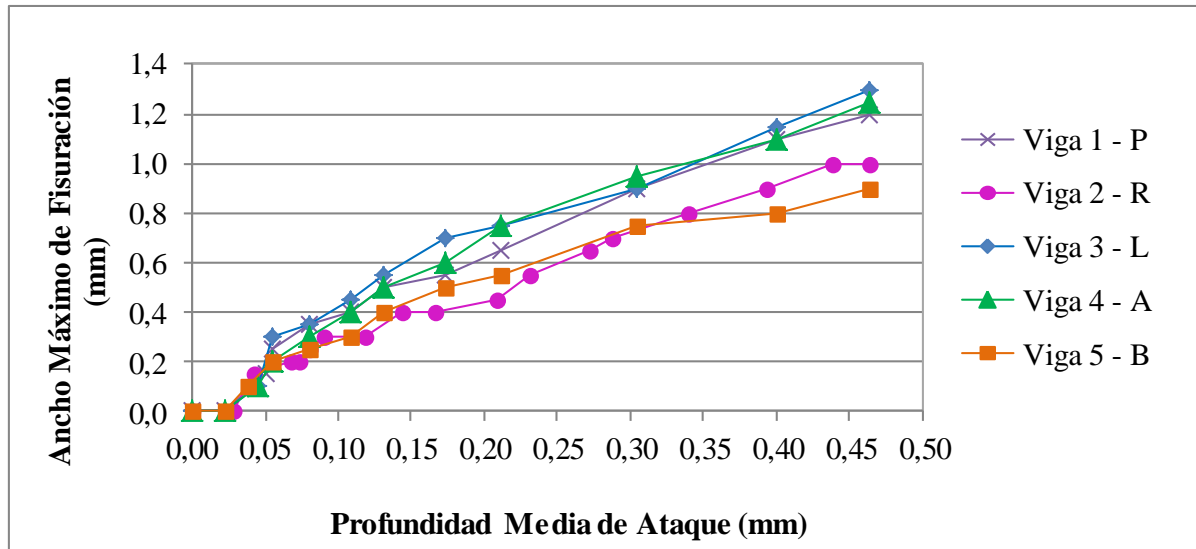
Figura 6.9: Ancho Máximo de Fisuración, en función de la Profundidad Media de Ataque a las armaduras.

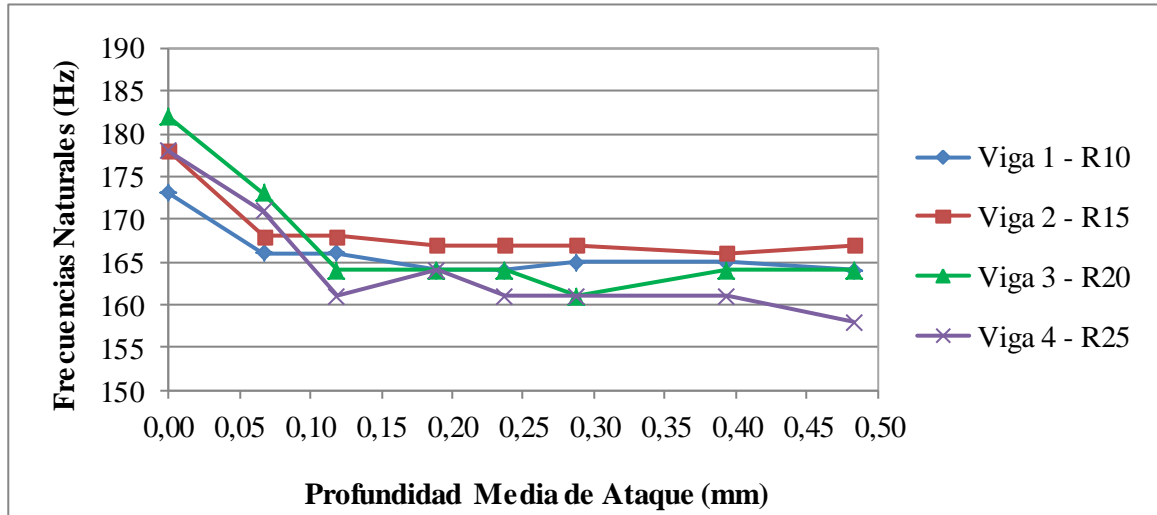
Figura 6.13: Variación de la Primer Frecuencia Natural de Vibración en función de la Profundidad Media del Ataque a las Armaduras para las Vigas 1 a 5.
