**UNIVERSIDAD NACIONAL DEL SUR**  
**DEPARTAMENTO DE GEOGRAFÍA Y TURISMO**

**TESIS DE LICENCIATURA EN GEOGRAFÍA**

**“Análisis hidrogeomorfológico en el  
periurbano norte de la ciudad de Bahía Blanca”**

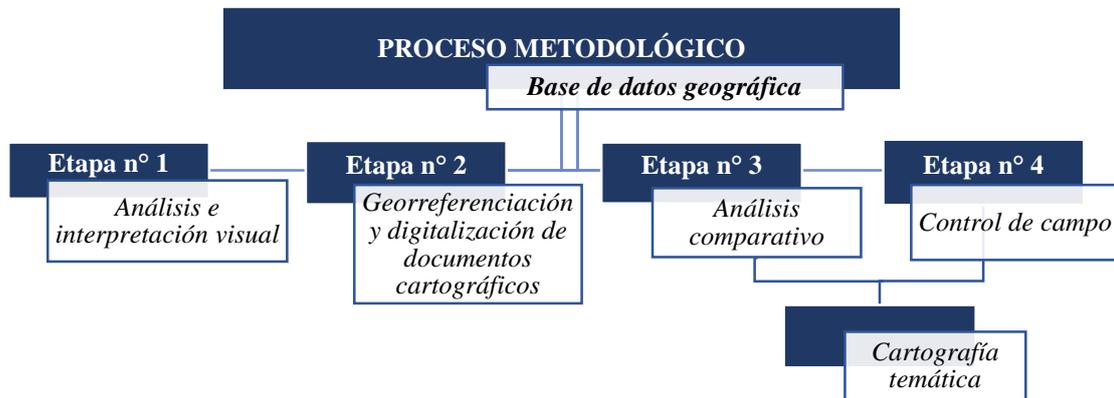
Figura 3  
**Proceso metodológico para la obtención cartográfica**

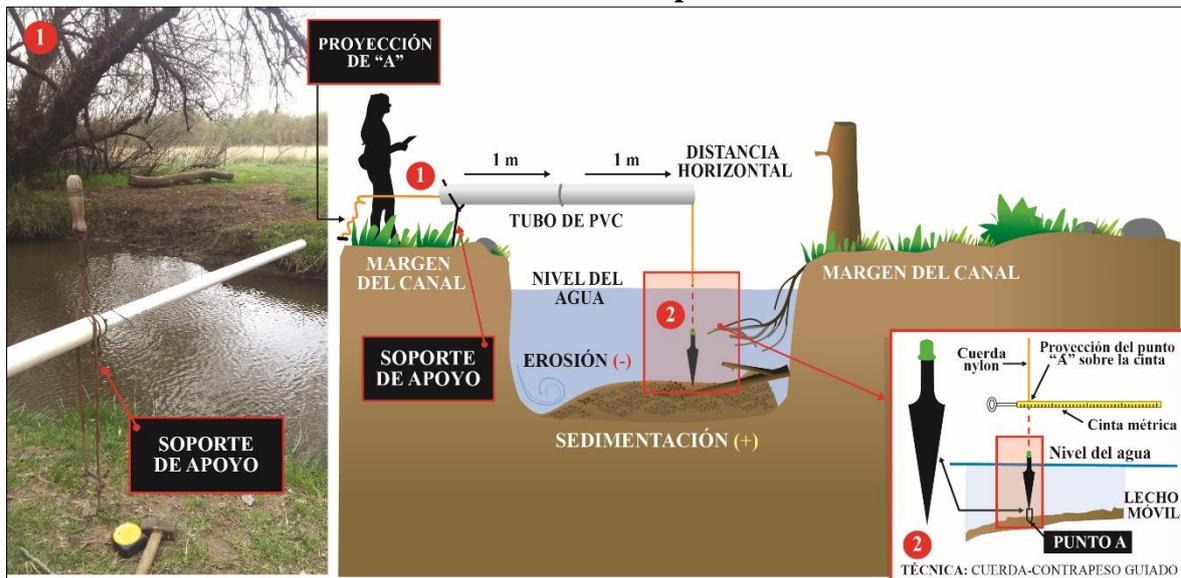
Figura 5  
Técnicas e instrumentos de medición para batimetría del canal

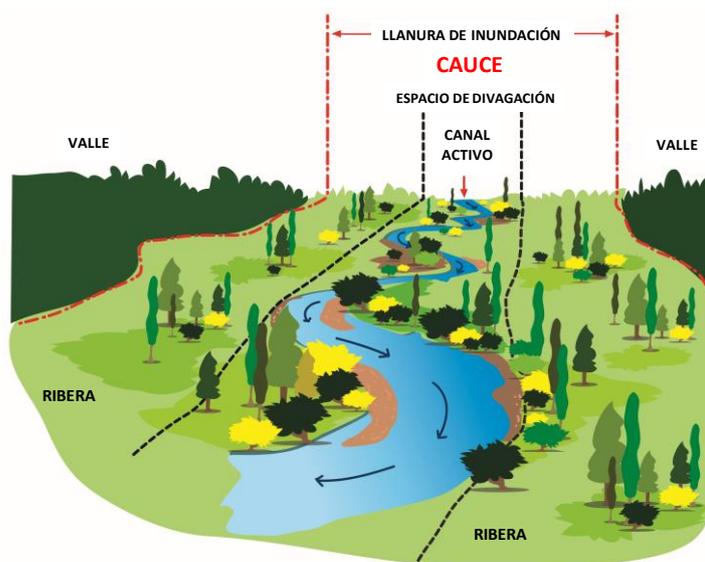
Figura 9  
Unidades morfodinámicas del cauce de un río

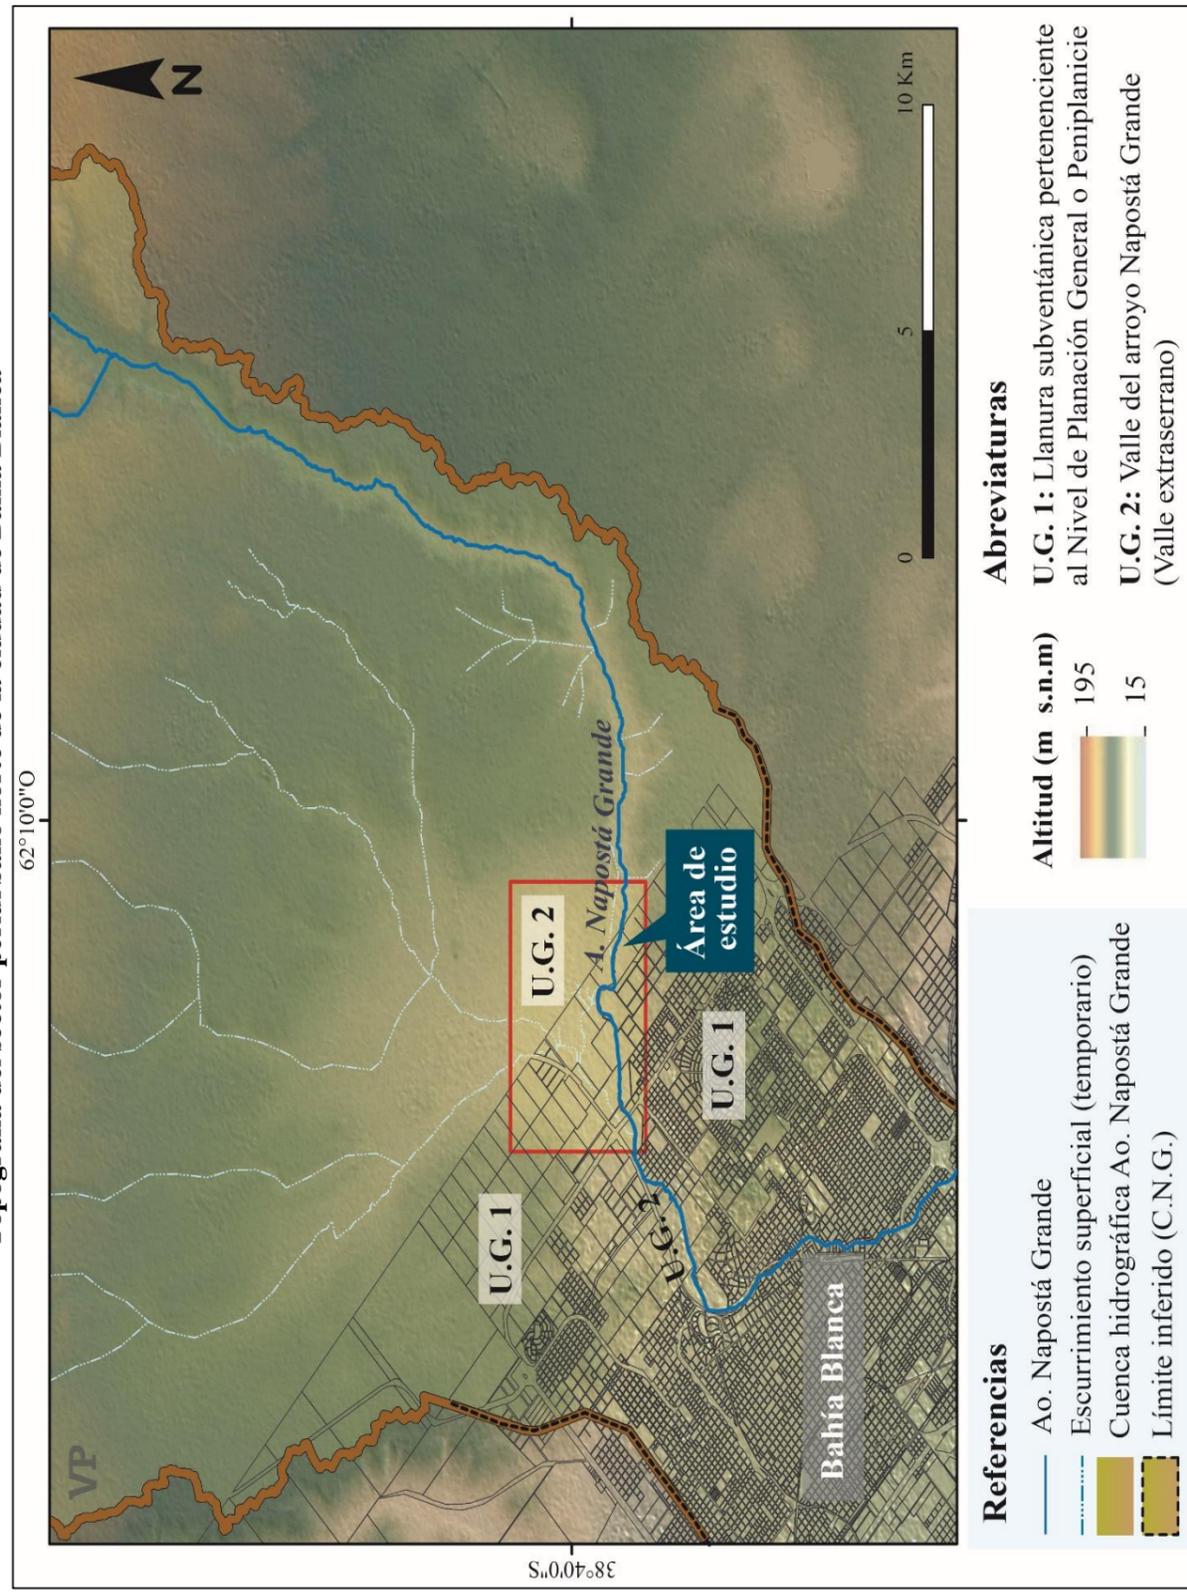
Figura 12  
Topografía del sector periurbano norte de la ciudad de Bahía Blanca

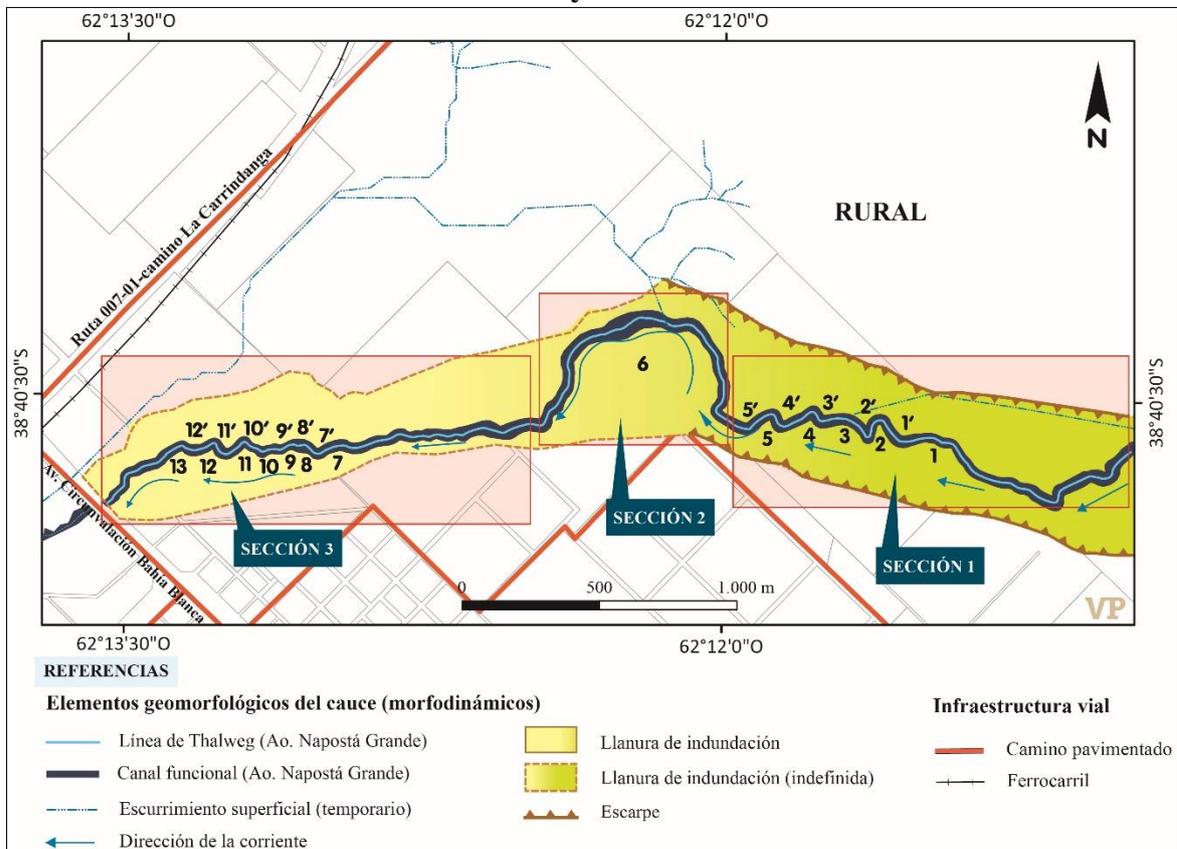
**Subdivisión del tramo en secciones y numeración de meandros analizados**

Fuente: Pirchi V., 2019 sobre la base de Plano Urbano de la Dirección de Catastro de la Municipalidad de Bahía Blanca e imagen del Google Earth Pro., (2016). Los números corresponden al identificador del meandro.

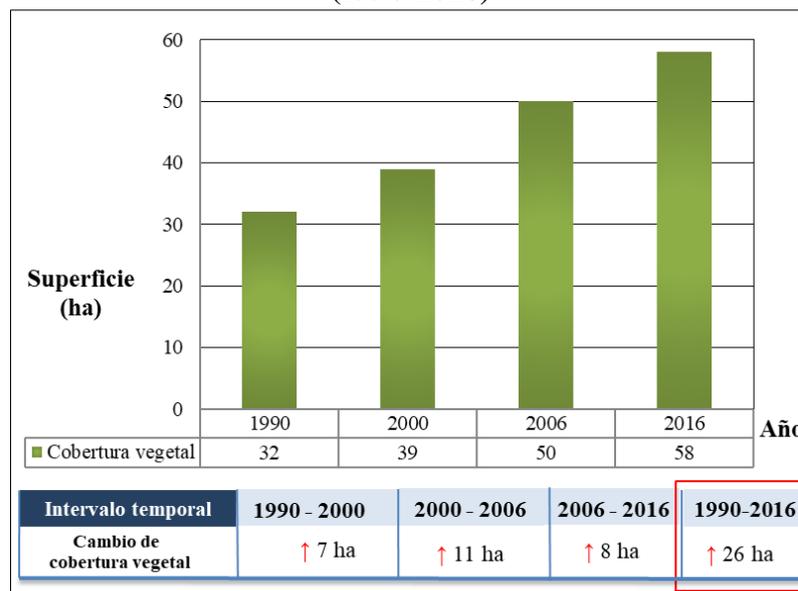
Figura 15  
Variación total de cobertura vegetal en el cauce del arroyo Napostá Grande (1990-2016)

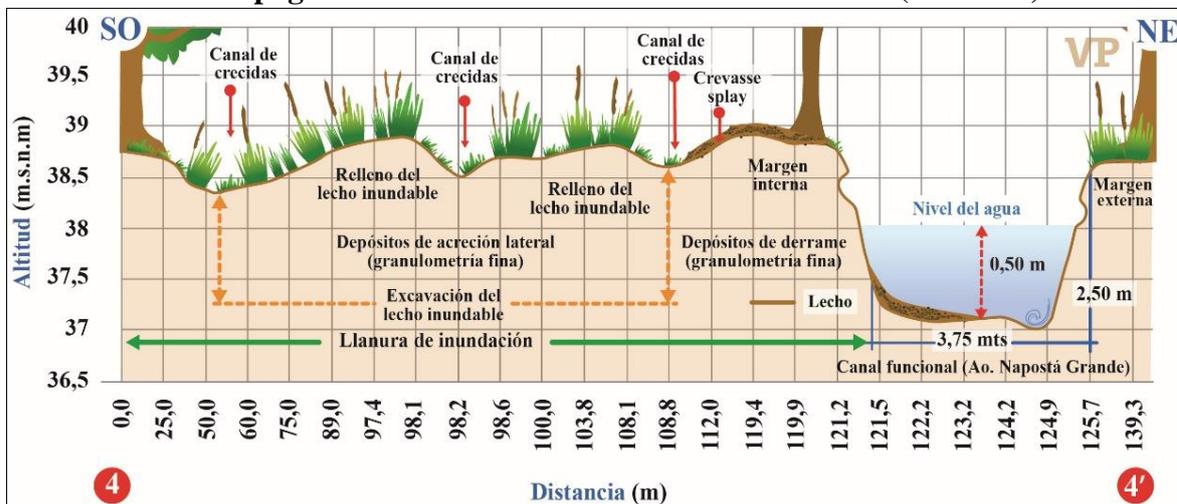
Figura 18  
**Perfil topográfico corte 4-4' en el sector del meandro 3 (sección 1)**

Esta sección es la que evidencia un comportamiento dinámico de tipo sedimentario con amplia llanura de inundación y canales secundarios que se activan durante crecidas del arroyo (Fig. 18). Se observa en la llanura inundable una alfombra vegetal con marcados rasgos de escurrimientos (canales temporarios) y depósitos de grietas de desbordamiento (crevasse splay). En las secciones 2 y 3, la vegetación de ribera que crece en las márgenes del arroyo (Fig. 19) se presenta formando una barrera al acceso compuesta por árboles, arbustos y enredaderas. Esta crece sobre albardones longitudinales antropogénicos de 0,70 a 1,60 m de altura vegetados en su mayoría con abundantes tamariscos arbóreos y en los claros el arroyo deposita sus sedimentos formando playas de arenas que se extienden por la llanura de inundación.

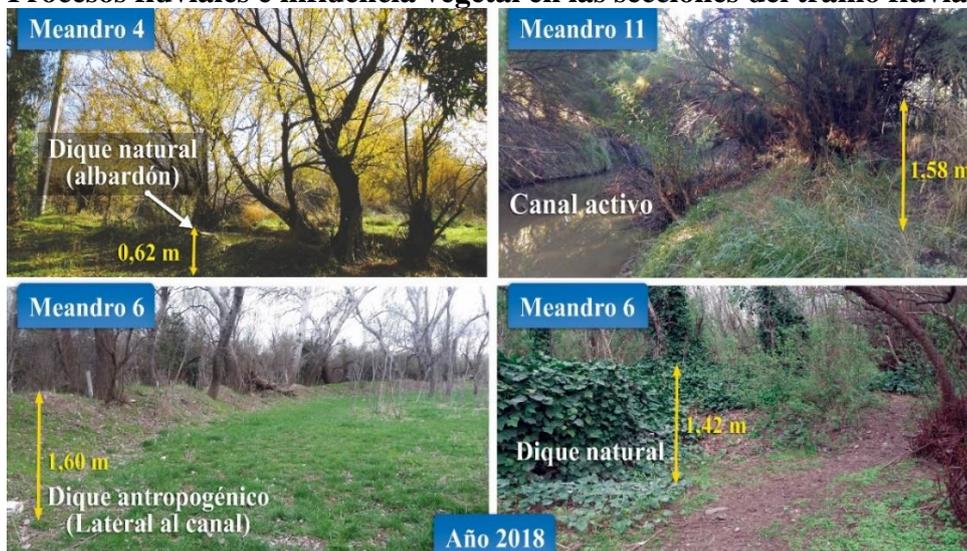
Figura 19  
**Procesos fluviales e influencia vegetal en las secciones del tramo fluvial**

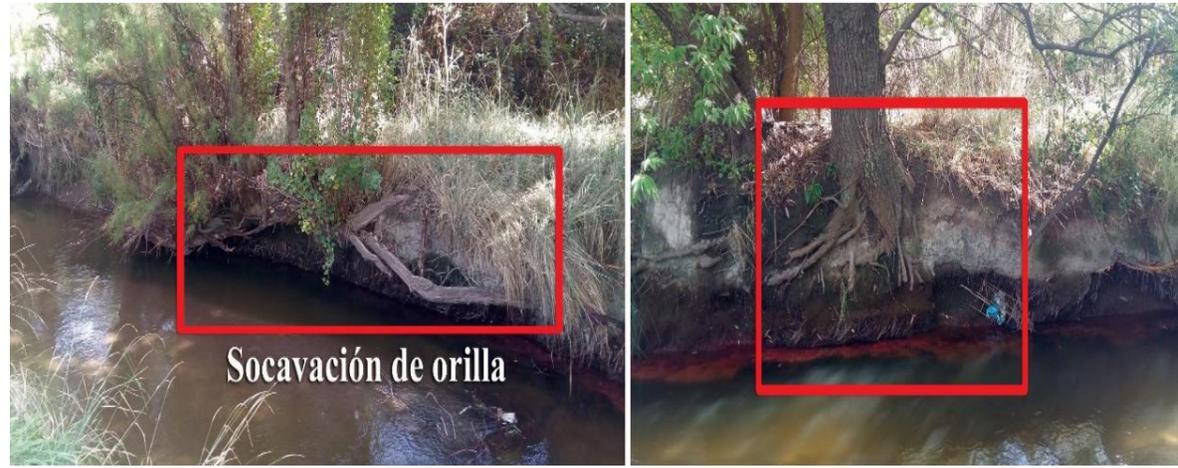
Figura 25  
Exposición de raíces por erosión lateral de márgen

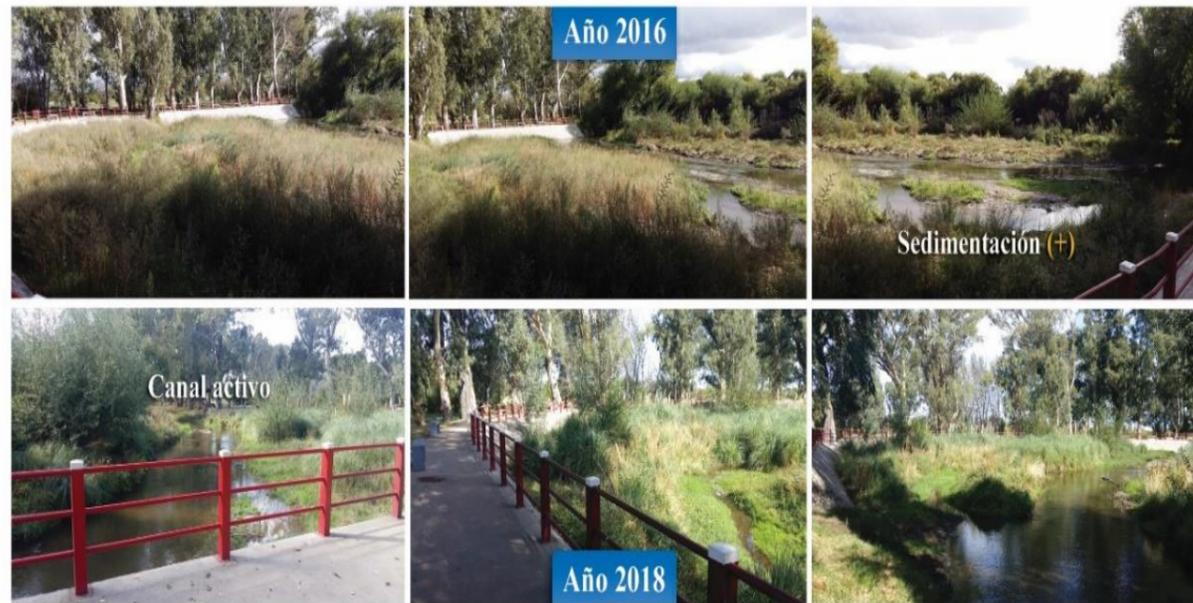
Figura 26  
Invasión vegetal y retención de sedimentos en muro de contención erosivo (dique)

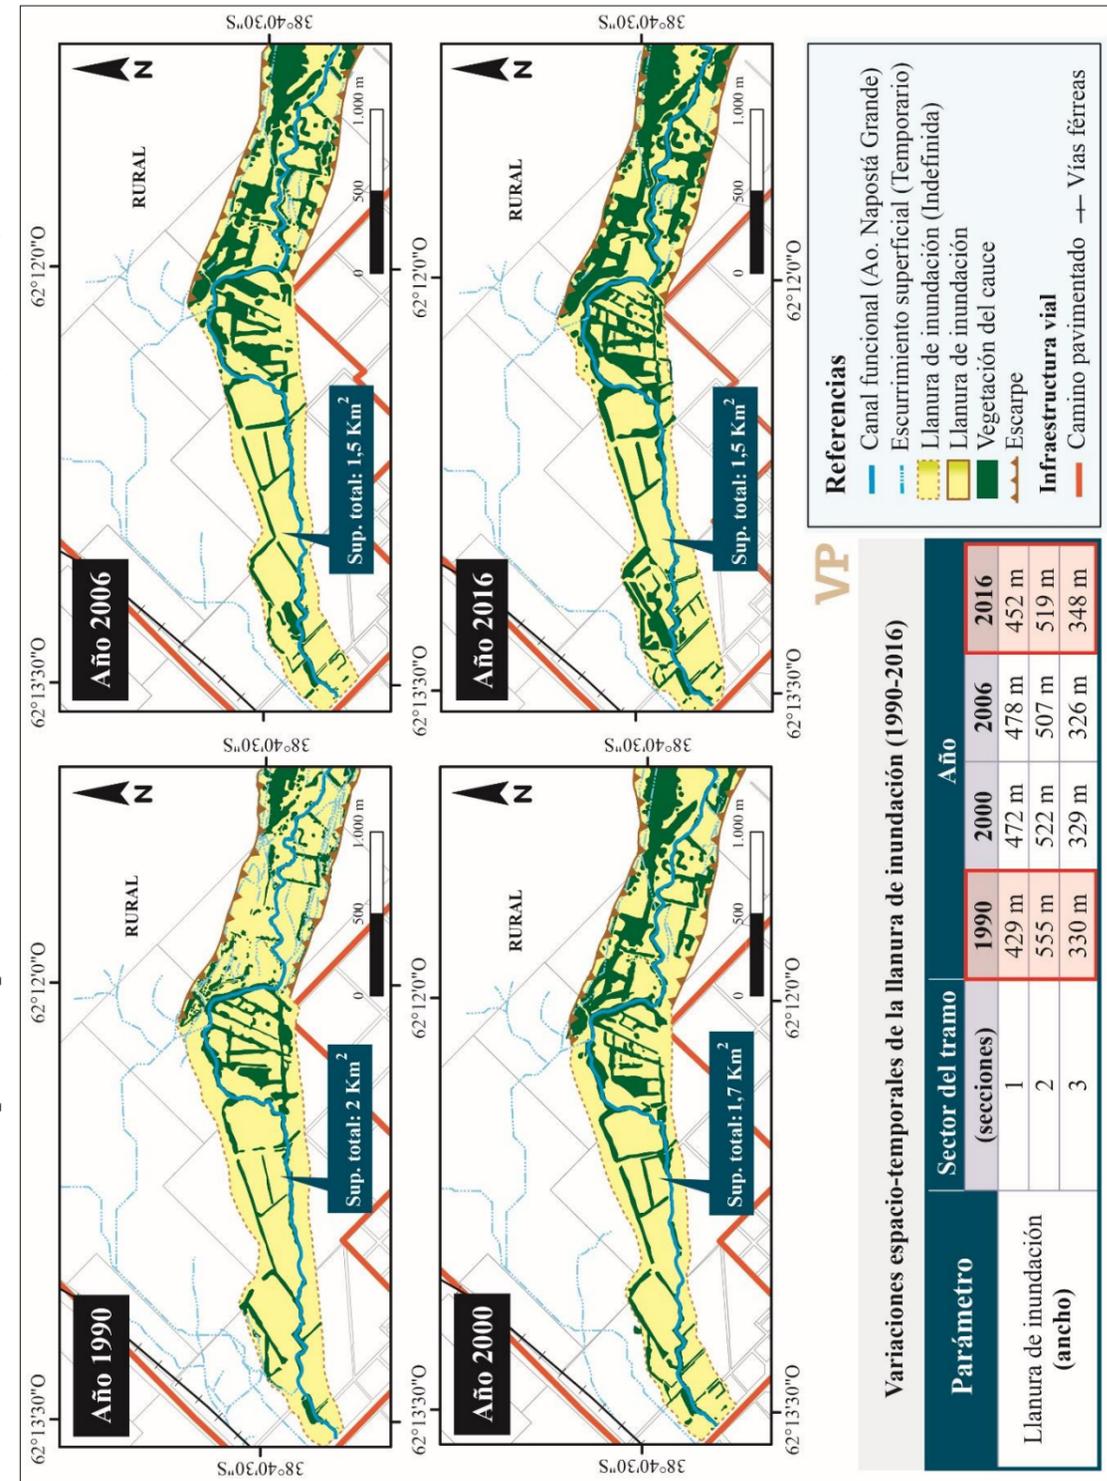
Figura 27  
Cambios espacio-temporales en el ancho de la llanura de inundación (1990-2016)

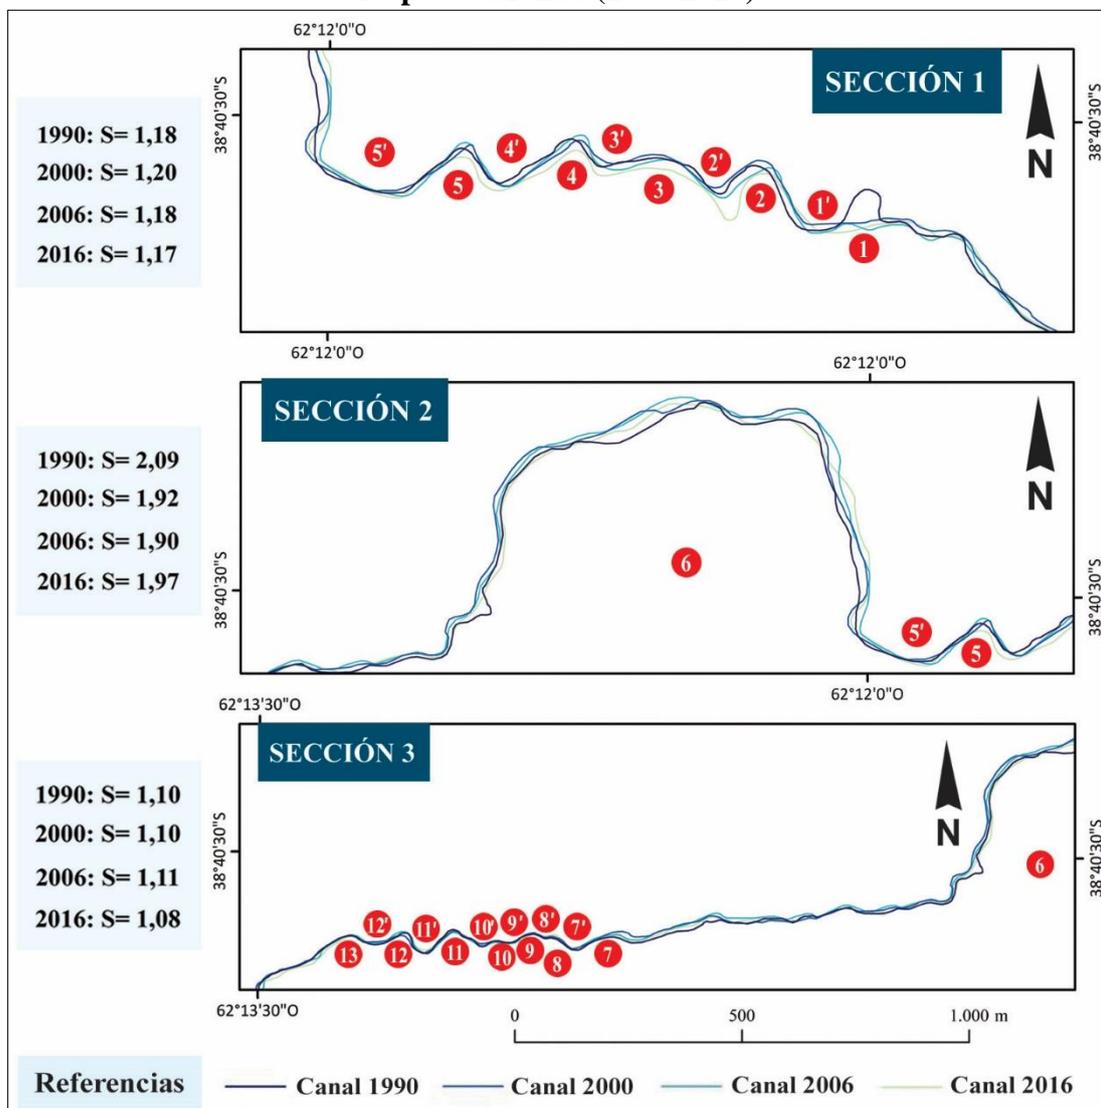
Figura 28  
**Variación témporo-espacial de la sinuosidad en el tramo periurbano del arroyo Napostá Grande (1990-2016)**

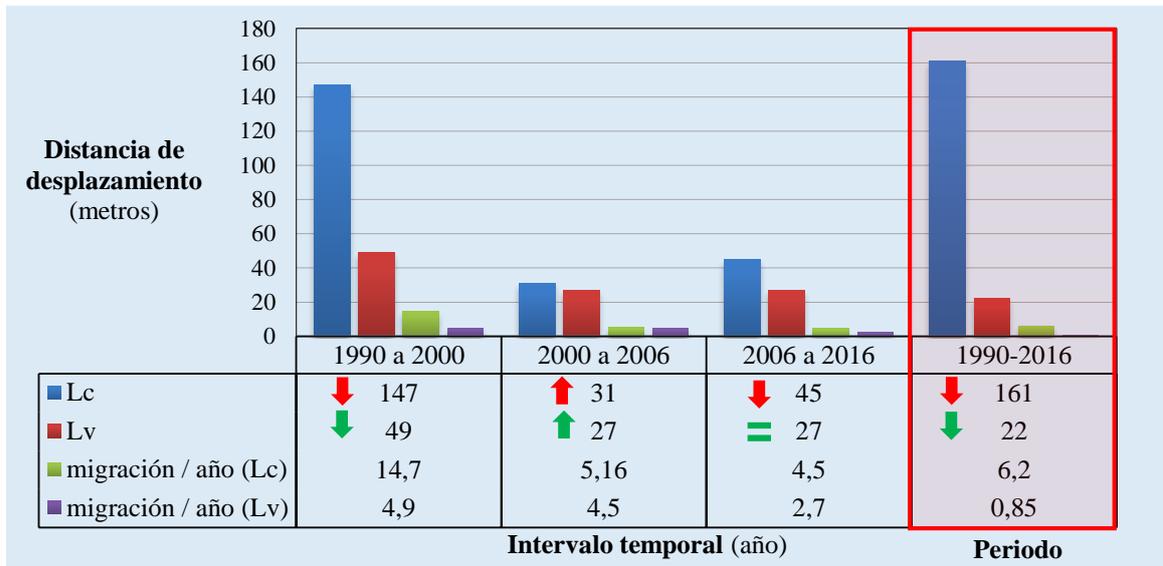
Figura 29  
**Migración del canal en su recorrido por el valle (1990-2016)**

Fuente: Pirchi V., 2019. Las flechas indican: (↓) acortamiento de la longitud del canal. (↑) alargamiento de la Longitud del canal. (↓) acortamiento de la longitud del valle. (↑) alargamiento de la Longitud del valle (=) estable.

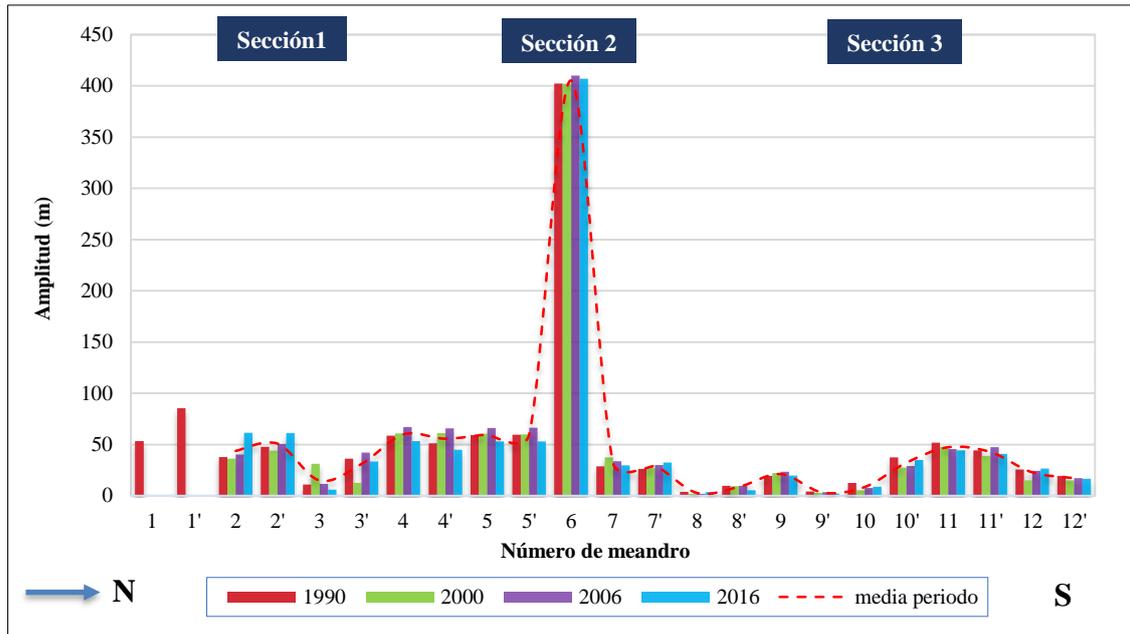
Figura 30  
**Variación morfométrica en la amplitud de meandros (1990-2016)**

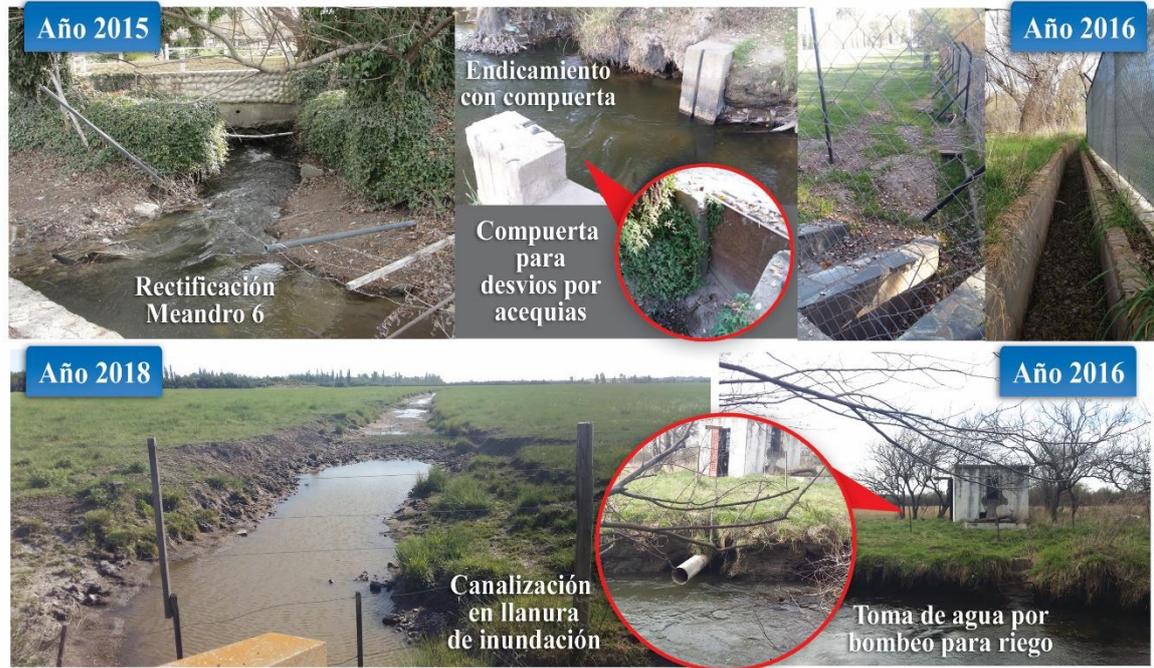
Figura 32  
Obras de infraestructura hidráulica en sección 2 del tramo periurbano

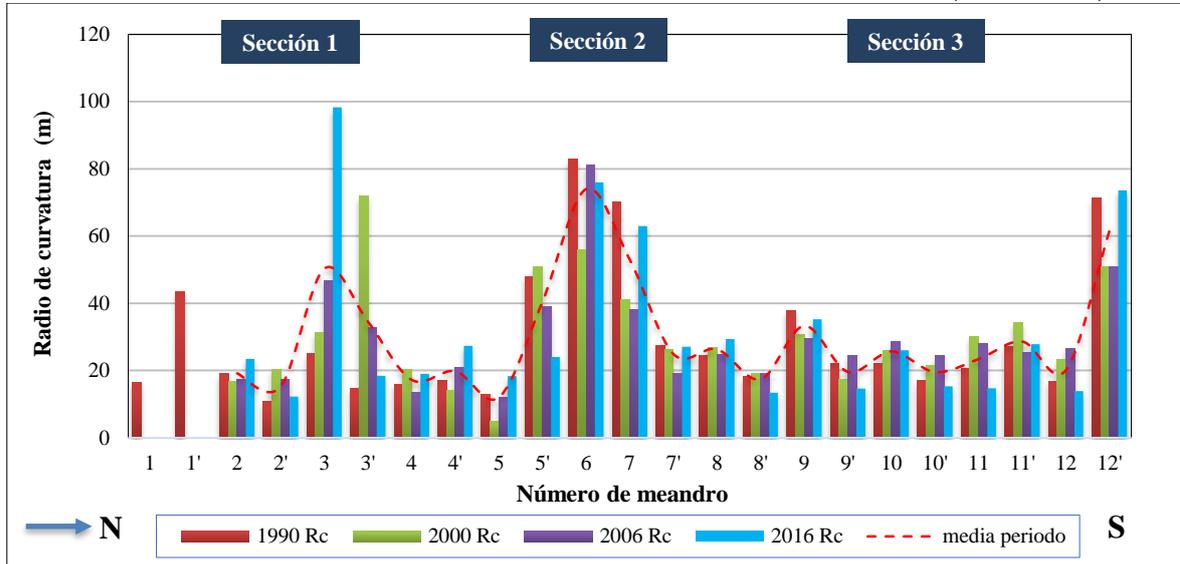
Figura 33  
**Variación morfométrica en el radio de curvatura de meandros (1990-2016)**

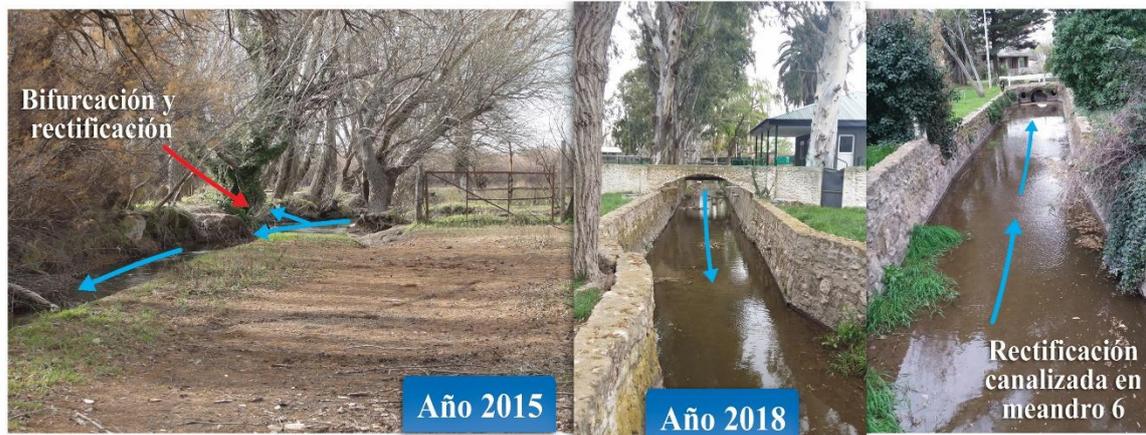
Figura 34  
**Corte artificial del meandro 6, sección 2 del tramo periurbano**

Fuente: Pirchi, V., 2019. Las flechas en trazo azul indican dirección de la corriente de agua.

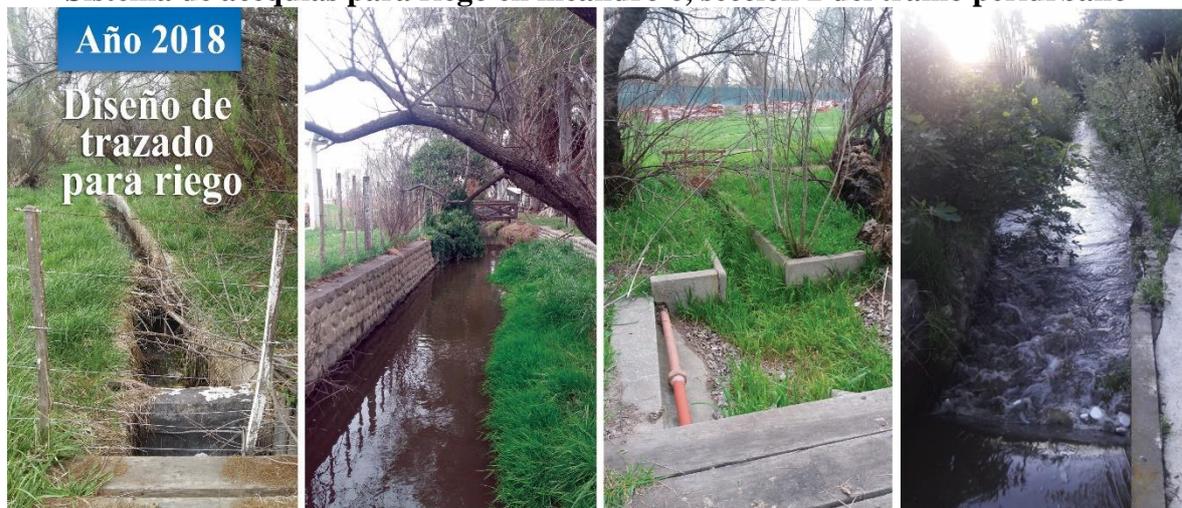
Figura 35  
**Sistema de acequias para riego en meandro 6, sección 2 del tramo periurbano**

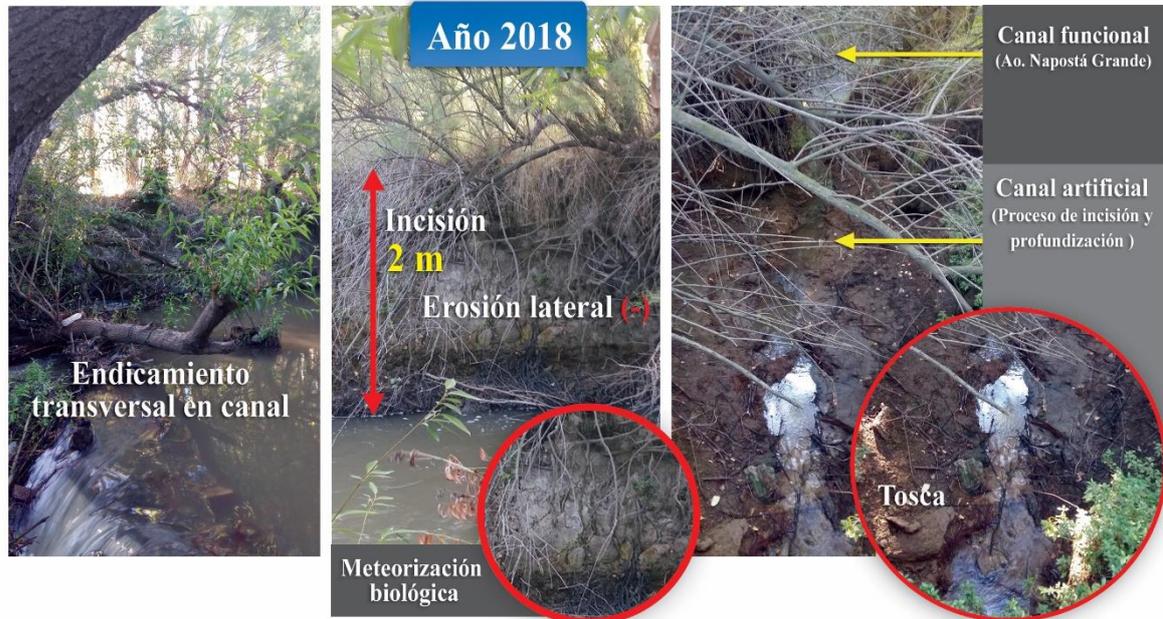
Figura 36  
Cambios antropogénicos en el trazado del meandro 11, sección 3

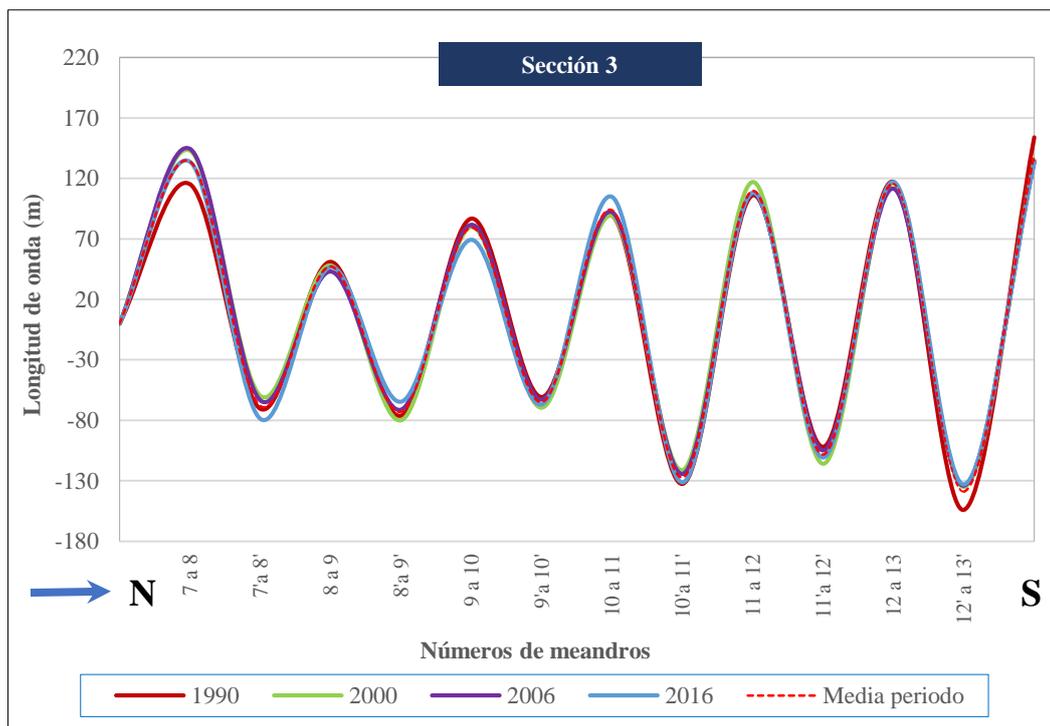
**Figura 38**  
**Variación morfométrica en la longitud de la onda del arco de meandros (1990-2016)**

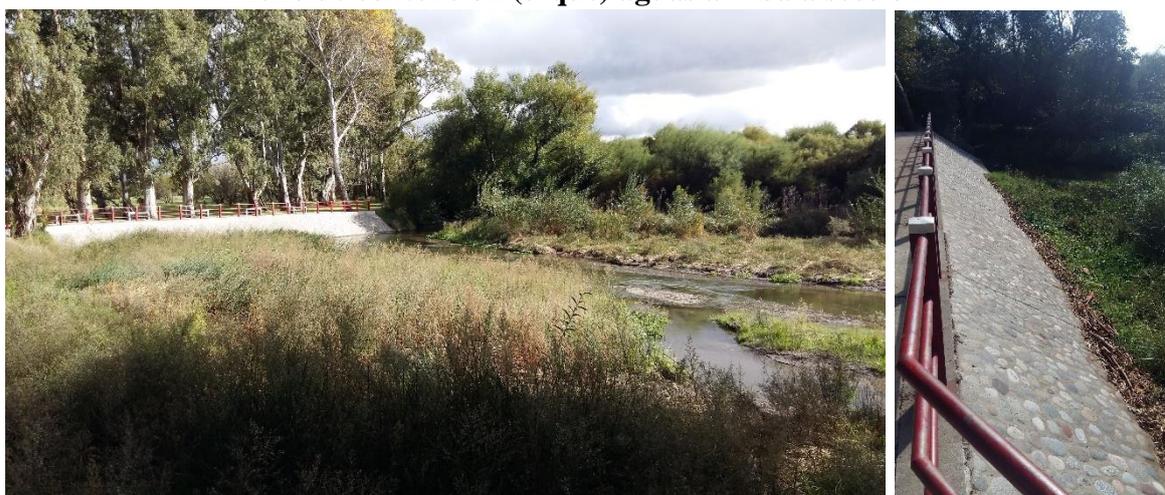
#### Muro de contención (dique) aguas arriba a sección 1

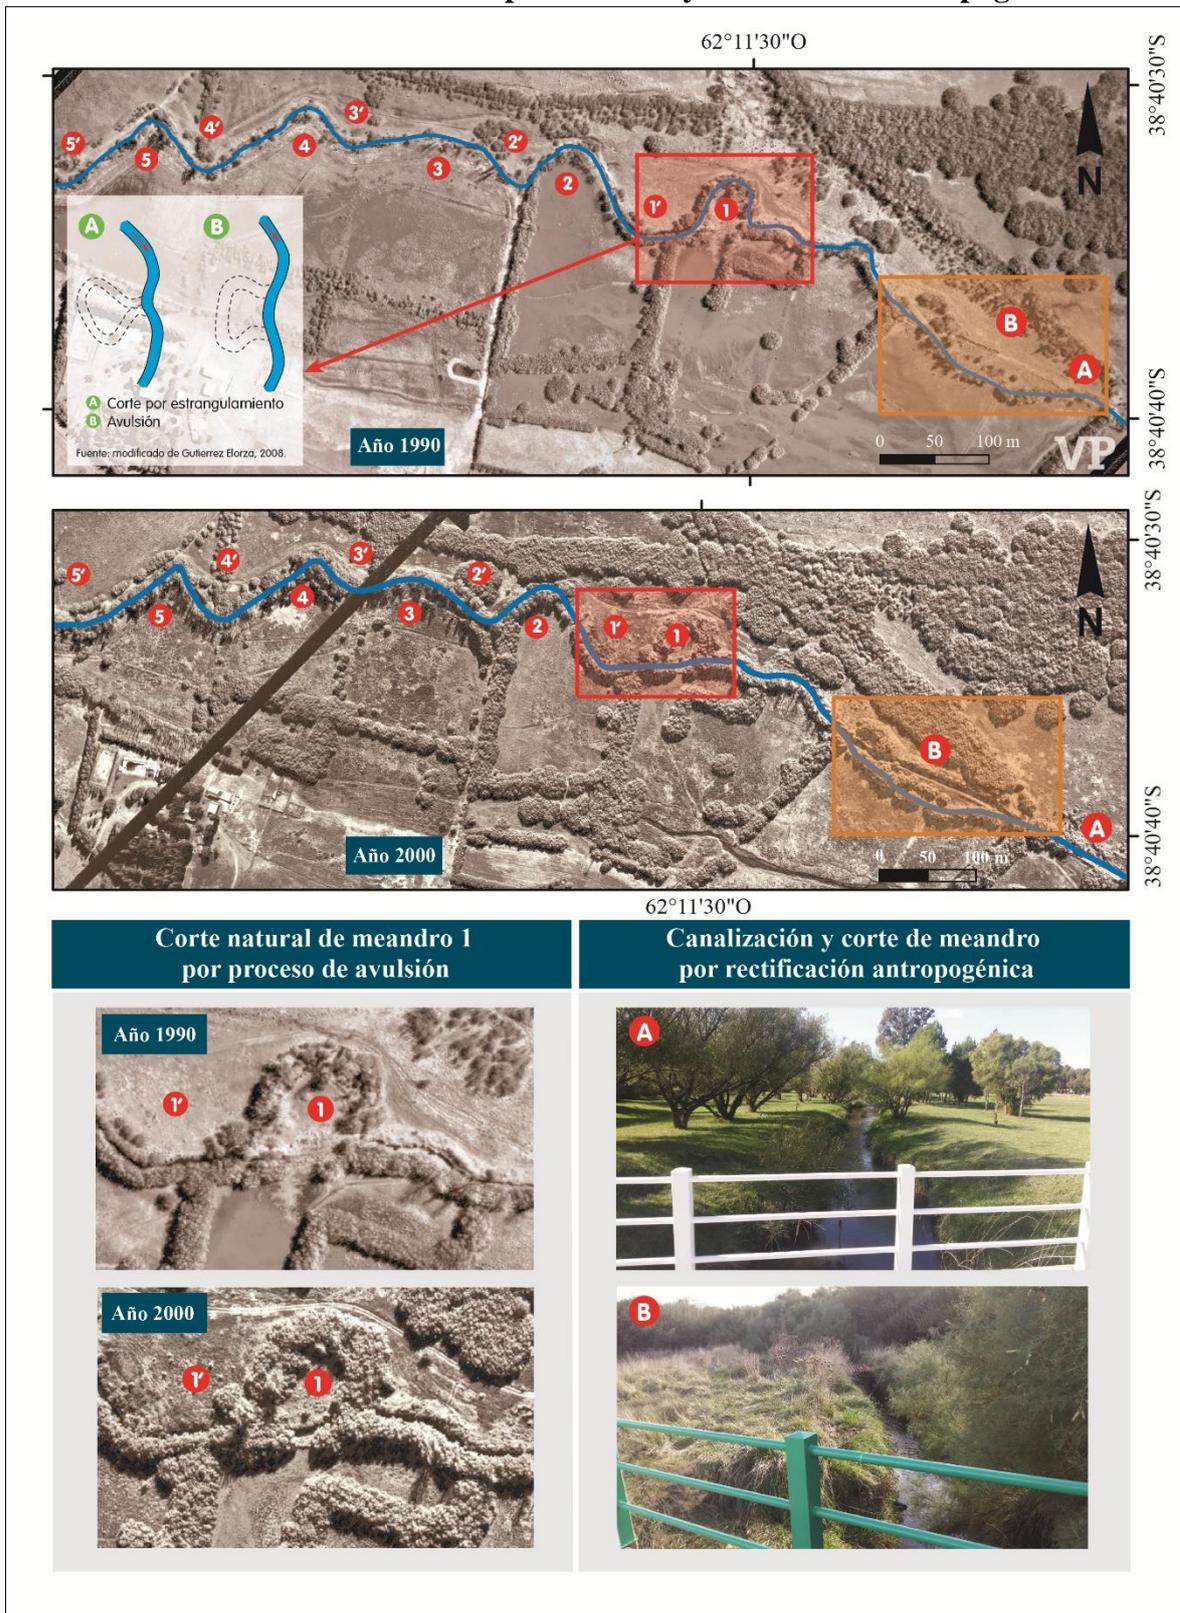
Figura 41  
 Proceso de corte de meandro por avulsión y rectificación antropogénica

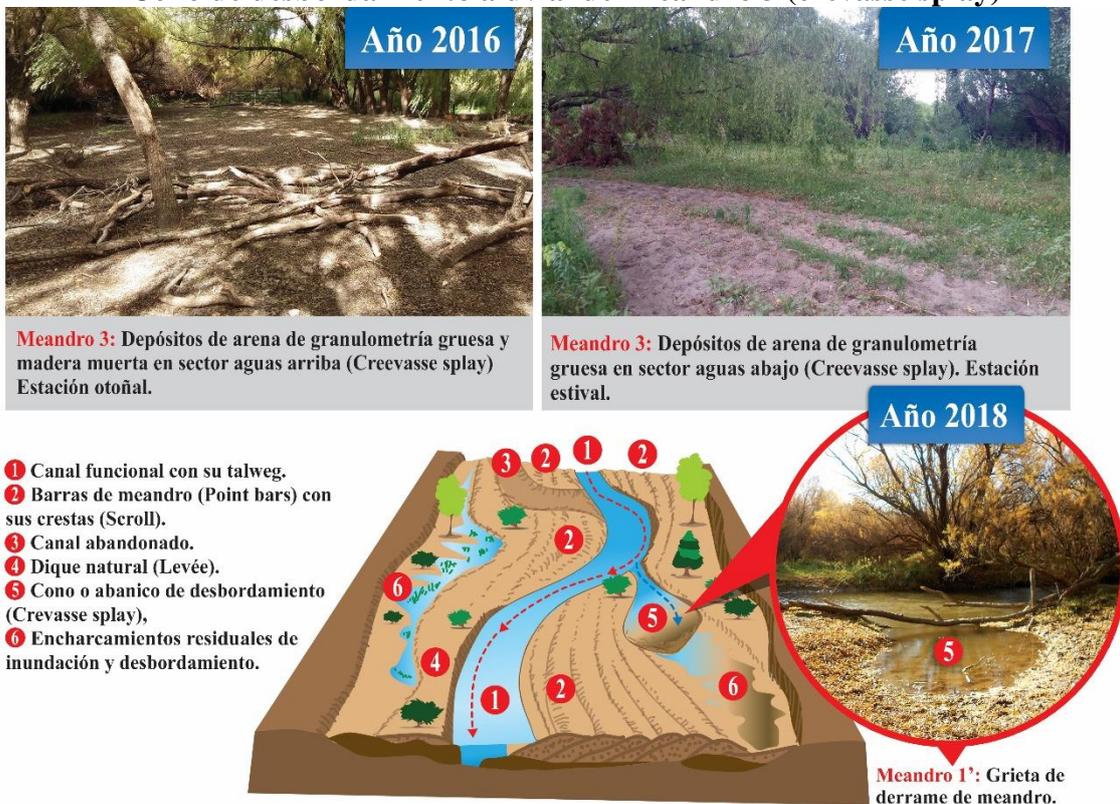
**Cono de desbordamiento aluvial del meandro 3 (crevasse splay)**

En el segundo caso, comparando entre los años 1990 y 2016, el ancho del cuello del meandro 3 se ha alejado unos 39,78 m disminuyendo su amplitud por sedimentación, lo cual indica que la curvatura se está elongando aproximadamente 73 m por erosión lateral. En este sector se produce la sedimentación proveniente de la rotura o grieta de derrame<sup>12</sup> del meandro 1' ubicado aguas arriba a éste (Fig. 43).

<sup>12</sup>La grieta de derrame se origina durante grandes inundaciones y su tamaño depende de las dimensiones del río (Gutiérrez Elorza, 2008). Las crecidas pueden ocasionar la rotura del dique natural u albardón, inundando las márgenes mediante conos de desbordamiento o derrame (crevasse splay). Una vez que descargan el material más grueso cerca del canal, las aguas reparten el material fino sobre la llanura inundable (Pedraza Gilsanz, 1996).

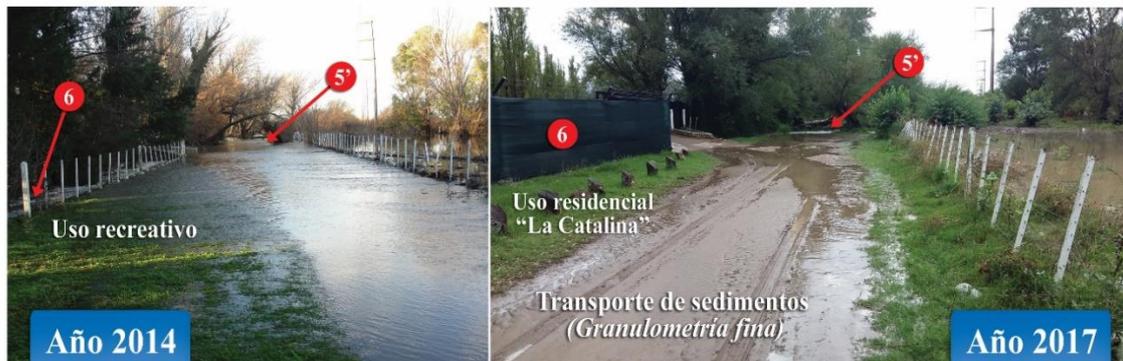
Figura 44  
**Movilidad lateral con transporte de sedimentos en el meandro 5'**

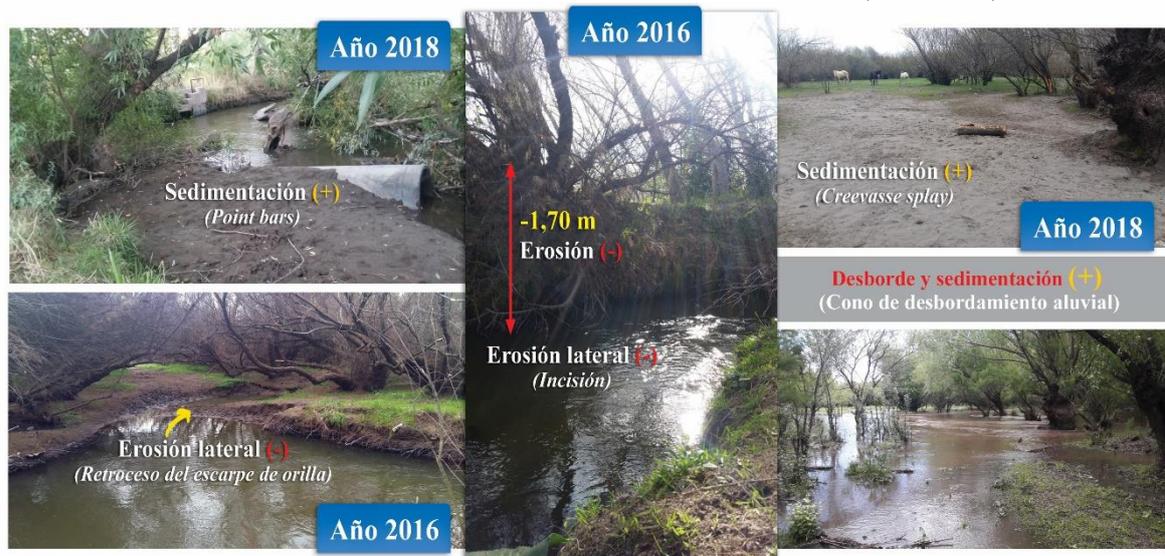
**Procesos morfodinámicos locales en el meandro 6 (sección 2)**

Fuente: Pirchi, V., 2019. Relevamientos realizados durante crecidas y estiajes.

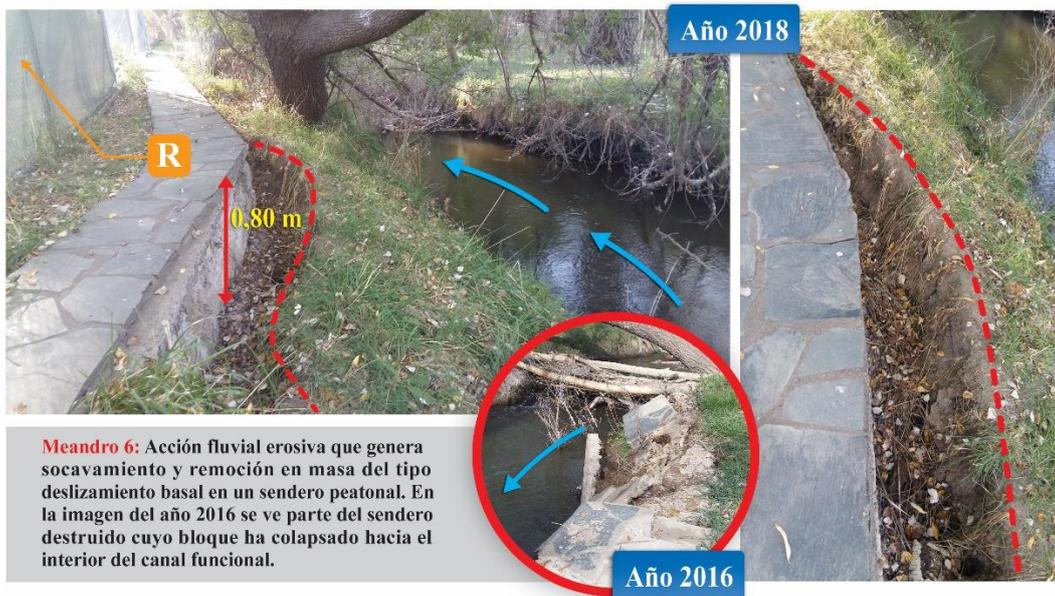
Figura 46  
**Dinámica lateral con erosión local en un sector residencial**

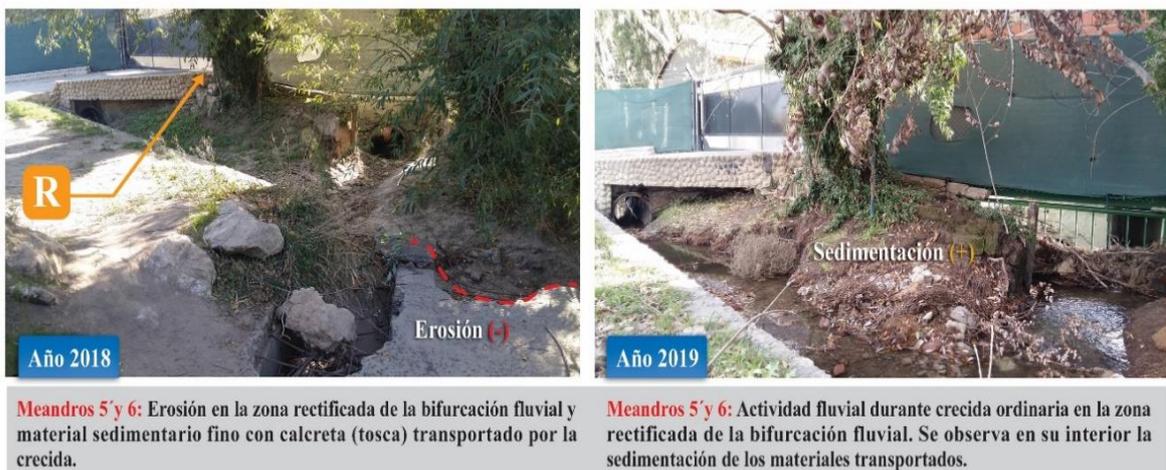
Figura 47  
**Dinámica lateral con sedimentación local en un sector residencial**
