**UNIVERSIDAD NACIONAL DEL SUR**  
**DEPARTAMENTO DE GEOGRAFÍA Y TURISMO**

**TESIS DE LICENCIATURA EN GEOGRAFÍA**

**“Análisis hidrogeomorfológico en el  
periurbano norte de la ciudad de Bahía Blanca”**

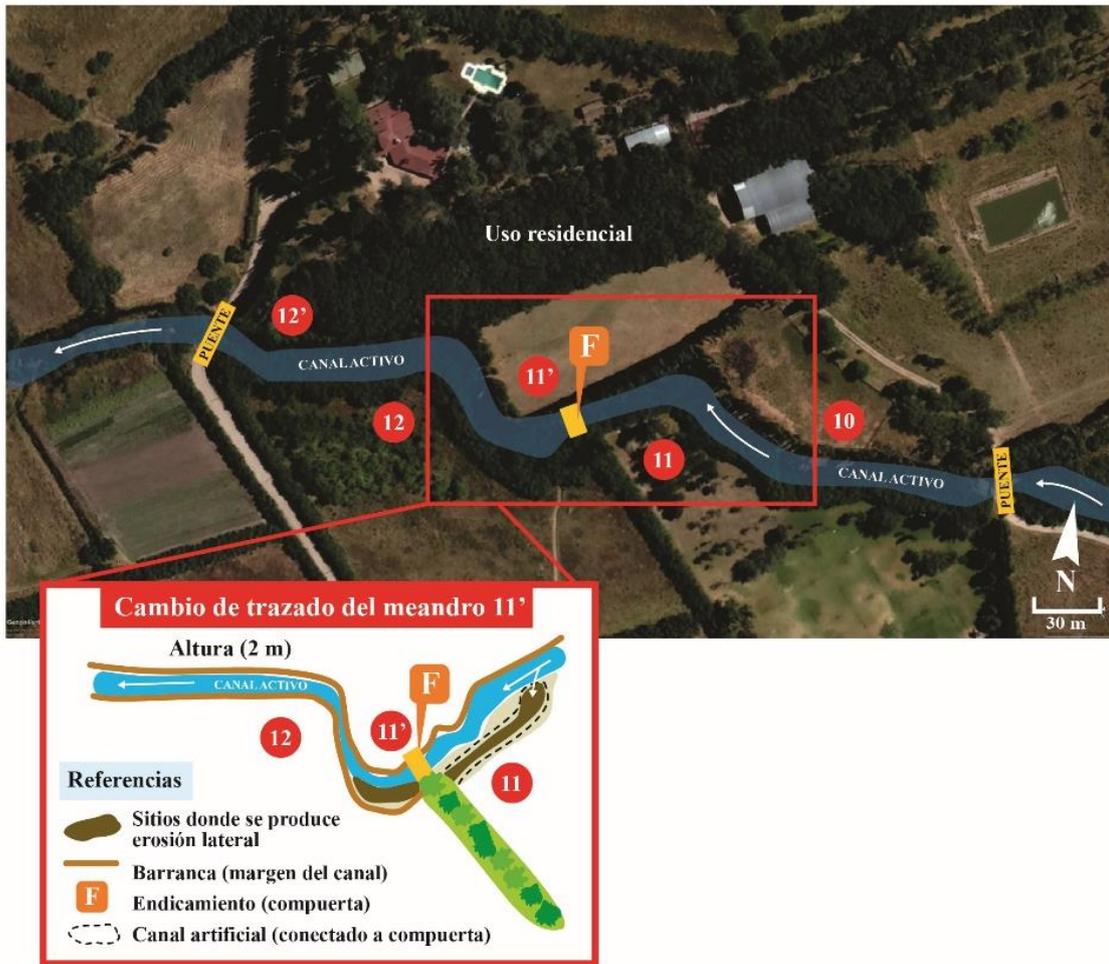
Figura 48  
**Cambios antropogénicos en el diseño del trazado del cauce en el meandro 11'**

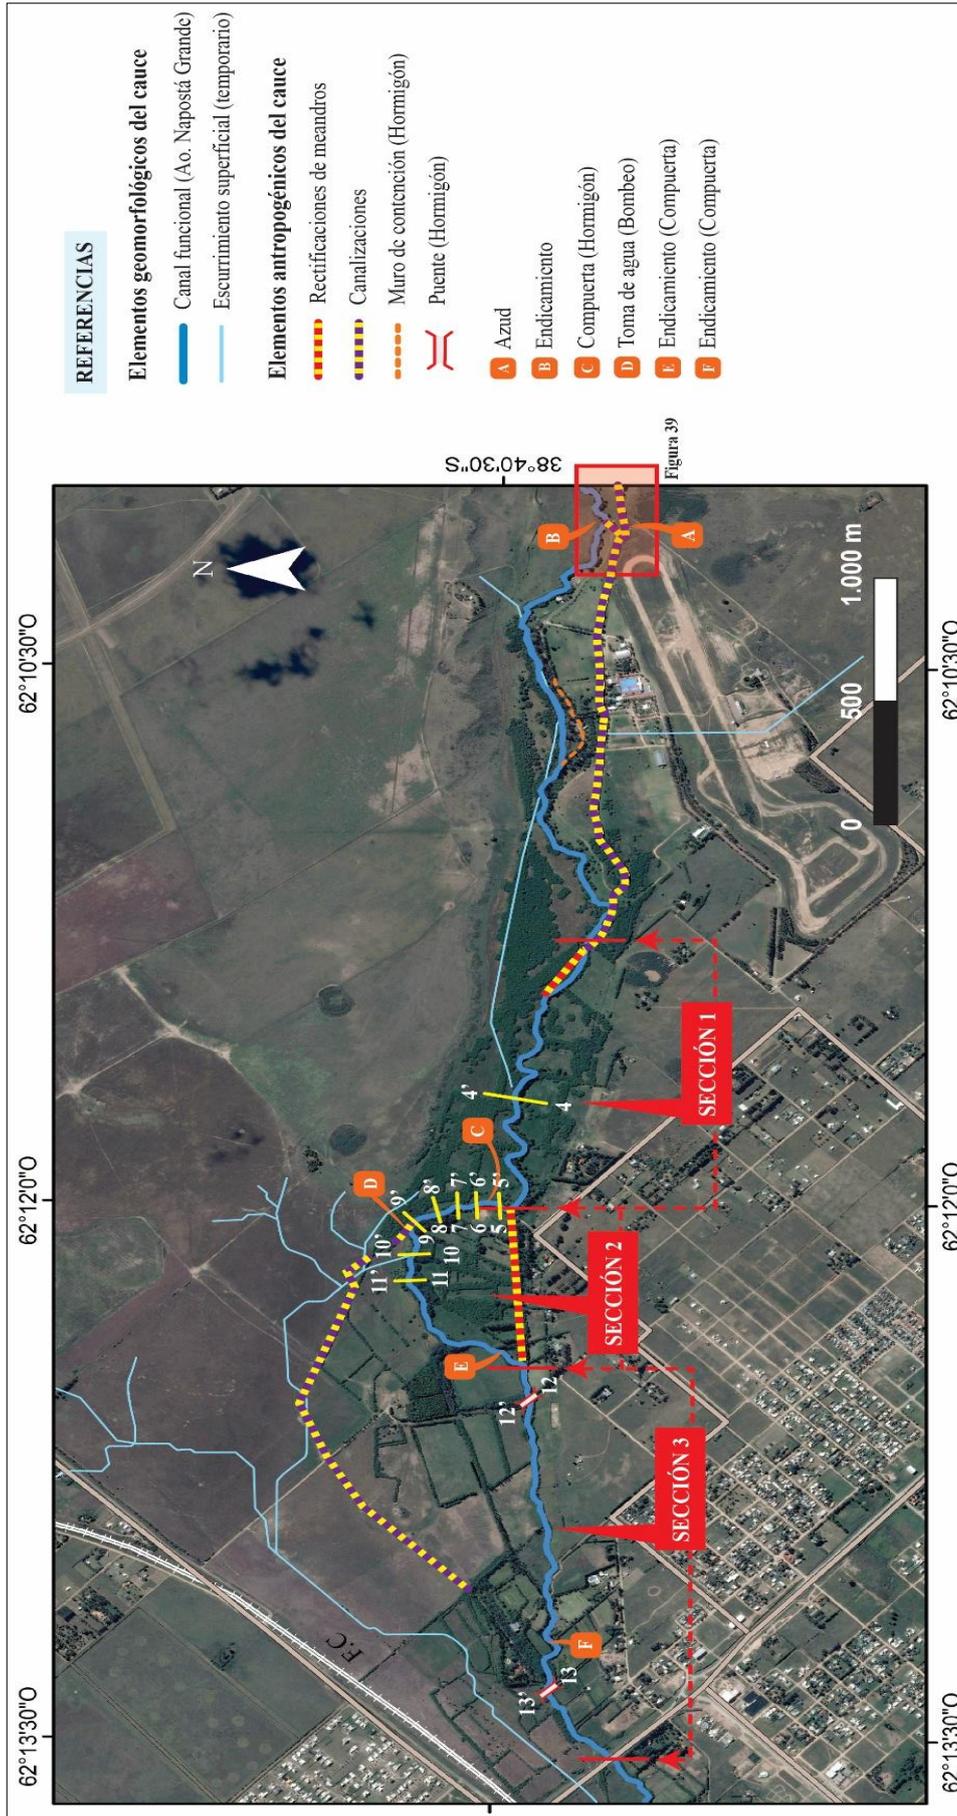
Figura 49  
**Localización de perfiles topo-batimétricos y relevamiento de intervenciones antropogénicas en el cauce Napostá Grande**

Los principales elementos antropogénicos que se ven afectados por la dinámica fluvial del arroyo en este sector del tramo son los puentes. Los procesos de erosión y sedimentación que sufren estas obras deterioran la estructura de sus cimientos y soportes. Esto constituye un problema para los residentes ribereños debido a que permanece inhabilitado el principal acceso a su residencia durante crecidas extremas.
