**UNIVERSIDAD NACIONAL DEL SUR**

**TESIS DE DOCTOR EN INGENIERÍA**

**“ESTADO DE CONSERVACIÓN DE HORMIGONES ESTRUCTURALES EN  
AMBIENTES URBANOS, RURALES Y MARINOS DE LA CIUDAD DE  
BAHÍA BLANCA Y SU ZONA DE INFLUENCIA”**

**ING. CARLA PRIANO**

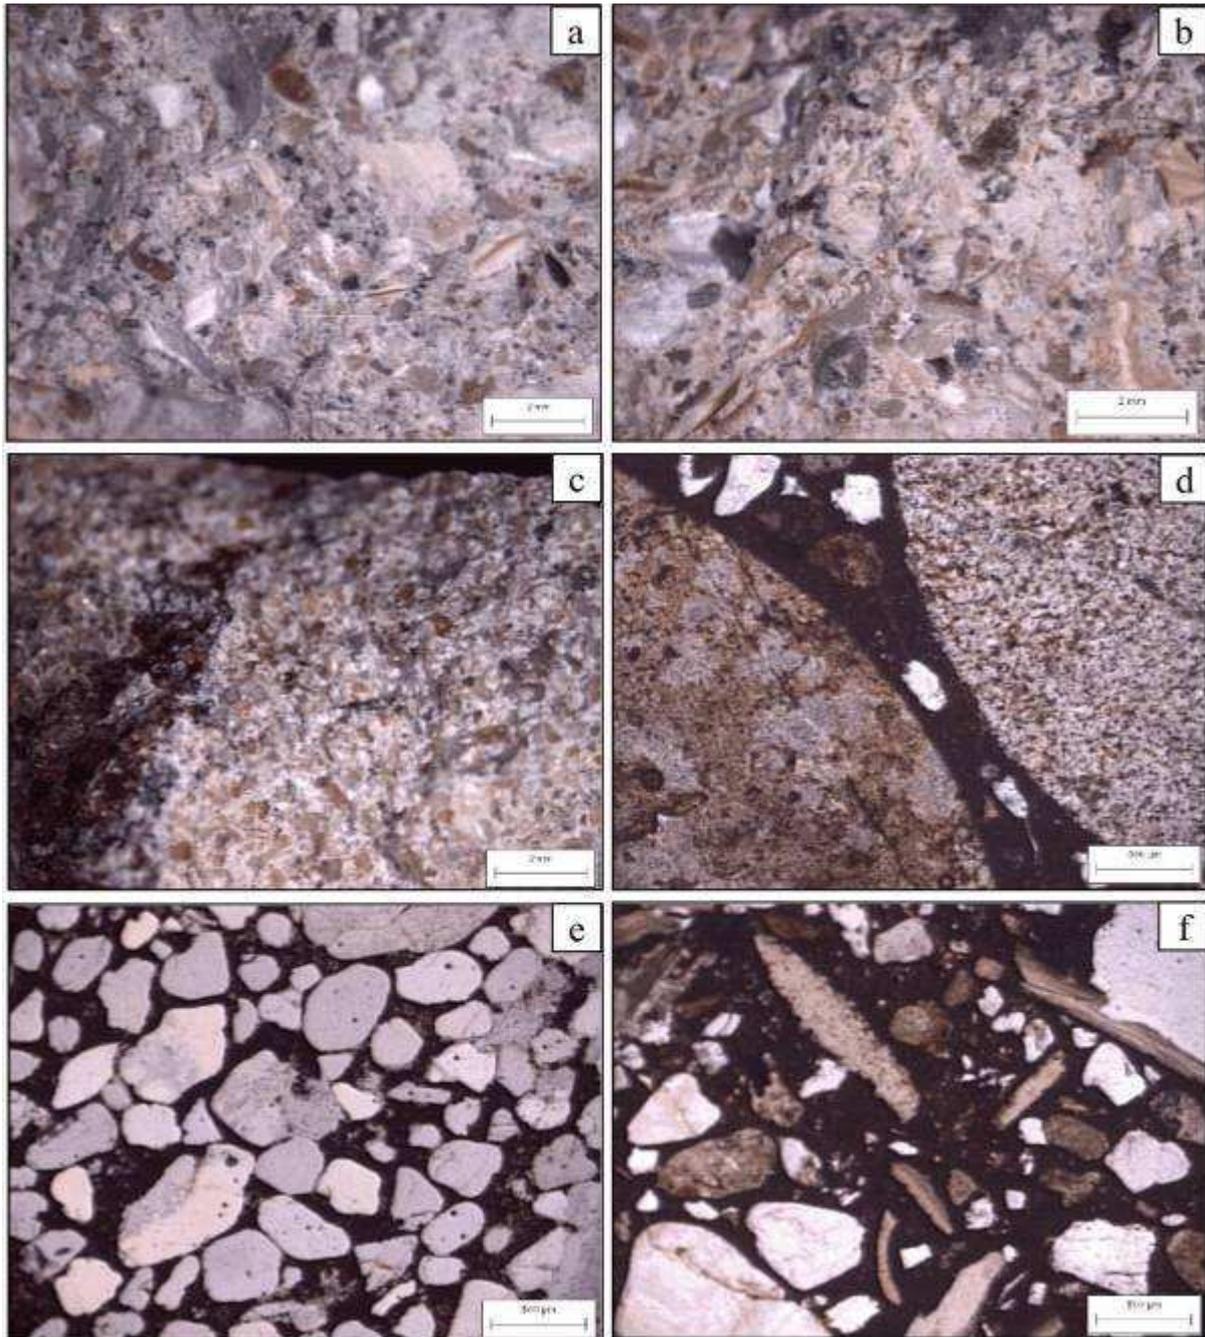
**Lámina 4.3:** Petrografía.

- a:** hormigón en buen estado de conservación correspondiente a la losa de fondo (CR).
- b:** hormigón de la losa lateral (CR) poroso, con abundante desarrollo de ettringita y carbonato de calcio.
- c:** hormigón bien compacto de la losa de fondo (PP).
- d:** contacto neto entre dos clastos de rocas volcánicas y el mortero en la losa de fondo (CR).
- e:** vista general del mortero en buen estado de conservación de la losa de fondo (PP).
- f:** contenido abundante de componentes líticos y valvas carbonáticas en el hormigón de la losa lateral (CR).

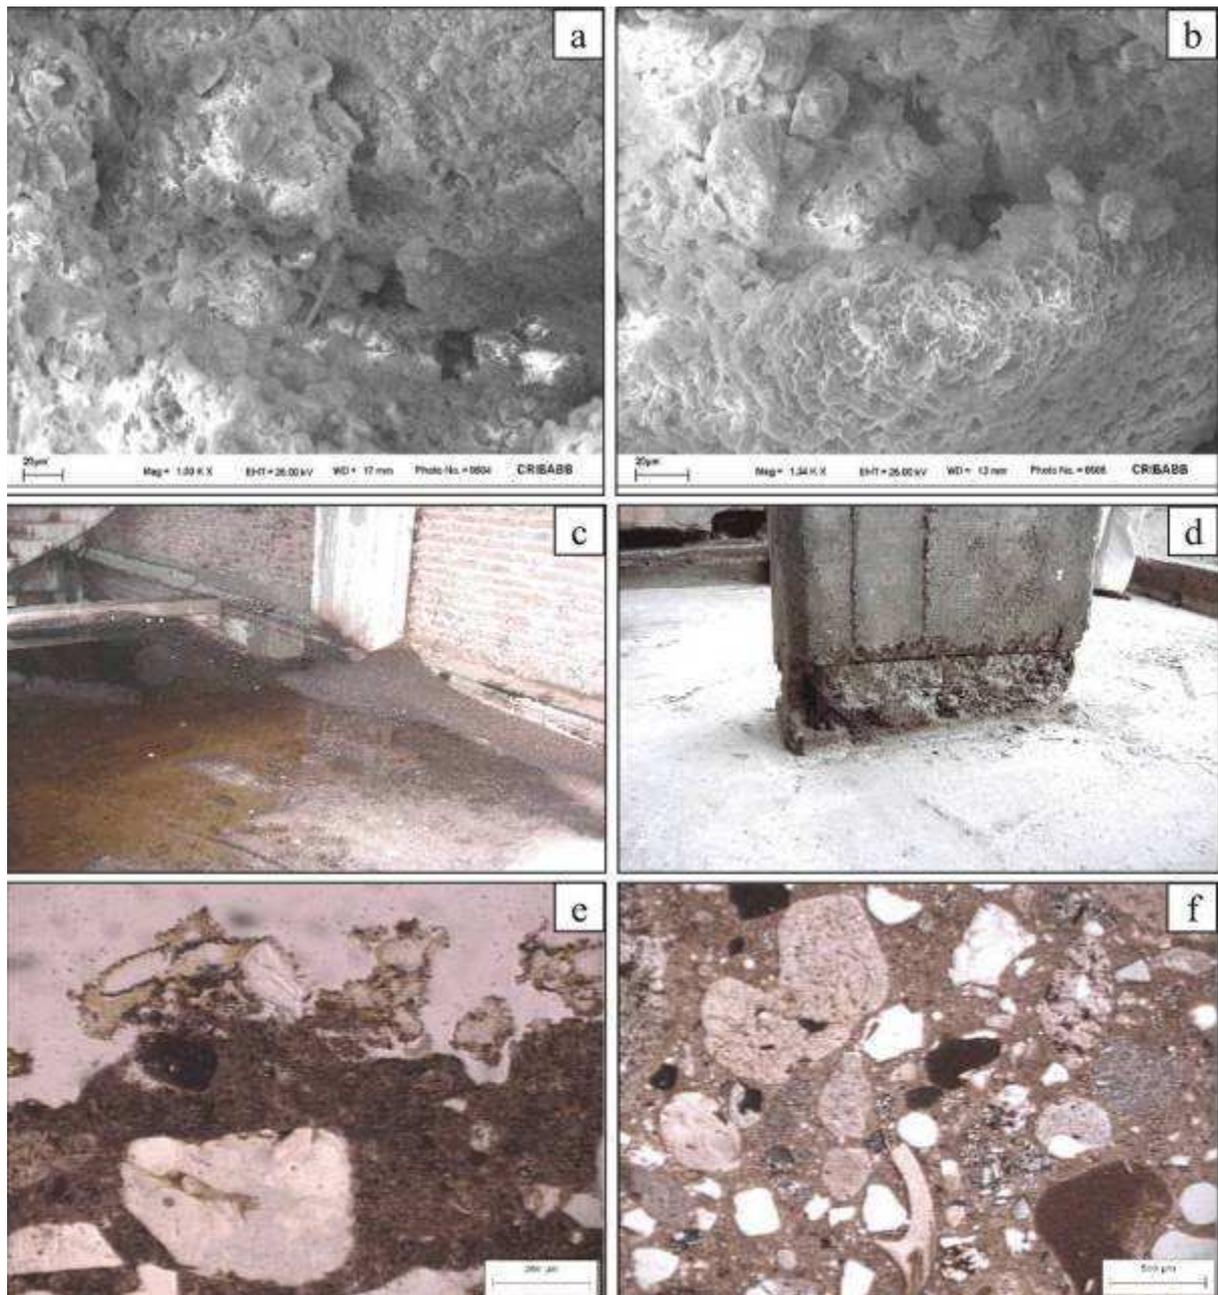
**Lámina 4.6:** Biodeterioro y petrografía.

- a:** *Caloplaca citrina* vista con microscopio electrónico de barrido (SEM), se observan las hifas penetrando el sustrato cementíceo.
- b:** *Pellia sp.* observada con SEM.
- c:** acumulación de detritus afectando losas y columnas.
- d:** base de columna degradada por ataque ácido.
- e:** sobre secciones delgadas se observó la presencia del hongo afectando la parte superficial del mortero.
- f:** hormigón en perfecto estado de conservación, lejos de la superficie colonizada.

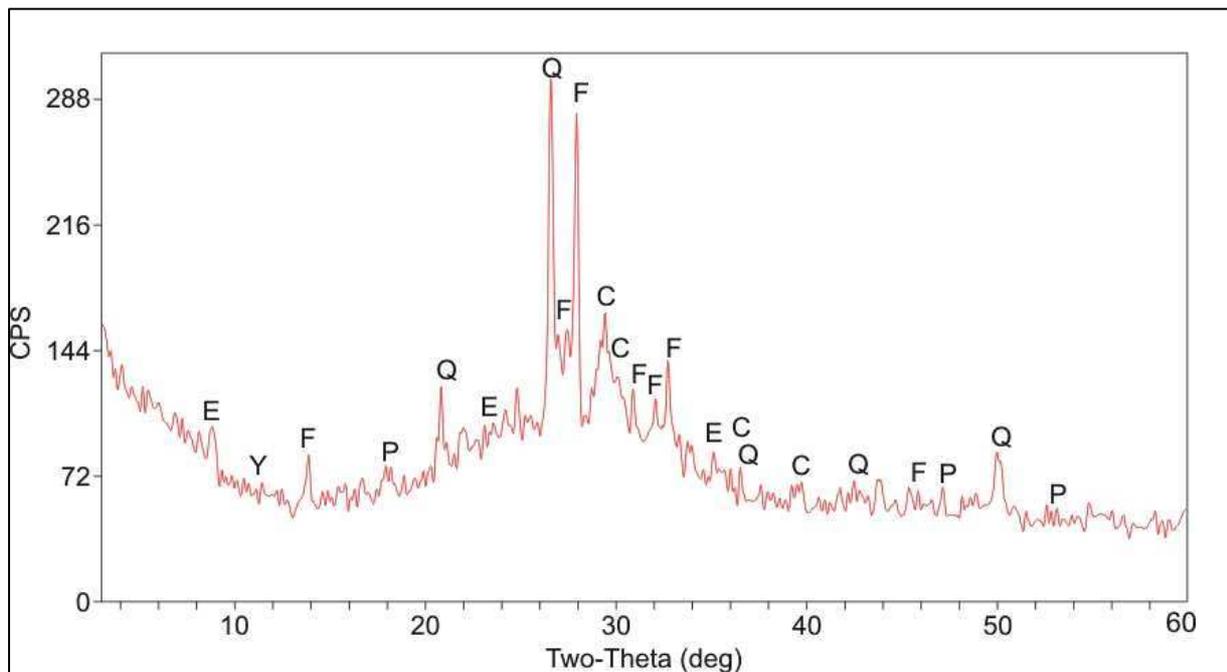
**Figura 4.15:** DRX, se identificó calcita (C), portlandita (P), ettringita (E), yeso (Y), cuarzo (Q) y feldespato (F)

El material de neoformación separado bajo estereomicroscopio, fue analizado por DRX (Figura 4.15). Se identificó calcita ( $\text{CO}_3\text{Ca}$ ), portlandita ( $\text{Ca}(\text{OH})_2$ ) y ettringita ( $\text{Ca}_6\text{Al}_2(\text{SO}_4)_3(\text{OH})_{12}\cdot 26\text{H}_2\text{O}$ ). Se observó una reflexión de muy baja intensidad en  $7.54 \text{ \AA}$  adjudicada a yeso ( $\text{SO}_4\text{Ca}\cdot 2\text{H}_2\text{O}$ ) y las principales reflexiones de cuarzo y feldespato correspondiente al agregado.

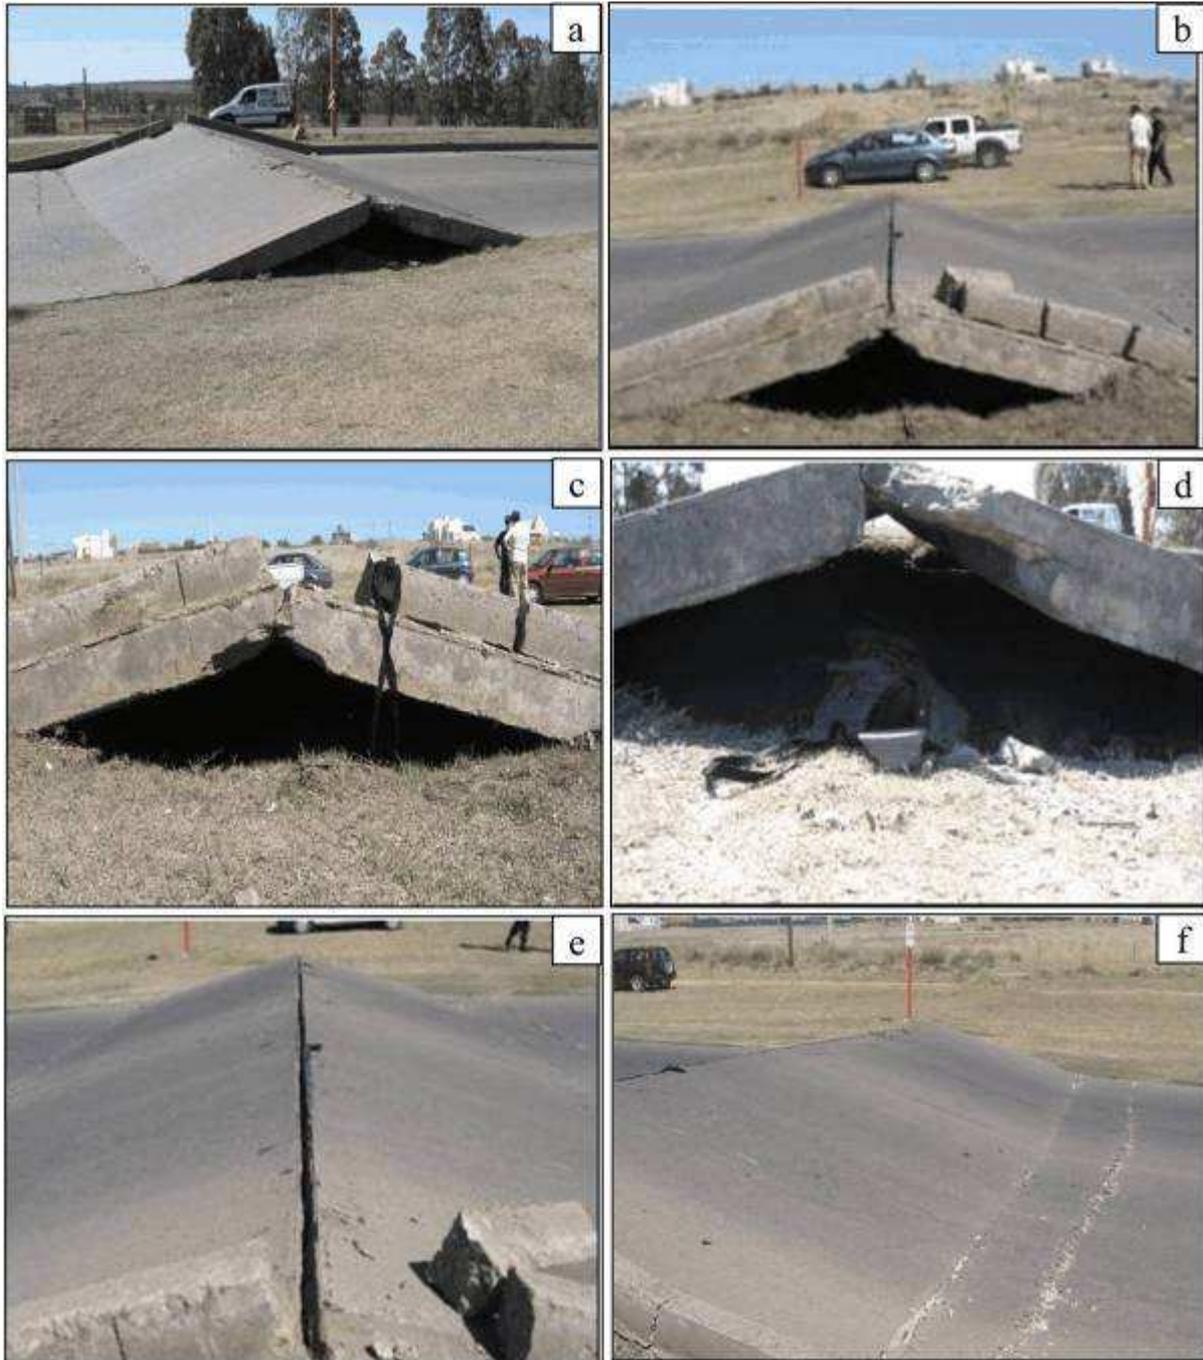
**Lámina 4.8:** Relevamiento de la autovía de acceso a la ciudad de Bahía Blanca.

En la lámina 4.8.a se muestra la placa que se levantó unos 40 cm del suelo. Se observan fracturas transversales al eje del camino, con desprendimiento del hormigón de la superficie. La lámina 4.8.b permite observar el cordón cuneta destruido, y parcialmente desprendido de la carpeta de rodamiento. La lámina 4.8.c muestra un detalle del fenómeno desarrollado, desprendimiento del hormigón y cordón cuneta y el importante levantamiento de la totalidad de la placa. La lámina 4.8.d presenta un detalle de las anteriores. En la lámina 4.8.e se observa el estado del pavimento desde la parte superior con la apertura de la junta de contracción y la lámina 4.8.f corresponde al sector lateral con las fisuras de liberación de tensiones transversales al eje de la autovía.

- Durante el período estival, el pavimento de hormigón sufrió dilataciones debido a las elevadas temperaturas, las que se vieron restringidas por la acumulación de material granular incompresible dentro de las juntas. Esta restricción al desplazamiento originó fuerzas de compresión sobre el plano de las mismas, generando el levantamiento (blow up) y la rotura de placas contiguas a la junta.

- Según se mencionó en el capítulo 3, el gradiente de temperatura en el área periférica de la ciudad es más marcado que en el centro que se encuentra afectado por el efecto de la “isla de calor”. Se concluye por lo tanto que el levantamiento del pavimento de la autovía que se produjo en tres oportunidades, siempre en los meses de enero y febrero, debe principalmente al efecto de la contracción–dilatación a causa de la variación de temperatura entre el día y la noche sumado a la falta de mantenimiento de juntas.

- a:** levantamiento de placas y fracturas transversales al eje del camino.
- b:** cordón cuneta desprendido de la capa de rodamiento.
- c y d:** detalle de las placas de hormigón que se elevaron 40 cm del suelo.
- e:** perfecto estado de conservación del hormigón de las losas afectadas.
- f:** fracturas transversales al eje del camino.

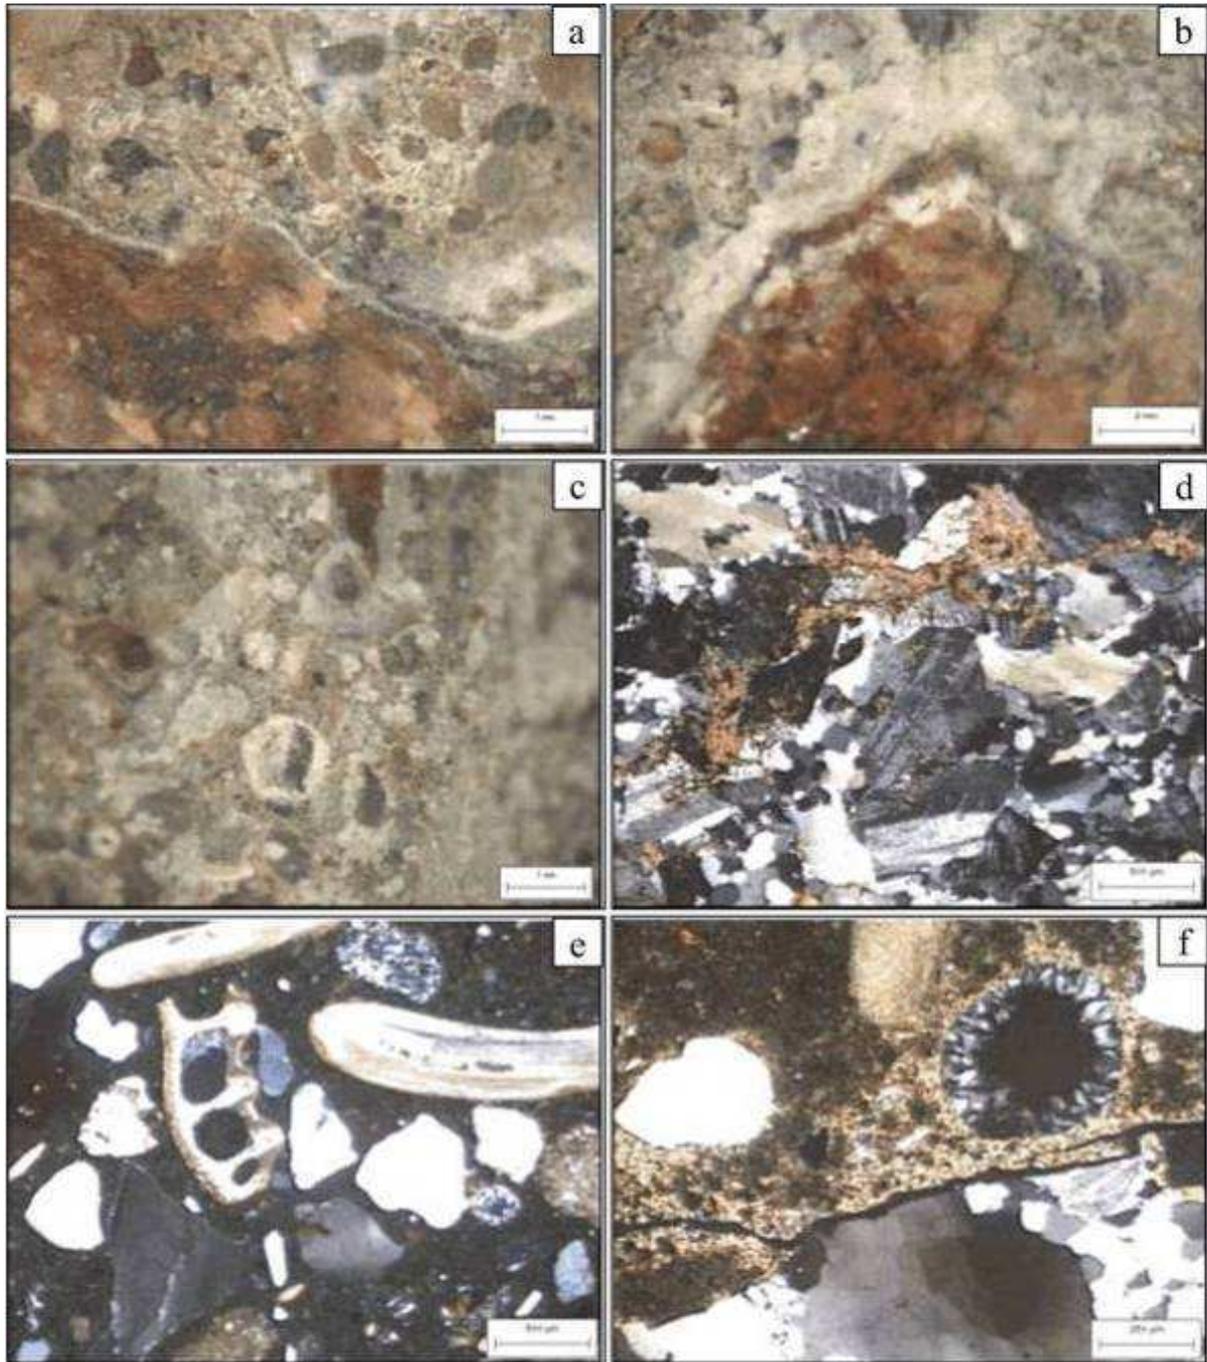
**Lámina 4.9:** Petrografía.

- a:** borde de reacción en el contacto agregado grueso-mortero.
- b:** material de neoformación en el contacto con el mortero.
- c:** cavidades de aire parcialmente rellenas con ettringita.
- d:** roca granítica que constituye el agregado grueso (con nicoles cruzados).
- e:** cuarzo, valvas carbonáticas y rocas volcánicas con pastas vítreas del agregdo fino.
- f:** partícula granítica con abundante cuarzo anhedral con extinción ondulante, separada del mortero y cavidad de aire parcialmente rellena con ettringita.

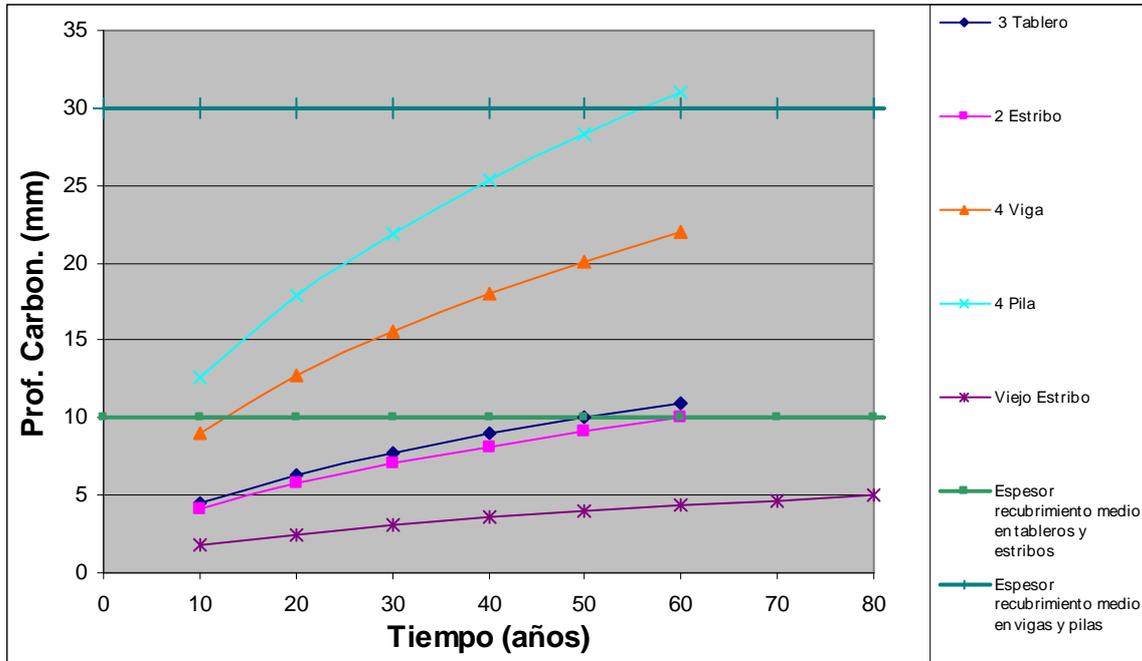
**Figura 4.16:** Progreso de la carbonatación

Una vez obtenida la constante  $K_C$ , se graficó el avance del proceso de carbonatación en función del tiempo para cada una de las muestras. En la figura 4.16 se observa el avance del frente carbonatado de los elementos estructurales estudiados, con sus respectivos espesores de recubrimiento. El puente más antiguo es el que presenta la menor velocidad de carbonatación. La prolongada vida en servicio se puede asociar a la calidad del hormigón, en especial el de recubrimiento, el cual presentó un valor significativamente bajo de la constante de carbonatación.

En el caso del tablero del puente 3 y el estribo del puente 2, con escasos espesores de recubrimiento (10 mm), el frente carbonatado tardó más de 50 años en llegar debido a la baja velocidad de penetración del agresivo (constantes de carbonatación menores que 1,5 mm/año<sup>0,5</sup>). A diferencia de la pila del puente 4 que presentó la constante de carbonatación

más elevada ( $4 \text{ mm/año}^{0.5}$ ) pero debido al considerable espesor de recubrimiento, el frente carbonatado también tardó más de 50 años en llegar a la armadura. Para el hormigón de la viga del puente 4, el frente de carbonatación aún no ha llegado a la armadura y según el modelo predictivo, esta situación se daría dentro de 50 años más de vida en servicio.

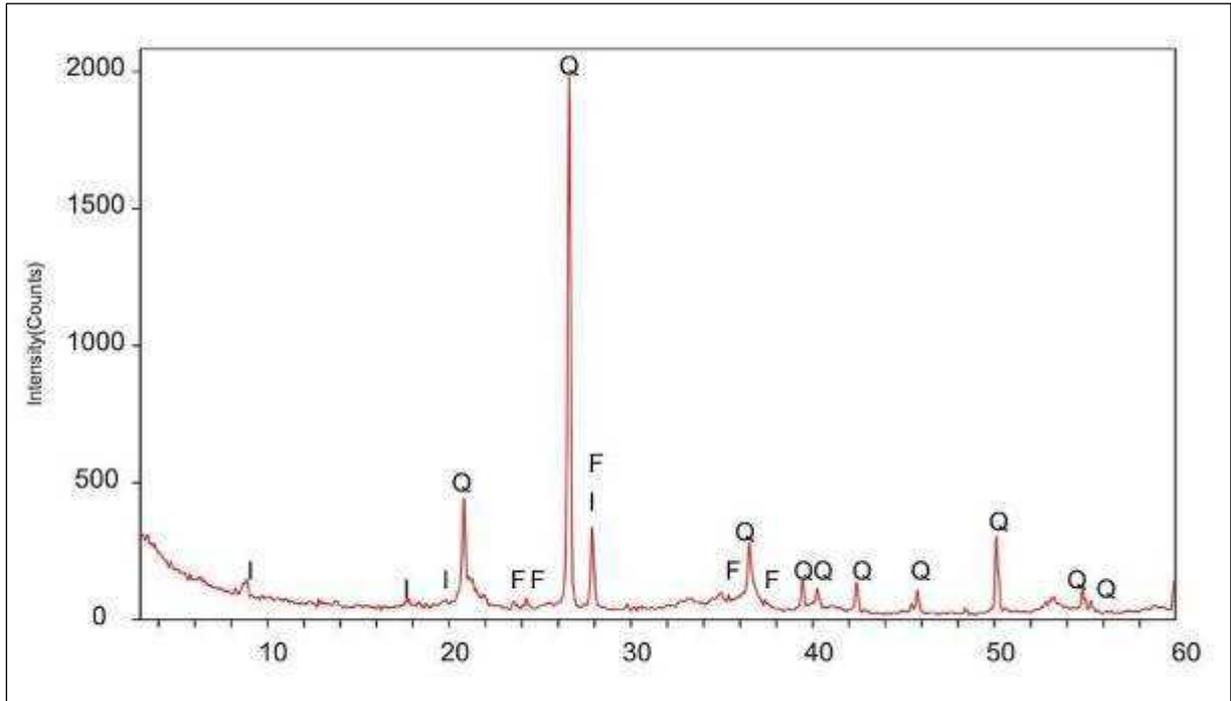
**Figura 4.18:** DRX, se identificó cuarzo (Q), feldespato (F) e illita (I).

Se analizó el material separado de una zona de pilares en contacto con la armadura. Se identificaron las principales reflexiones de cuarzo, feldespato e illita correspondiente al agregado y reflexiones de baja intensidad, adjudicadas a hematita ( $\text{Fe}_2\text{O}_3$ ) (Figura 4.18).

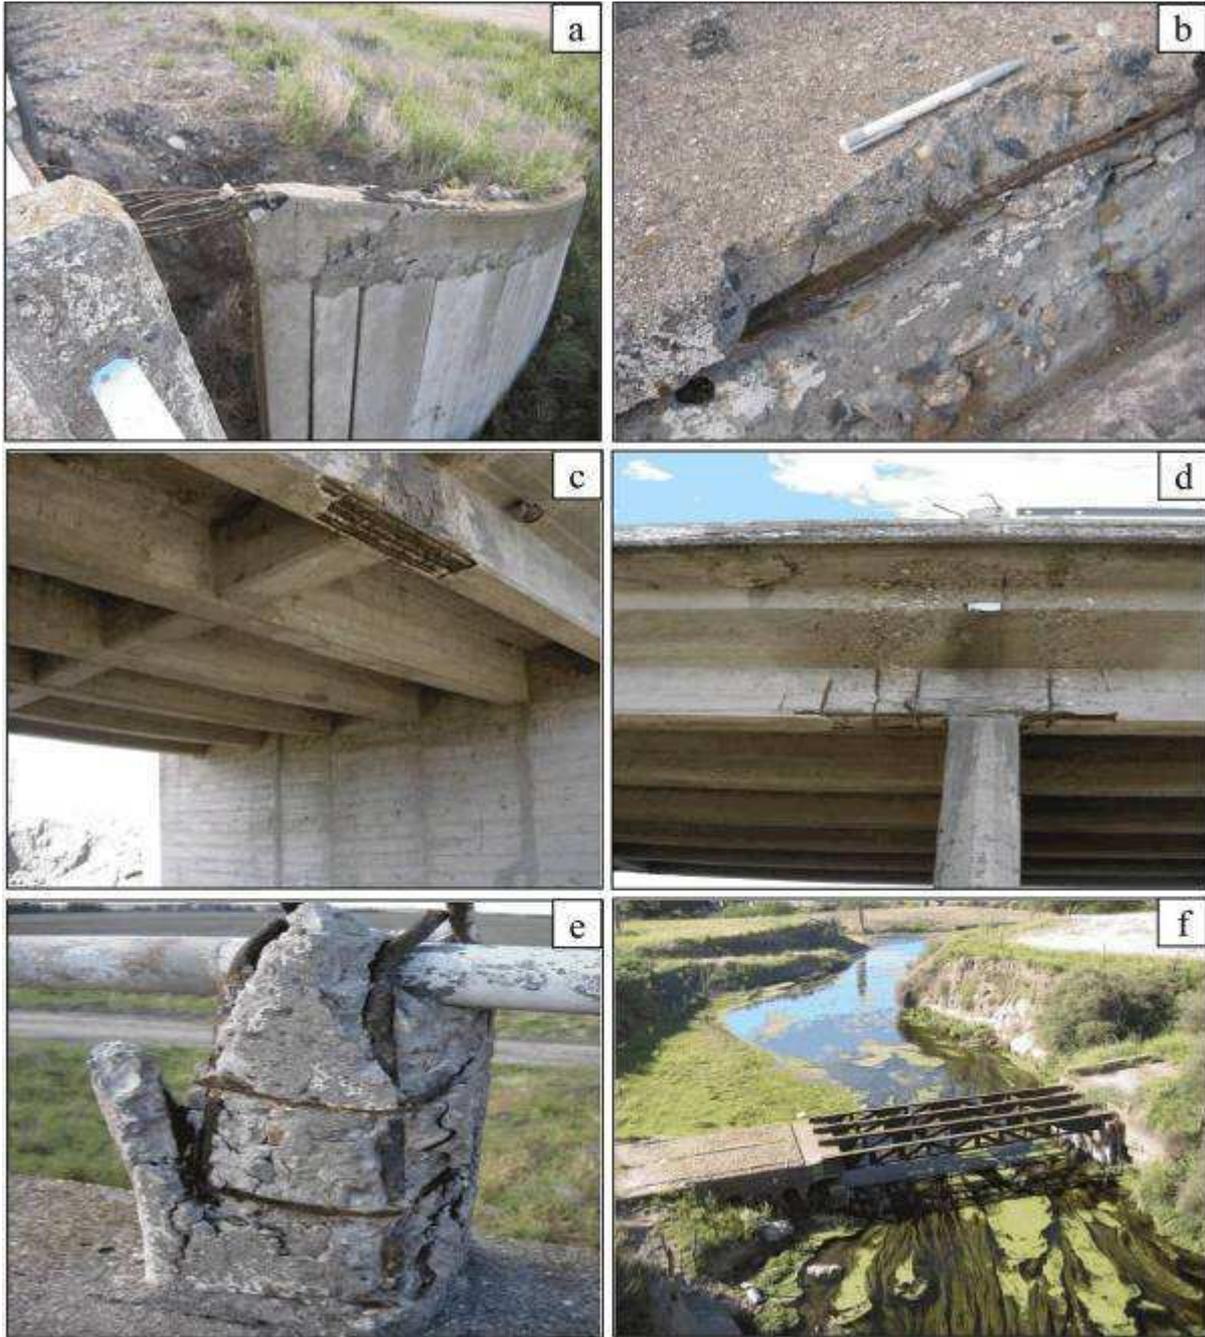
**Lámina 4.10:** Relevamiento de los puentes de la Ruta Provincia N° 51.

- Muros de vuelta totalmente separados de estribos sin poder contener al terraplén: las alas de los estribos estaban constituidas por tablestacas de hormigón unidas únicamente, en su parte superior, por una viga de vinculación o encadenado. En varios sectores se encontró la armadura de estos encadenados cortada, dejando al muro de vuelta totalmente separado del estribo (Lámina 4.10.a).
- Merma de secciones útiles de hormigón: se observó agrietamiento, fisuras paralelas a la dirección de las armaduras, delaminación y desprendimientos del hormigón de recubrimiento, debido a las tensiones de tracción generadas por el mayor volumen ocupado por los productos de corrosión de la armadura. Una disminución en el radio efectivo de la armadura del orden de 0,1 mm con la consiguiente producción de óxidos de hierro, origina fisuras con aberturas de 0,2 mm en la superficie del hormigón. Los

- Corrosión de las armaduras de refuerzo en vigas, losas de tablero y pilas: en algunos sectores, se observó un estado de corrosión generalizado (Lámina 4.10.b). Para que el proceso de corrosión pueda iniciarse debe, necesariamente, despasivarse la película que protege el acero, hecho vinculado con la pérdida de la alcalinidad del hormigón de recubrimiento. En este caso, de acuerdo a la clasificación de ambiente, los factores determinantes de la disminución del pH son la carbonatación del hormigón en presencia de humedad excesiva y lixiviación de los compuestos cálcicos. El  $\text{CO}_2$  presente en la atmósfera y ciertos productos de hidratación del cemento, disueltos en la solución de poros del hormigón, reaccionan químicamente disminuyendo el pH a valores por debajo de 9. La carbonatación comienza en la superficie del hormigón y su velocidad de avance depende de varios parámetros, siendo el contenido de humedad de los poros del hormigón el que más influye. Alternancias de humedad-secado favorecen el avance del frente carbonatado y una vez alcanzada la armadura pierde su pasividad y comienza el proceso de corrosión.

- En concordancia con los sectores humedecidos por agua de lluvia liberada por los drenajes ubicados en vigas exteriores, se observó una corrosión generalizada de las armaduras y el consecuente desprendimiento del hormigón de recubrimiento. Las vigas interiores, que no sufrieron procesos de mojado y secado, se encontraron en buenas condiciones (Lámina 4.10.c).

- Diseño inadecuado de los drenajes: éstos no facilitan la rápida evacuación del agua de lluvia, y permiten que circule por la superficie del hormigón (Lámina 4.10.d).
- Postes de hormigón de las barandas vehiculares y peatonales: las armaduras presentan un estado avanzado de corrosión, el que se puede apreciar en la lámina 4.10.e.

- La vinculación incorrecta del tablestacado del muro de vuelta al estribo, fue un error de proyecto que le permitió que cediera ante la presión del terraplén. El reemplazo de las alas deterioradas fue diseñado para trabajar en forma independiente de los estribos.

- a:** muro de vuelta separado del estribo.
- b:** corrosión generalizada con pérdida de sección en armaduras de refuerzo.
- c:** corrosión generalizada de las armaduras en concordancia con los drenajes ubicados en vigas exteriores. Vigas interiores en perfecto estado de conservación.
- d:** diseño inadecuado de drenajes que no evacuan eficazmente el agua de lluvia.
- e:** corrosión de las armaduras en los postes de hormigón de las barandas vehiculares y peatonales.
- f:** puente antiguo fuera de servicio (con más de 70 años de edad).

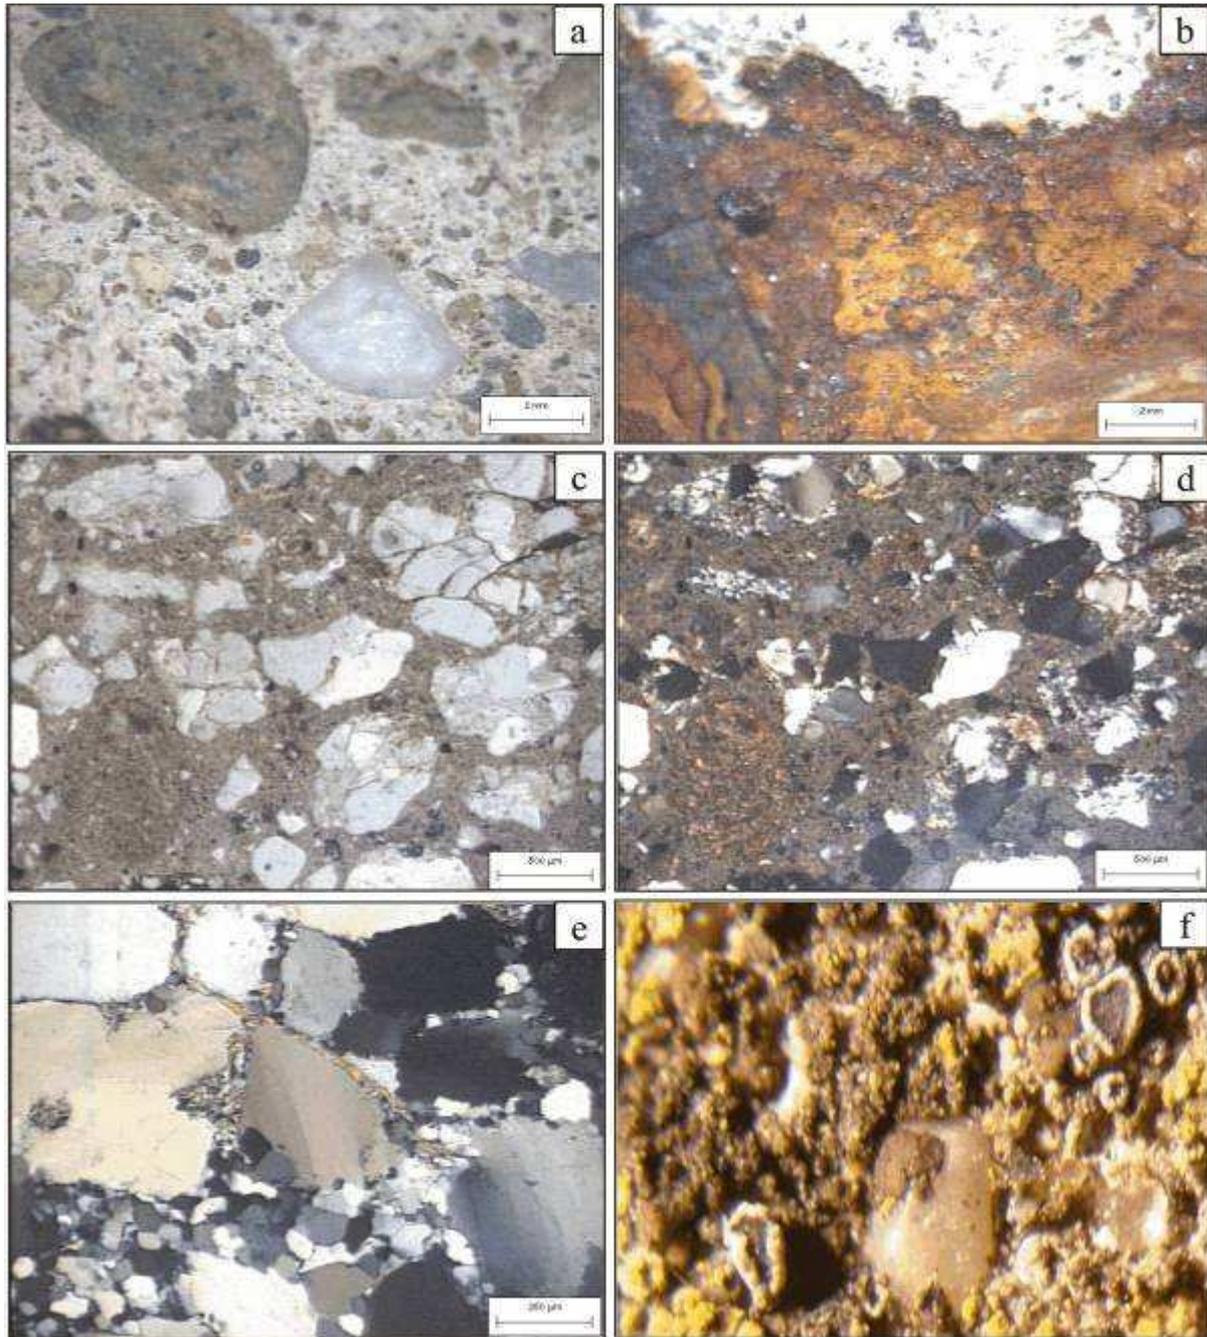
**Lámina 4.11:** Petrografía y microscopía.

- a:** hormigón de la losa del tablero en muy buen estado de conservación.
- b:** productos de oxidación de la armadura en el hormigón de los estribos.
- c y d:** vista general de la composición petrográfica-mineralógica de los agregados y el estado del hormigón con luz paralela y nicoles cruzados, respectivamente.
- e:** partícula de roca cuarcítica que constituye el agregado grueso, el cuarzo presenta extinción ondulante (con nicoles cruzados).
- f:** líquen colonizando la superficie del hormigón, identificado como *Caloplaca sp.*

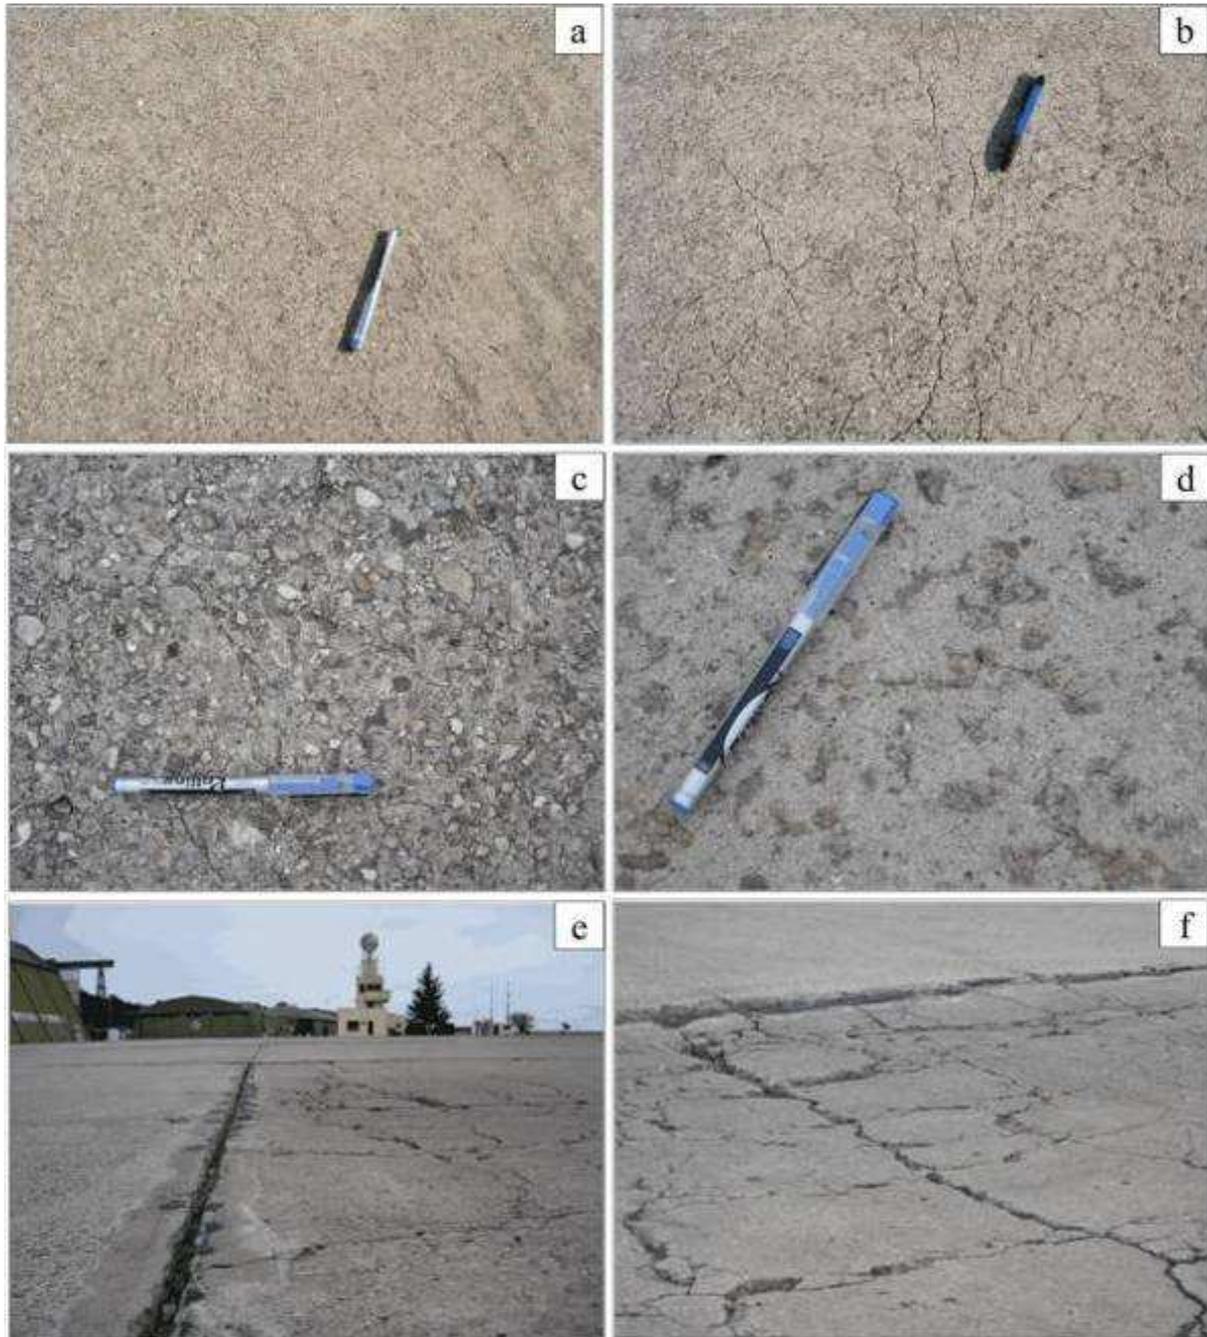
**Lámina 4.16:** Relevamiento del aeropuerto Comandante Espora.

Abrasión: en aquellos casos en que el agua de exudación asciende a la superficie, se genera una capa de hormigón más débil (nata), lo que lleva a una disminución de la resistencia superficial. Si el hormigón se ve sometido a la circulación de cargas frecuentes, se produce un desgaste por abrasión superficial. El daño comienza por el mortero y a medida que éste se pierde, el agregado grueso queda expuesto. En las láminas 4.16.c y d se observa el desgaste superficial de algunas de las losas estudiadas.

Juntas con sellado deficiente: se verificó la ausencia de material sellador entre paños contiguos de losas, permitiendo el ingreso de agua hacia la base. En la lámina 4.16.e, se puede apreciar dicha situación. No se observó crecimiento de vegetación en las juntas, dado que las mismas reciben un tratamiento con herbicidas (glifosato - sal isopropilamina), según lo indicado por personal del aeropuerto.

Defectos en la preparación de la base: cuando la base de una losa está compactada deficientemente, sumado al ingreso y egreso de agua, genera una pérdida del material de sustento, lo que cambia el estado de sollicitación de la losa por falta de apoyo (efecto viga). Ante la acción de cargas se produce la aparición de fisuras y grietas. En la lámina 4.16.f, se puede apreciar este tipo de fisuras en un grado de desarrollo tal, que provocó la pérdida de funcionalidad de la losa.

- El hormigón de las plataformas de aterrizaje de los helicópteros presenta evidencias de deterioro debido a la falta de mantenimiento de las juntas. Esto permitió el ingreso de agua a la base, y en posteriores ciclos de humedecimiento y secado se produjo la fuga de suelo y la socavación de la losa. Esta modificación del estado de sollicitación hizo que frente a las

cargas, la losa de hormigón simple falle por flexión. Independientemente, los valores de resistencia a la compresión son acordes al tipo de estructura.

- Un mal curado del hormigón ubicado en una zona de clima agresivo, produjo en algunas losas un estado de fisuración por retracción plástica. Una excesiva exudación generó zonas con piedras expuestas y falta de lisura superficial.
- A pesar que el agregado fino contiene materiales deletéreos tales como rocas volcánicas con pastas vítreas, vidrio volcánico, calcedonia y cuarzo con extinción ondulante, no se desarrollaron reacciones deletéreas tipo reacción álcali-sílice (RAS).

- a:** losa en perfecto estado de conservación.
- b:** fisuras características del fenómeno de retracción plástica.
- c y d:** desgaste superficial de algunas de las losas relevadas.
- e:** ausencia de material sellador entre paños contiguos de losas.
- f:** fisuras y grietas debido a una base deficientemente compactada.

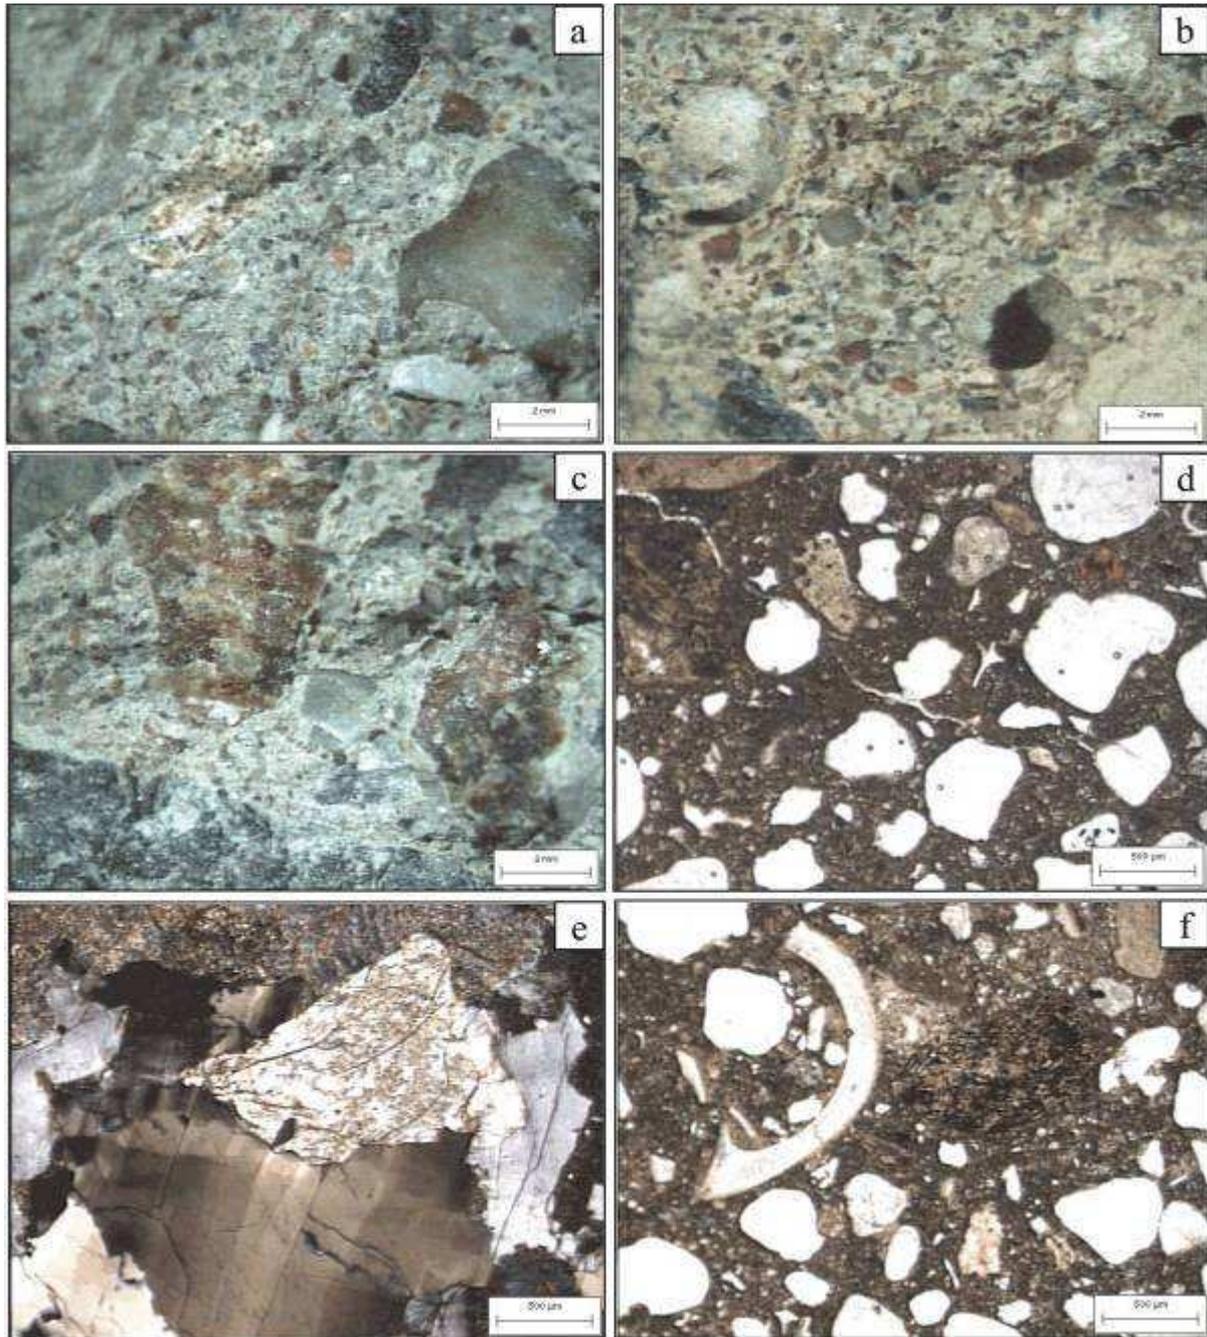
**Lámina 4.17:** Petrografía del hormigón.

- a y b:** buen estado del hormigón correspondiente a la zona 1, se observa algo de hidróxido de calcio tapizando parcialmente cavidades de aire.
- c:** hormigón correspondiente a la cabecera 16L en excelente estado.
- d:** microfisuras muy finas y vacías no vinculadas con reacciones deletereas (zona 1).
- e:** piedra partida granítica del agregado grueso (zona 2).
- f:** cuarzo, valvas carbonáticas, rocas volcánicas con pastas vítreas y trizas de vidrio volcánico fresco correspondiente al agregado fino del hormigón de la cabecera 16L.

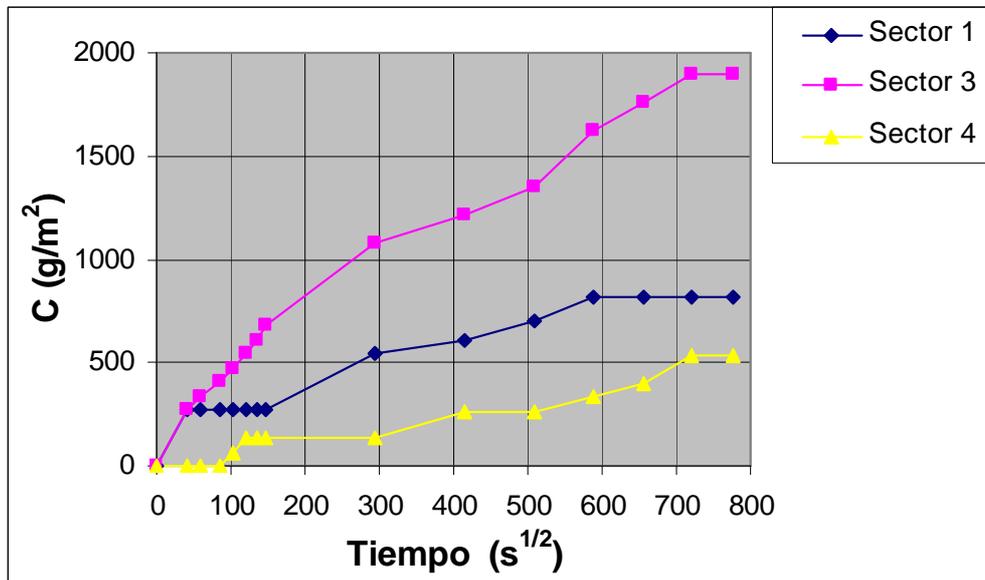
Figura 4.23: Succión capilar

El testigo del sector 3 presentaba una pequeña fisura en la cara de absorción que podría explicar el elevado valor de velocidad y capacidad de succión capilar, en comparación a los resultados obtenidos en los otros dos testigos ensayados.

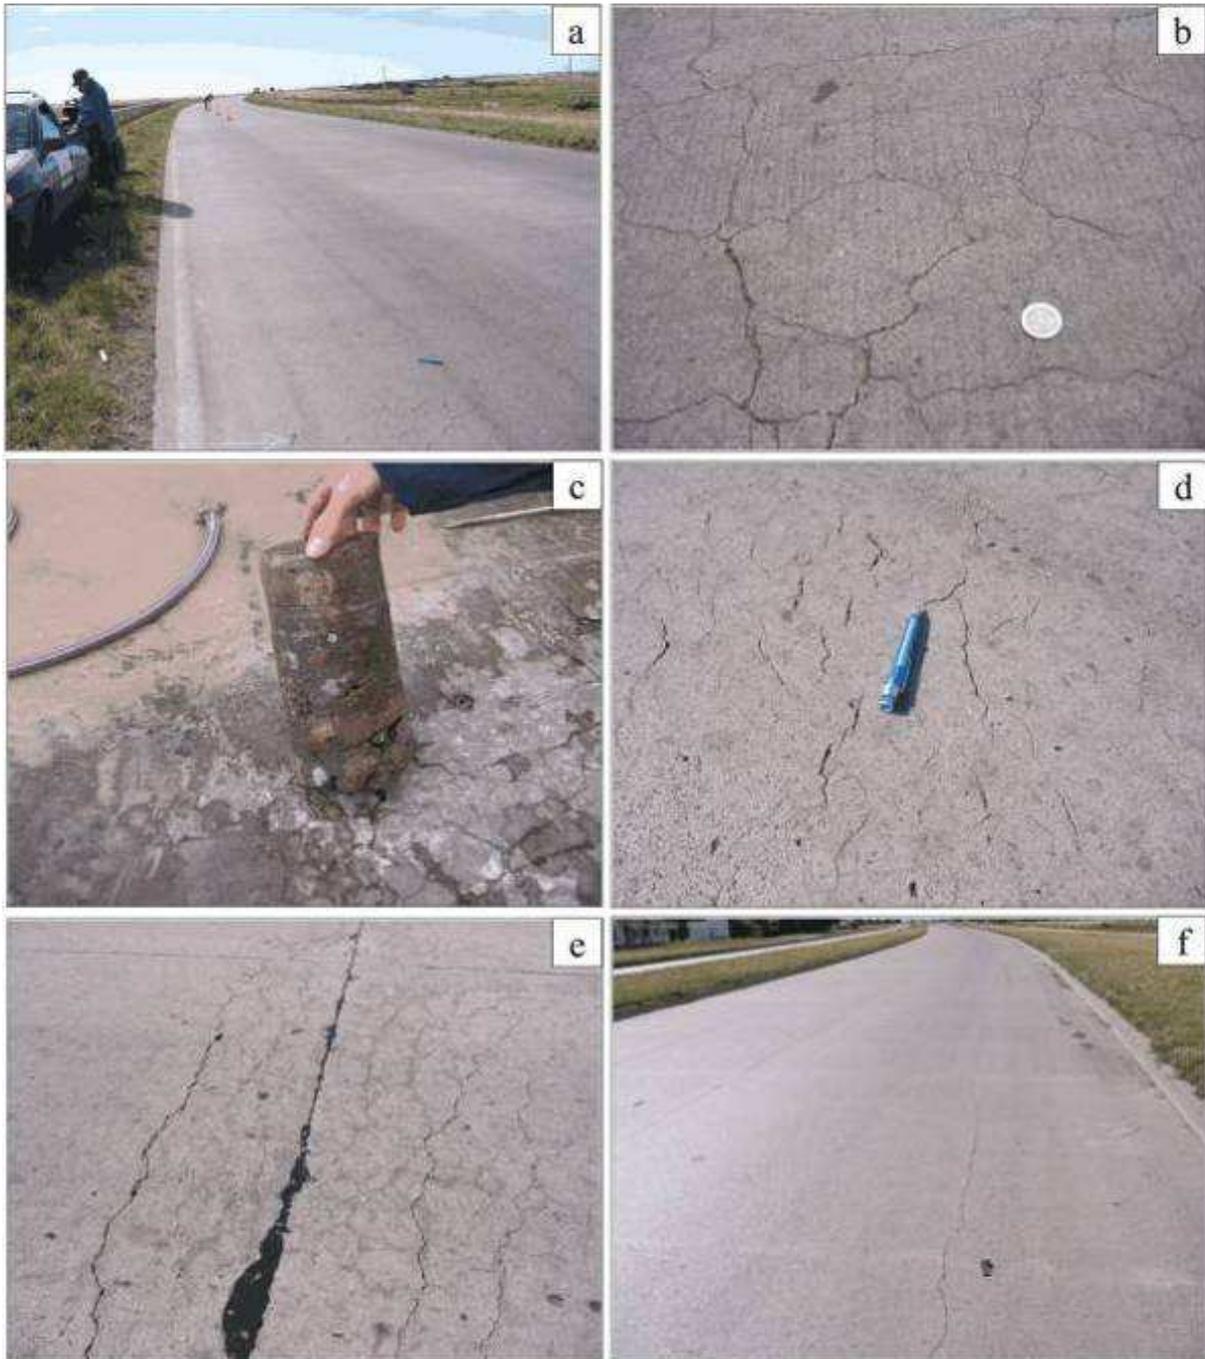
**Lámina 4.18:** Relevamiento de la ruta de Circunvalación.

- Deficiencias en las técnicas constructivas y en los programas de mantenimiento colaboraron para generar un estado de fisuración en algunos de los sectores estudiados. Esta patología favoreció el ingreso de agua, promoviendo la aparición de otro tipo de patología como la RAS.

- Si bien aún las propiedades físicas y mecánicas del hormigón no se vieron afectadas, las placas del sector 1 debieron ser reemplazadas, debido a su elevado grado de deterioro por acción de la RAS.

- a:** vista general del sector 2.
- b:** fisuramiento en forma de mapa en el sector 1.
- c:** testigo recién extraído en el sector 1.
- d:** fisuras características del fenómeno de retracción en el sector 2.
- e:** fisuras paralelas a la dirección de juntas transversales en el sector 3.
- f:** fisura aislada, paralela al eje del camino en el sector 4.
