**UNIVERSIDAD NACIONAL DEL SUR**

**TESIS DE DOCTOR EN INGENIERÍA**

**“ESTADO DE CONSERVACIÓN DE HORMIGONES ESTRUCTURALES EN  
AMBIENTES URBANOS, RURALES Y MARINOS DE LA CIUDAD DE  
BAHÍA BLANCA Y SU ZONA DE INFLUENCIA”**

**ING. CARLA PRIANO**

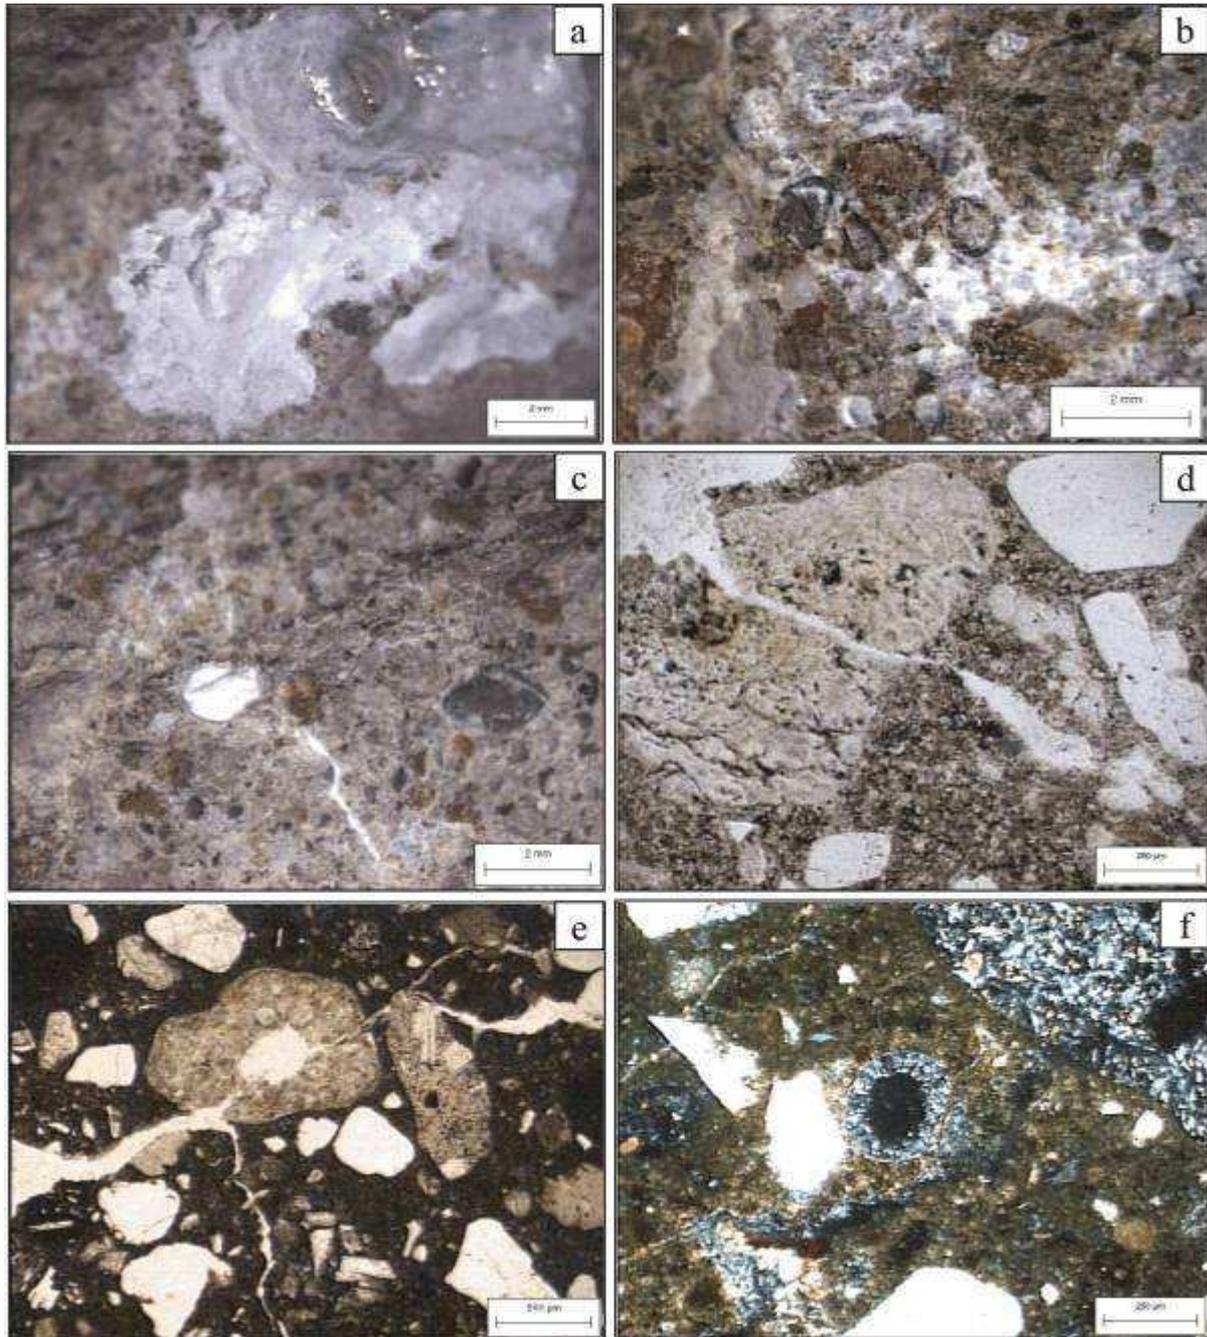
**Lámina 4.19:** Petrografía del sector 1.

- a:** abundantes productos de neoformación en cavidades de aire.
- b:** clastos de arena con coronas de reacción y material de neoformación.
- c:** cavidad totalmente colmatada y fisura sellada con productos de reacción.
- d:** microfisuramiento en la pasta que atraviesa también a algunos clastos de agregado fino.
- e:** fisura en 3 direcciones a  $120^\circ$  que afecta tanto a la pasta como a los clastos, típico de la reacción álcali-sílice.
- f:** cavidades de aire y microfisuras parcialmente rellenas por ettringita y carbonato de calcio (con nicoles cruzados).

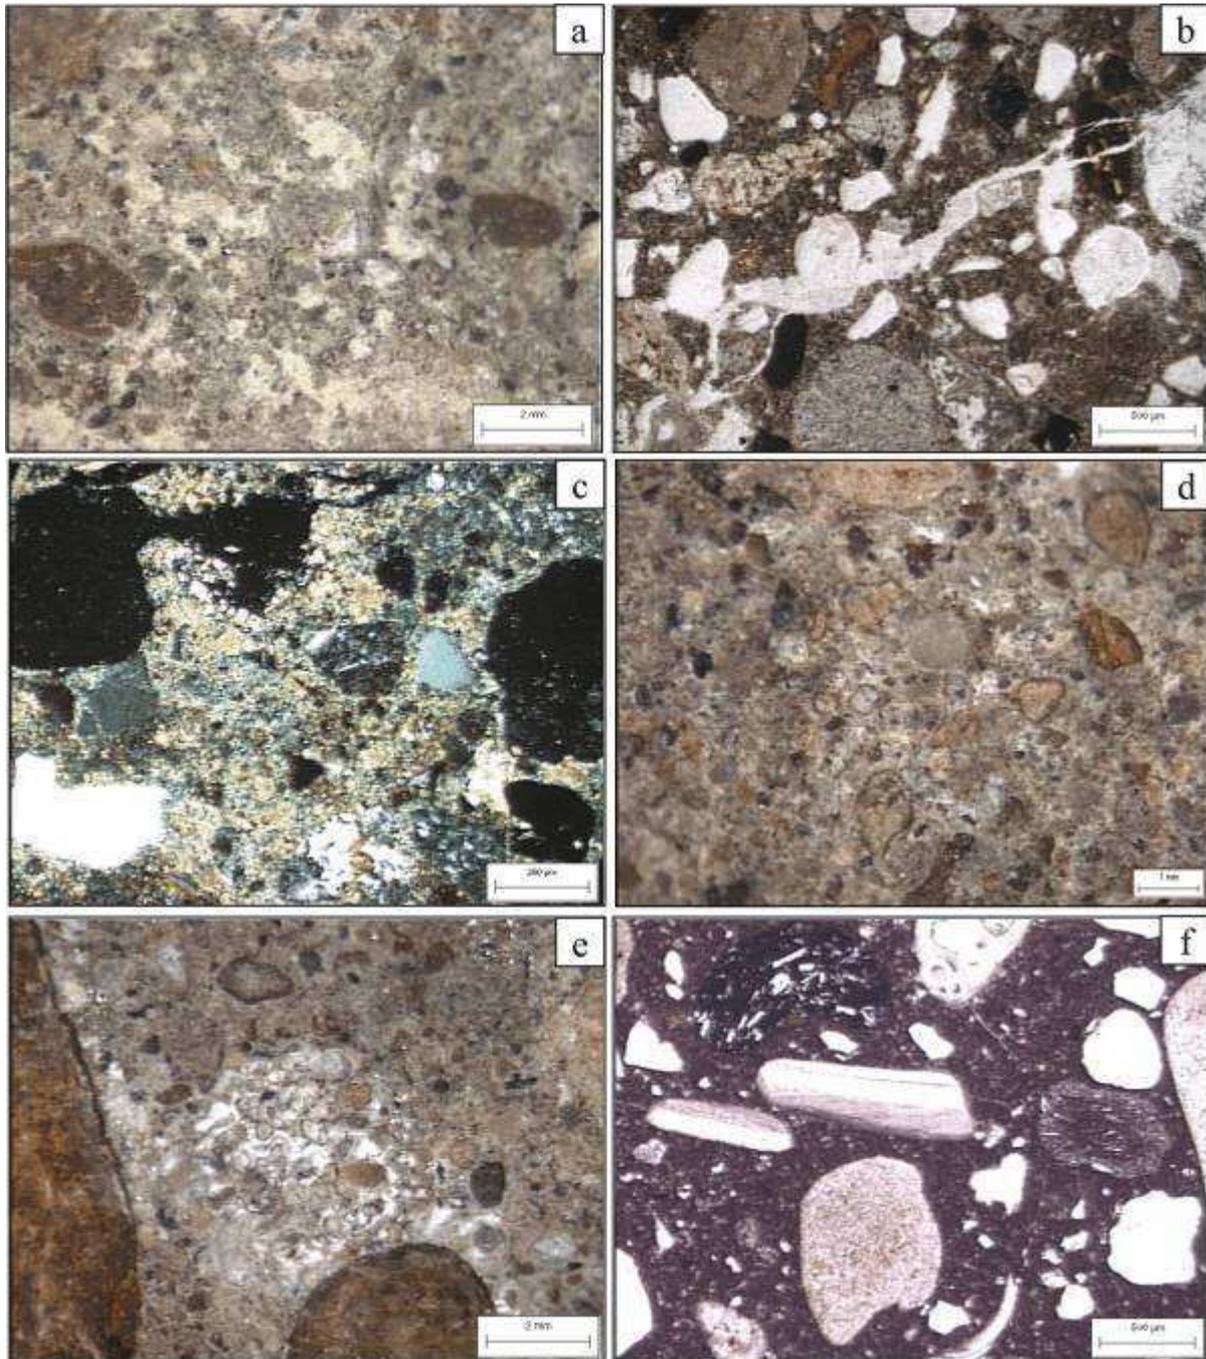
**Lámina 4.20:** Petrografía del sector 2 y sector 3.

- a:** hormigón en buen estado, algunas cavidades de aire tapizadas con ettringita y abundante carbonatación del mortero.
- b:** marcado microfisuramiento que afecta algunos clastos de agregado fino.
- c:** fuerte carbonatación del mortero (con nicoles cruzados).
- d:** algunos agregados con coronas de reacción.
- e:** abundante material de neoformación desarrollado en la superficie del mortero.
- f:** arena de origen marino con predominio de valvas carbonáticas, tosca, cuarzo y rocas graníticas.

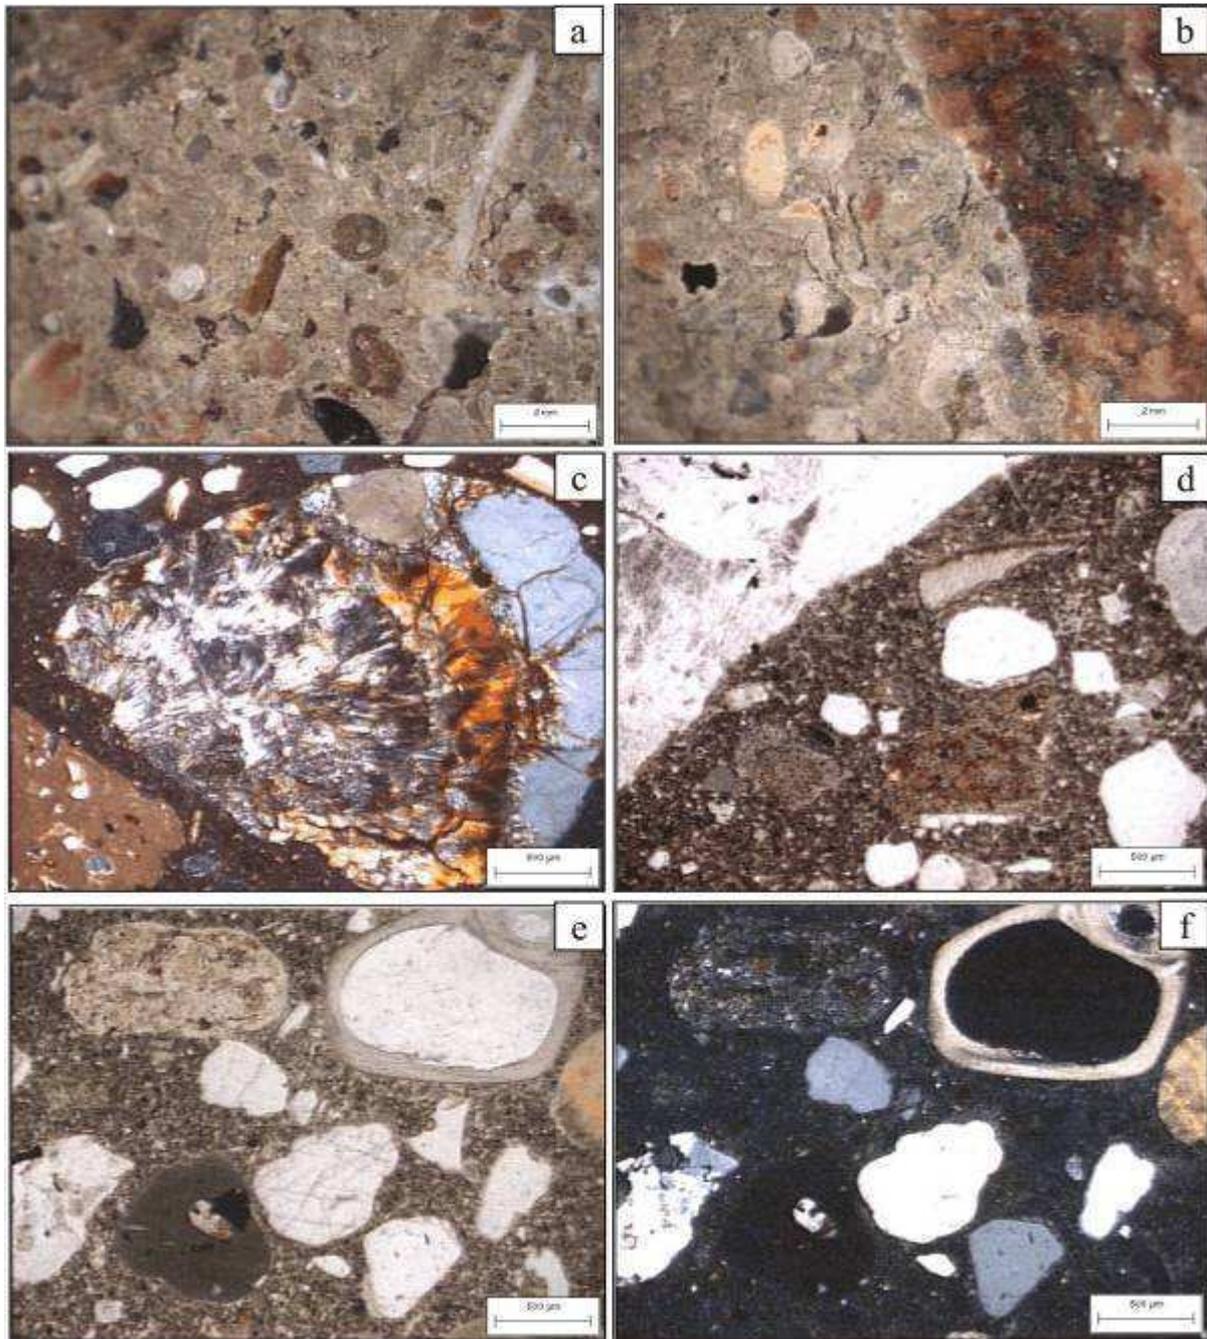
**Lámina 4.21:** Petrografía del sector 4.

El agregado fino está constituido principalmente por valvas carbonáticas, cuarzo, tosca, rocas graníticas, cuarcitas y en menor proporción vulcanitas básicas y ácidas, feldespatos, minerales opacos y piroxenos. El agregado grueso es piedra partida granítica. La lámina 4.21.c muestra partículas de calcedonia, tosca, cuarzo y valvas que constituyen la arena. En la lámina 4.21.d se aprecia el contacto neto entre el mortero y el agregado grueso granítico. El hormigón presenta excelente estado de conservación, no se observaron fracturas, ni productos de reacción (lámina 4.21.e y f, con luz paralela y nicoles cruzados respectivamente).

- a:** hormigón en buen estado de conservación con escasos exudados en cavidades de aire.
- b:** contacto agregado-mortero neto.
- c:** partículas de calcedonia, tosca, cuarzo y valvas que constituyen la arena.
- d:** contacto agregado-mortero neto.
- e:** excelente estado de conservación (con luz paralela).
- f:** ídem con nicoles cruzados.

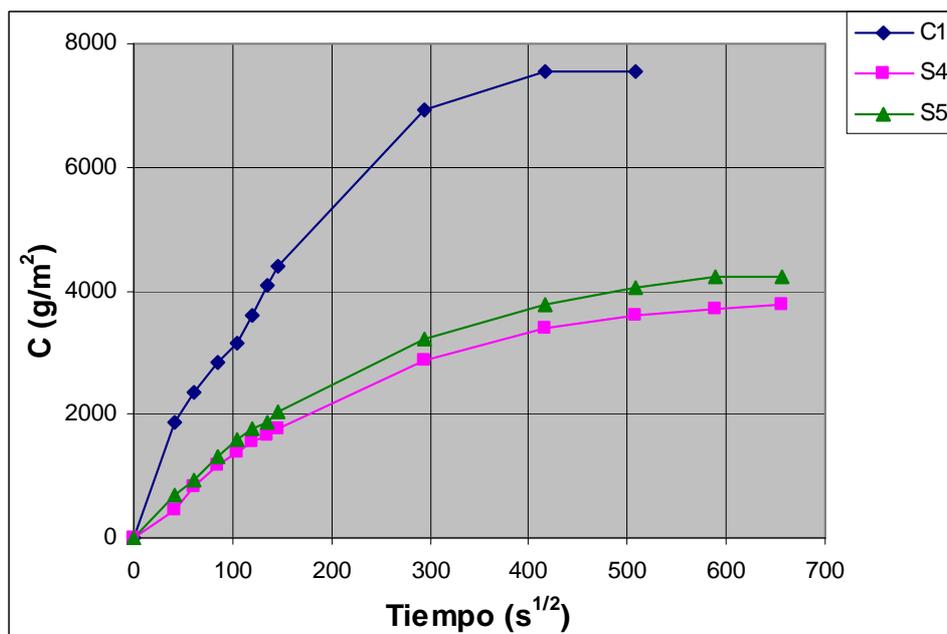
**Figura 4.25:** Succión capilar

Los resultados de velocidad y capacidad de succión capilar muestran una clara diferencia entre los dos sectores estudiados, los correspondientes a la zona de salpicaduras presentan valores superiores a los de la zona seca. En particular, la velocidad de succión capilar de la muestra del sector C1, supera ampliamente el valor límite establecido por el proyecto de reglamento CIRSOC 201:2005 para estructuras expuestas a ambientes agresivos ( $4 \text{ g/m}^2 \text{ s}^{1/2}$ ).

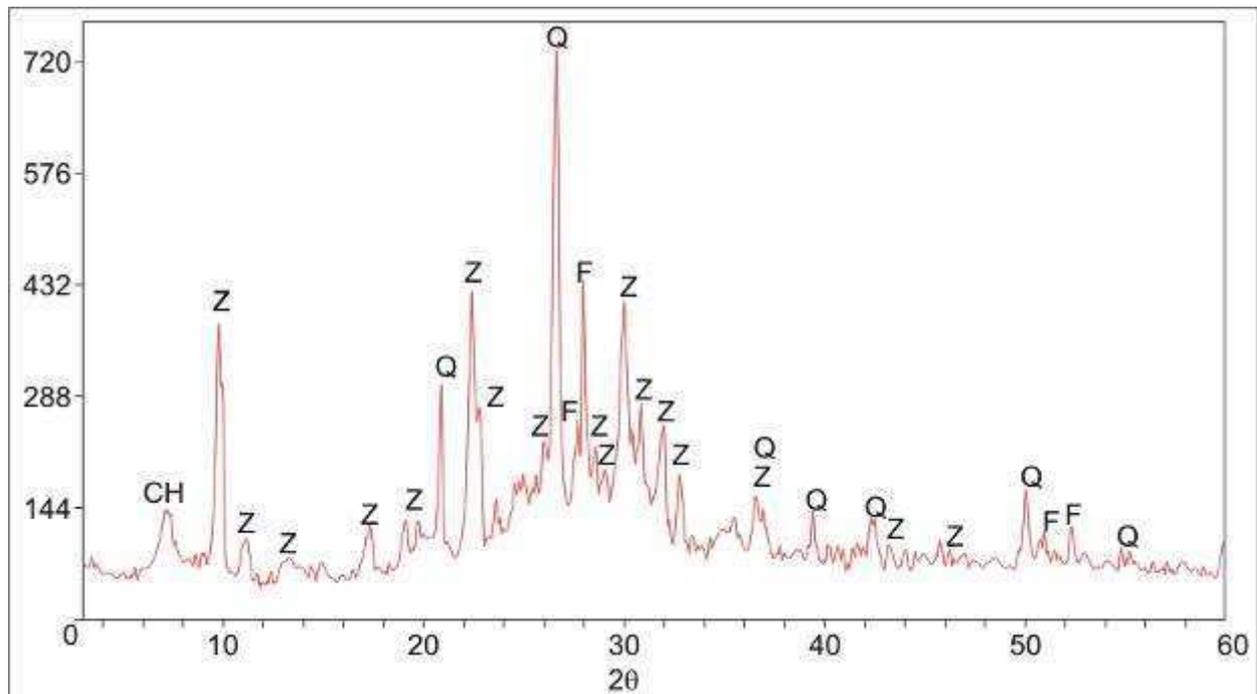
**Figura 4.26:** DRX, se identificó clinoptilolita (Z), chabacita de potasio (CH), cuarzo (Q) y feldespato (F)

Se separó el producto de neoformación bajo estereomicroscopio para su análisis por difractometría de rayos X. Se identificaron dos ceolitas: una del grupo de la clinoptilolita (Z) y una chabacita de potasio (CH), en menor proporción. La inflexión del gráfico entre 20 y 30° ( $2\theta$ ) se debe a la presencia de material amorfo. Se identificaron además reflexiones de cuarzo (Q) y feldespatos (F) que forman parte de los agregados (Figura 4.26).

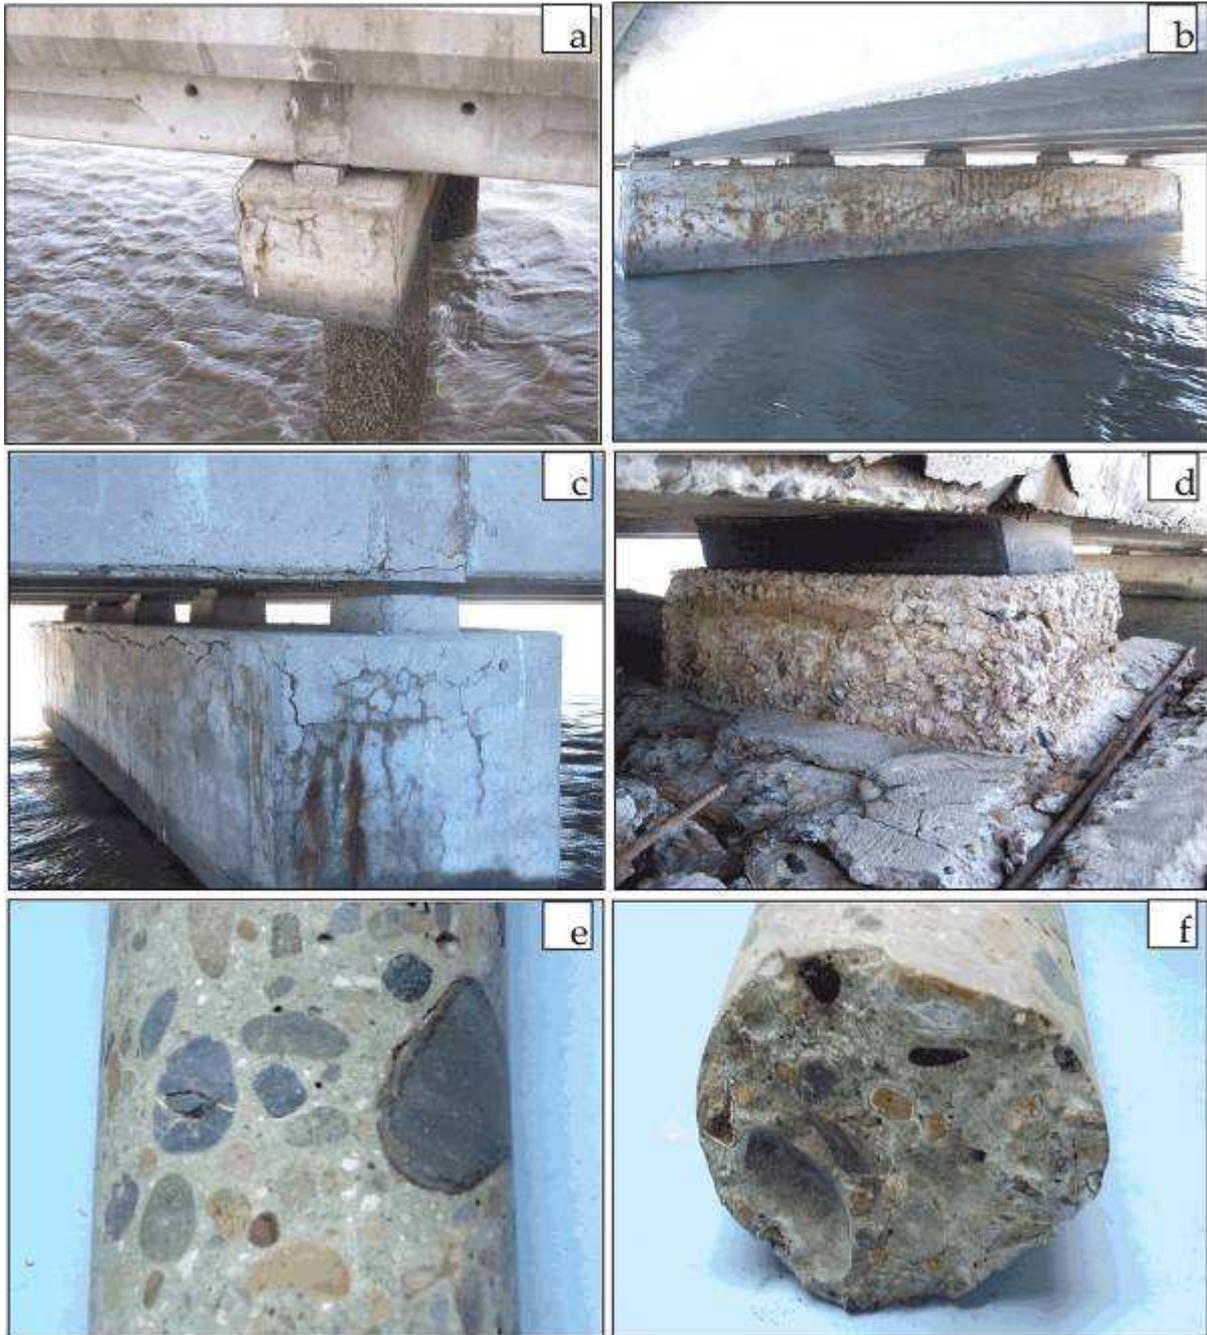
**Lámina 4.23:** Relevamiento del Viaducto en Ing. White y testigos extraídos.

- El insuficiente espesor de los recubrimientos y la elevada porosidad del hormigón, favorecieron la penetración de cloruros que llevaron a la corrosión del acero. Esto se manifiesta en un elevado cuadro de fisuración, exudación de productos de corrosión y desprendimiento del hormigón superficial.

**a:** pilotes, cabezal y viga del viaducto.

**b:** cabezal de pilotes con productos de corrosión aflorando sobre la superficie del hormigón y desprendimiento del hormigón de recubrimiento.

**e:** testigo de hormigón extraído con partículas de agregado grueso fracturadas y fisuras que se continúan en el mortero.

**f:** coronas de reacción en la interfase agregado-mortero.

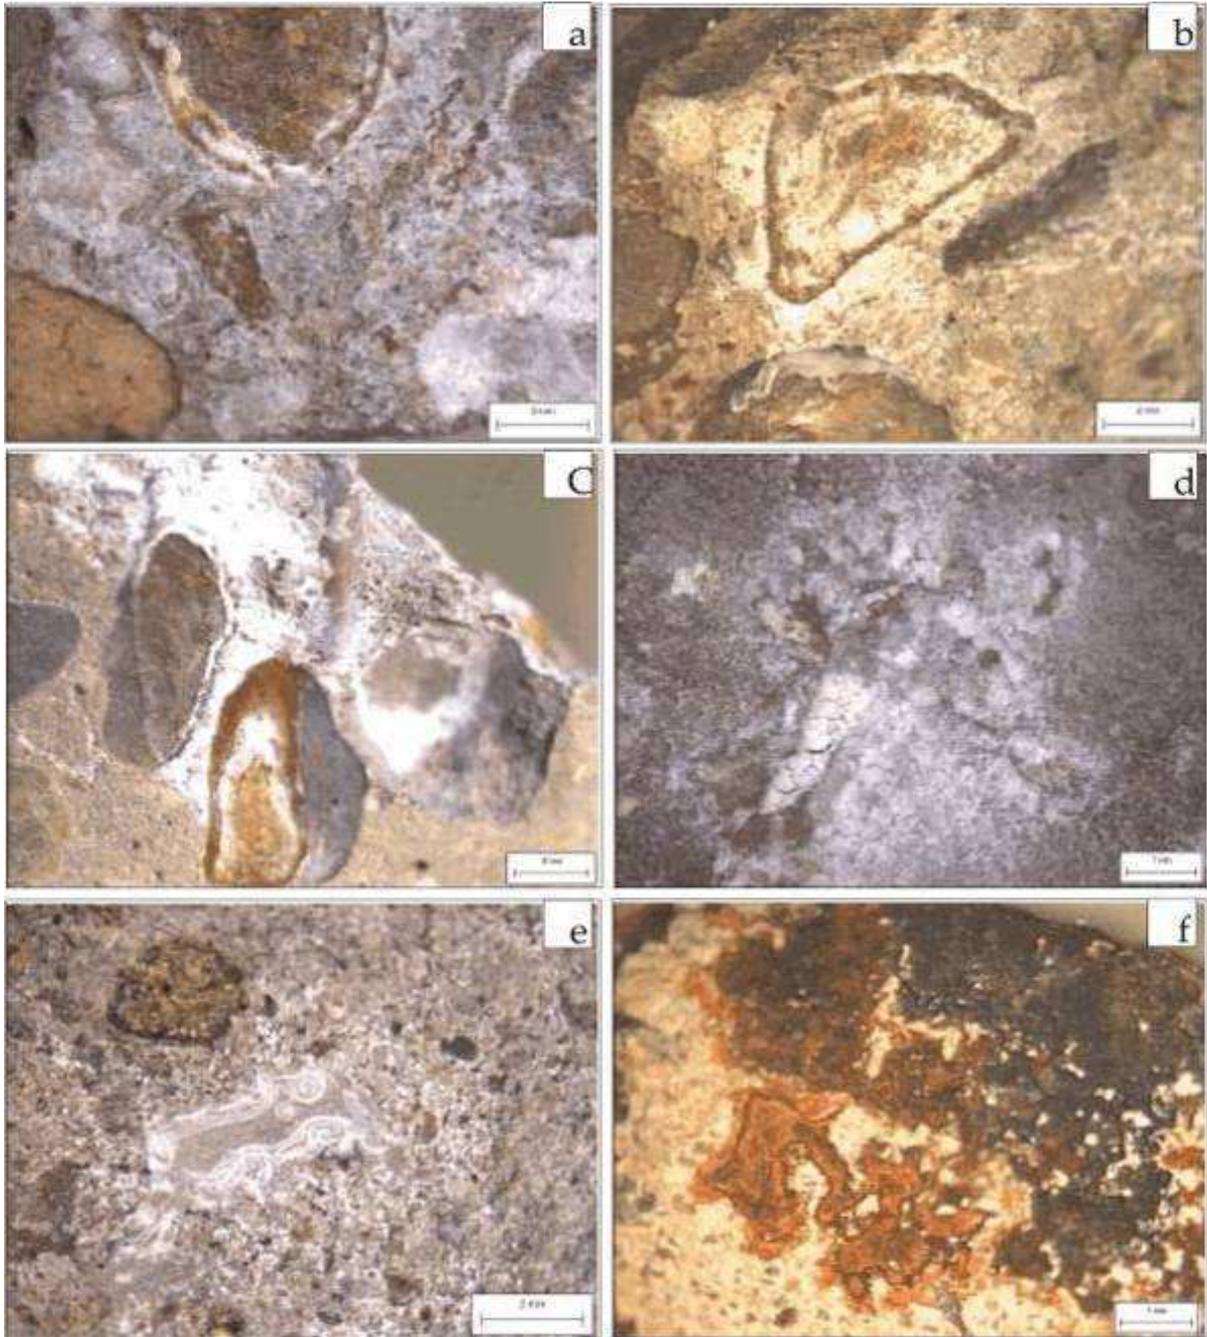
**Lámina 4.24:** Petrografía del hormigón.

- Las vías de ingreso anteriormente descritas y la presencia de un conjunto potencialmente reactivo, generó el desarrollo de reacción álcali-agregado. La presencia de alúminosilicatos (ceolitas), sílice criptocristalina libre y ettringita, son claras evidencias del desarrollo de la RAS. Los agregados potencialmente reactivos son las rocas volcánicas con pastas vítreas del agregado grueso y fino, y la calcedonia y el vidrio volcánico de la arena.

- a:** desarrollo de coronas de reacción en las partículas de agregado grueso.
- b:** adherencias superficiales silíceas y carbonáticas y coronas de reacción.
- c:** mortero con su textura obliterada.
- d:** abundante material de neoformación en las cavidades de aire accidental y en el mortero.
- e:** sílice criptocristalina y amorfa.
- f:** oxidación del hierro de la armadura y su distribución en el mortero.

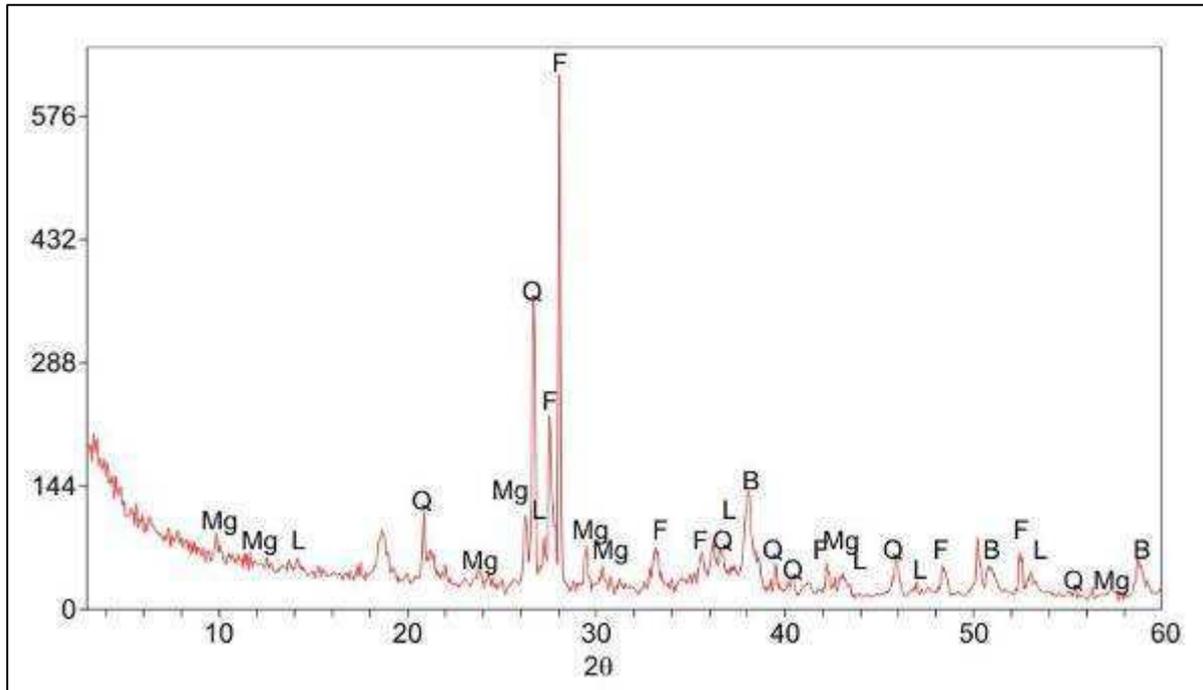
**Figura 4.29:** DRX material blanquecino, B: brucita; Mg: sulfato de magnesio; Q: cuarzo; F: feldespato; L: lepidocrocita

En la figura 4.29 se muestra el resultado de la difractometría de rayos X realizada sobre el material blanquecino. Se identificó brucita (B) ( $Mg(OH)_2$ ) y sulfatos y carbonatos de magnesio hidratados (Mg), con cantidades subordinadas de lepidocrocita (L) ( $FeOOH$ ),

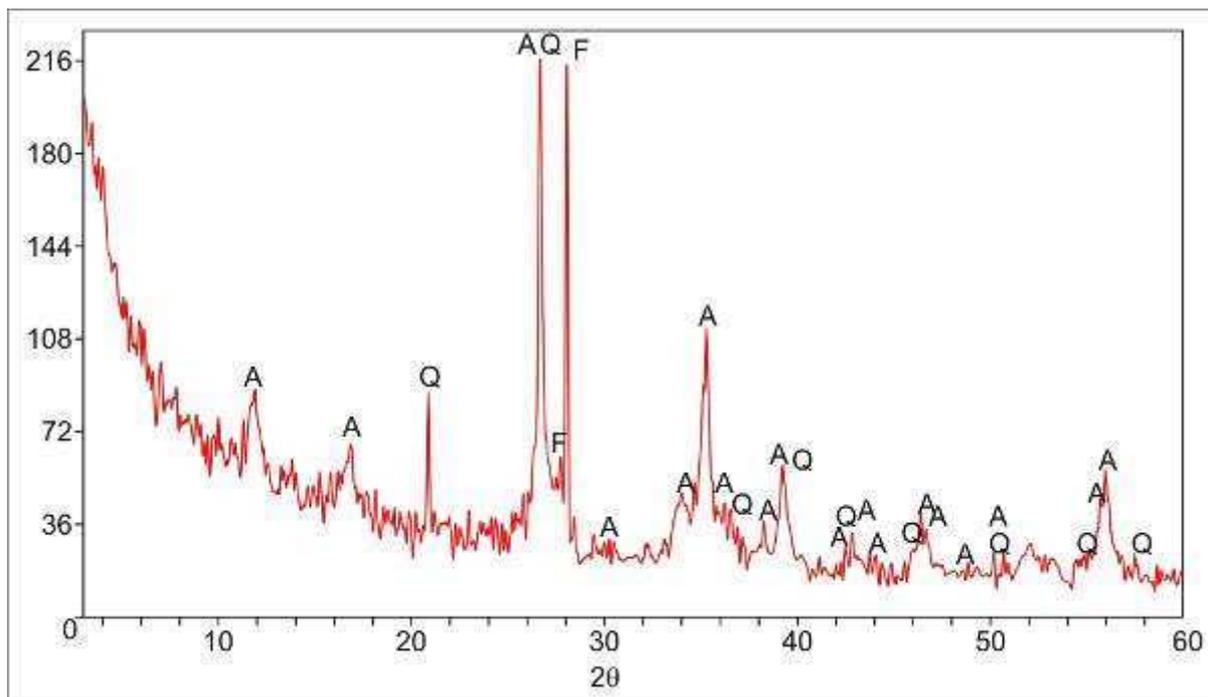
**Figura 4.30:** DRX producto de oxidación, A: akaganeita; Q: cuarzo; F: feldespato

correspondiente al producto de oxidación de la armadura. El cuarzo (Q) y feldespato (F) corresponden al agregado fino. En la figura 4.30 se muestra el resultado del análisis del material rojizo, producto de la oxidación de la armadura (Lámina 4.27.c). Se trata de akaganeita ( $\text{FeO}(\text{OH})$ ) (A). El cuarzo (Q) y feldespato (F) corresponden al agregado.

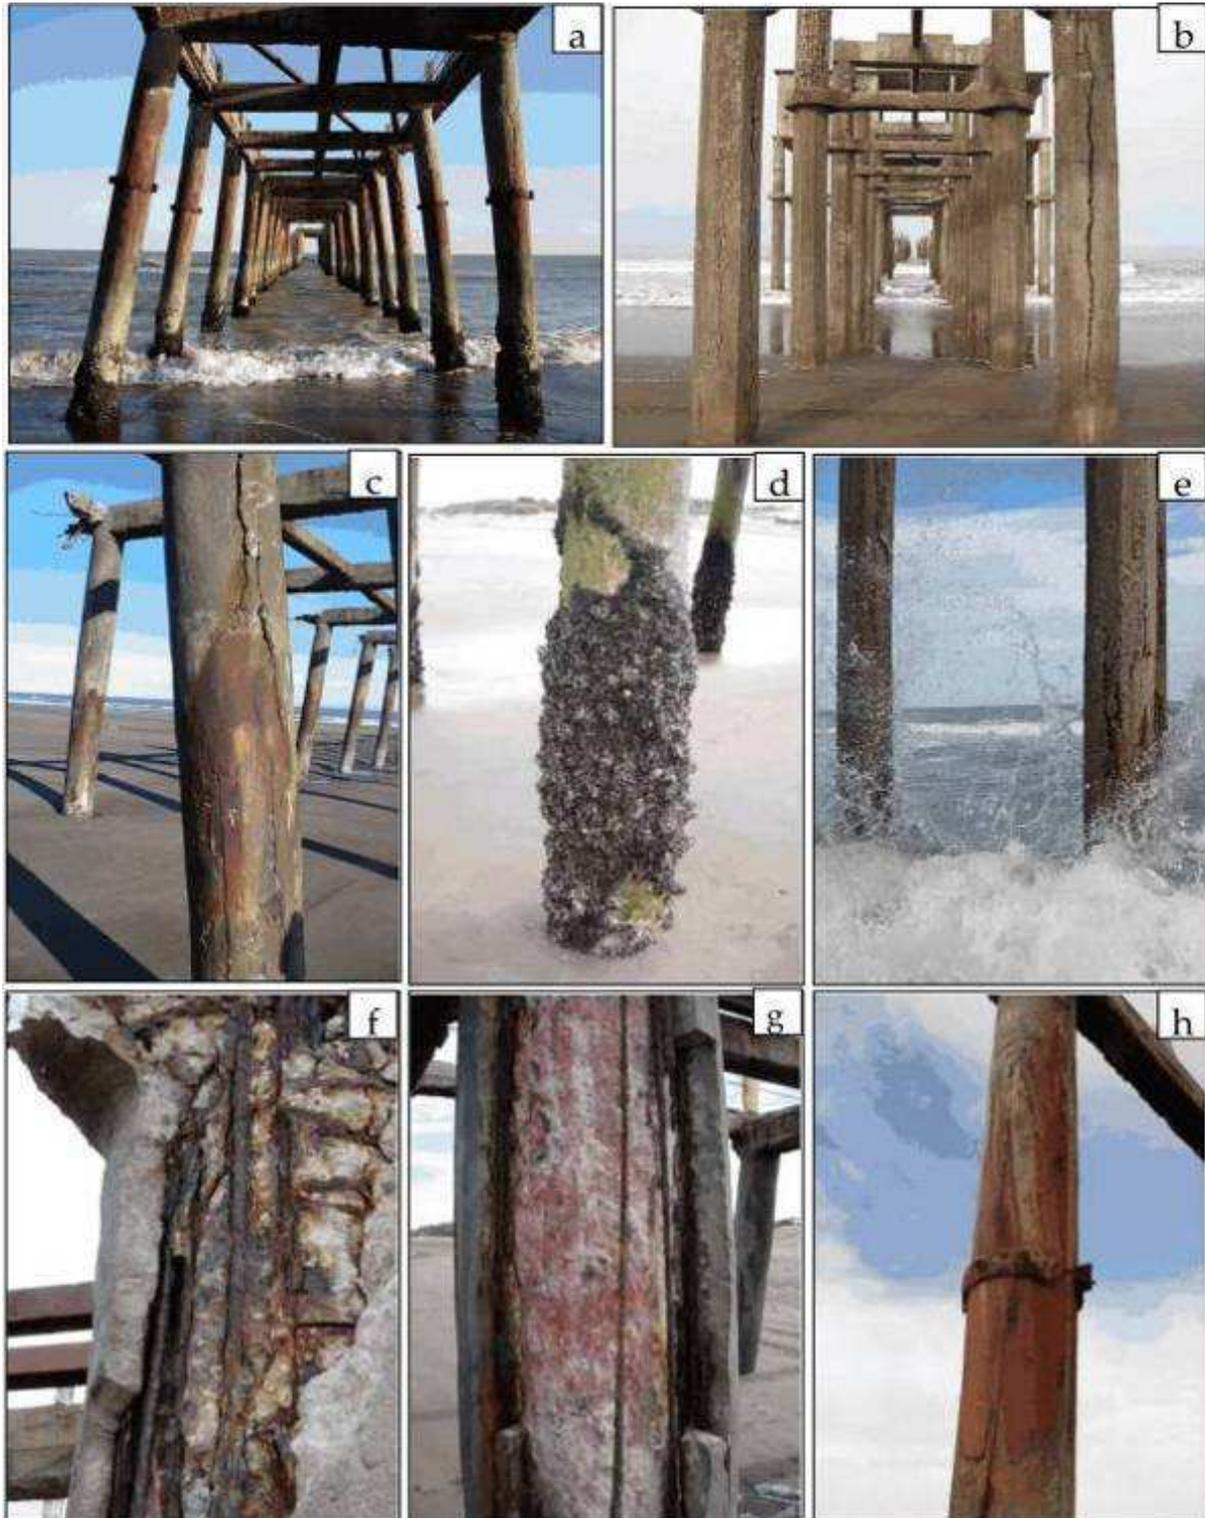
**Lámina 4.25:** Relevamiento de los espigones en Monte Hermoso.

Se pudo apreciar a simple vista, dos zonas de coloración diferente: una superior en correspondencia con la zona de salpicaduras, con tonalidad parda rojiza y la zona de fluctuación de mareas, de color gris verdoso (Lámina 4.25.a). La mayoría de los pilotes del espigón Este presentaban fisuras y grietas longitudinales, algunas con más de 4 cm de espesor, pero no se observó un cambio en la coloración (Lámina 4.25.b). También los pilotes del espigón Oeste presentaban este tipo de fisuras y grietas, pero en este caso sobre el hormigón del encamisado (Lámina 4.25.c).

Durante el ciclo de bajamar, se observó en la parte inferior de los pilotes del espigón Oeste, la presencia de algas verdes (*Enteromorpha*) y mejillones adheridos al hormigón (Lámina 4.25.d). Estos organismos degradan superficialmente a los materiales cementíceos sin comprometer el comportamiento en servicio de la estructura. Esta situación no se desarrolla en la zona de salpicaduras por encima de la zona de mareas (Lámina 4.25.e).

En varios pilotes se produjo el desprendimiento del hormigón de recubrimiento debido al proceso corrosivo de sus armaduras, dejando a la vista la reducción de las secciones de las barras (Lámina 4.25.f) o su ausencia (Lámina 4.25.g) y el característico color pardo oscuro de

**a:** diferencias de coloración en el espigón Oeste. **b:** fisuras y grietas longitudinales en el espigón Este. **c:** fisuras y grietas sobre el encamisado de los pilotes del espigón Oeste. **d:** organismos colonizando la superficie del hormigón de los pilotes. **e:** pilotes correspondientes a la zona de salpicaduras. **f:** reducción de sección de las barras de refuerzo debido al avanzado proceso corrosivo. **g:** desprendimiento del hormigón del encamisado y pérdida total de armaduras. **h:** productos de corrosión aflorando sobre la superficie del hormigón.

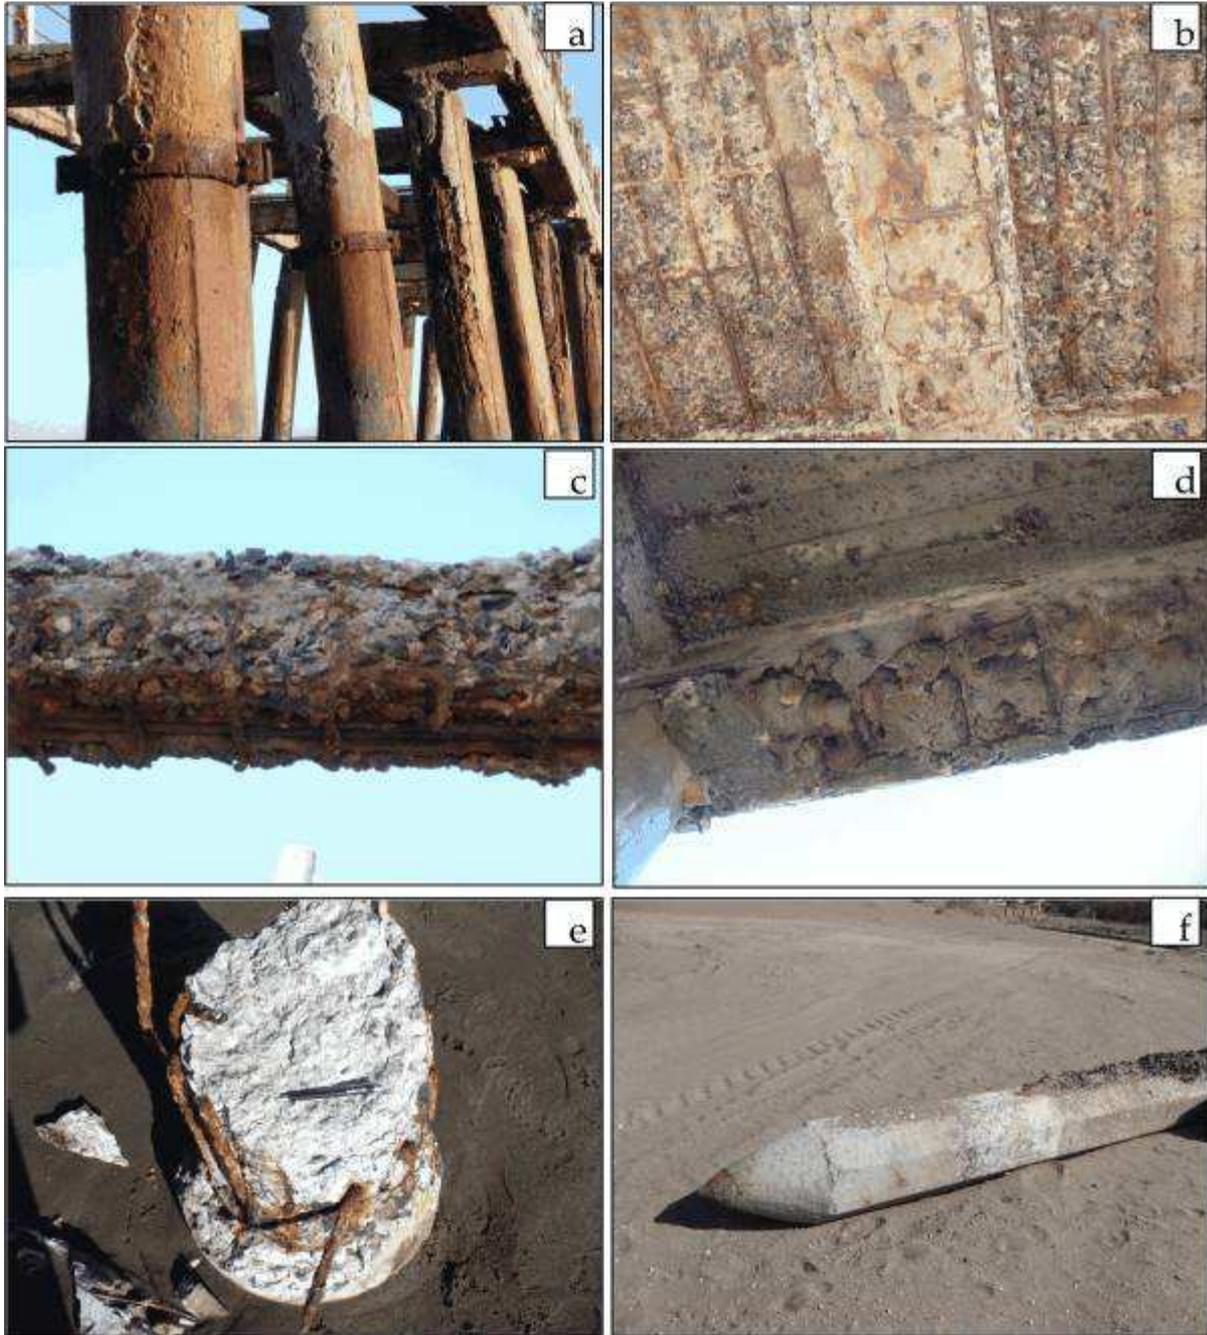
**Lámina 4.26:** Relevamiento de los espigones en Monte Hermoso.

los productos de oxidación (Lámina 4.25.h). Inclusive, tal deterioro se produjo en aquellos pilotes que fueron reparados mediante un encamisado de hormigón simple y en algunos casos, con un zunchado metálico (Lámina 4.26.a). En uno de los pilotes se observó el tramo superior totalmente cercenado.

También fue posible apreciar un proceso de alteración del hormigón de recubrimiento en vigas y losas (Lámina 4.26.b). En algunos casos se observó la ausencia total de mortero cementíceo, dejando al agregado grueso (piedra partida) expuesto y sin pasta que lo aglutine (Lámina 4.26.c). Esta sintomatología es característica de la agresión química y/o fisicoquímica de los sulfatos que alteran la matriz cementícea, unida a una calidad deficiente del hormigón por una inadecuada dosificación y/o ejecución. Algunas vigas presentaban “nidos de abeja” o coqueras, a causa de un mal llenado de encofrados y/o una insuficiente compactación del hormigón (Lámina 4.26.d).

Una vez demolidos ambos espigones, se pudo observar el estado de los pilotes que fueron removidos. El núcleo central de los pilotes, en el tramo correspondiente a la zona de mareas, se encontraba en perfecto estado de conservación (Lámina 4.26.e). El tramo correspondiente a la zona enterrada o de hincado, no presentaba manchas de corrosión aflorando sobre la superficie del hormigón y en las puntas de los pilotes se observaron conos de hierro en un estado aceptable, sin signos importantes de corrosión (Lámina 4.26.f).

- a:** pilote reparado mediante encamisado y zuncho metálico.
- b y c:** proceso de alteración del hormigón de recubrimiento en losas y vigas.
- d:** coqueas o “nidios de abeja” en fondo de vigas.
- e:** núcleo central de un pilote correspondiente a la zona de mareas.
- f:** pilote correspondiente a la zona de hincado.

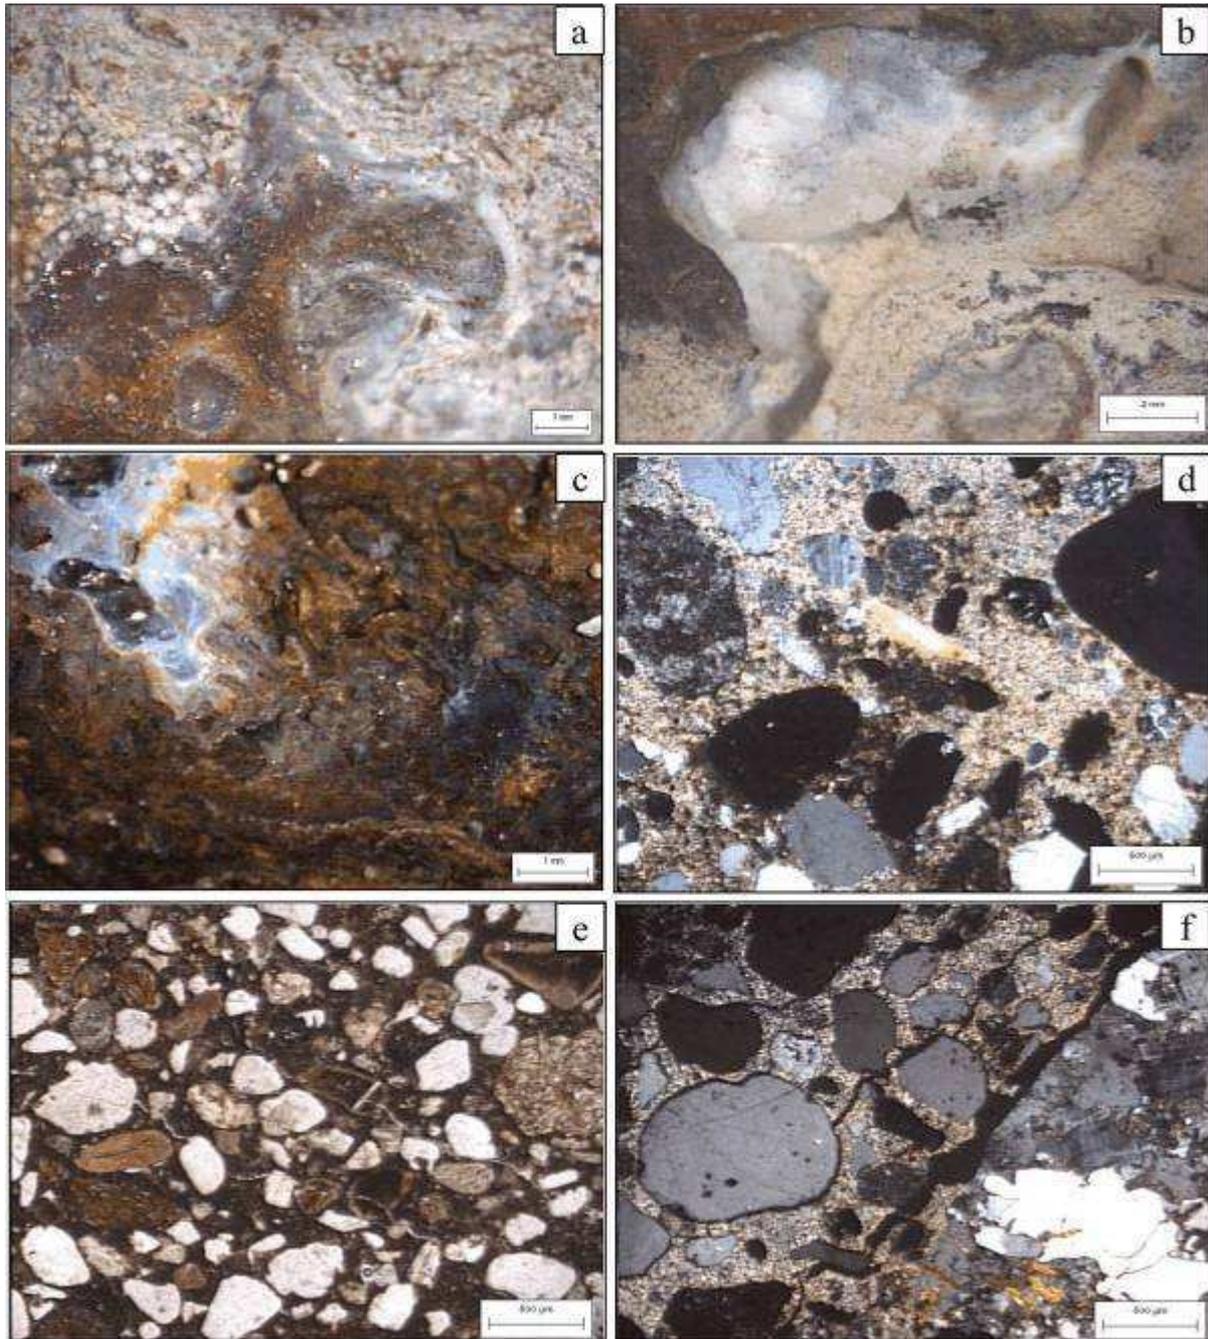
**Lámina 4.27:** Petrografía del hormigón.

- a, b y c:** productos de neoformación desarrollados sobre la superficie del hormigón y en zona de interfase con la armadura.
- d:** hormigón del espigón Oeste visto al microscopio con nicols cruzados. Se observa una fuerte carbonatación.
- e:** material de recubrimiento del espigón Oeste (con luz paralela).
- f:** carbonatación e intenso microfisuramiento (espigón Este).

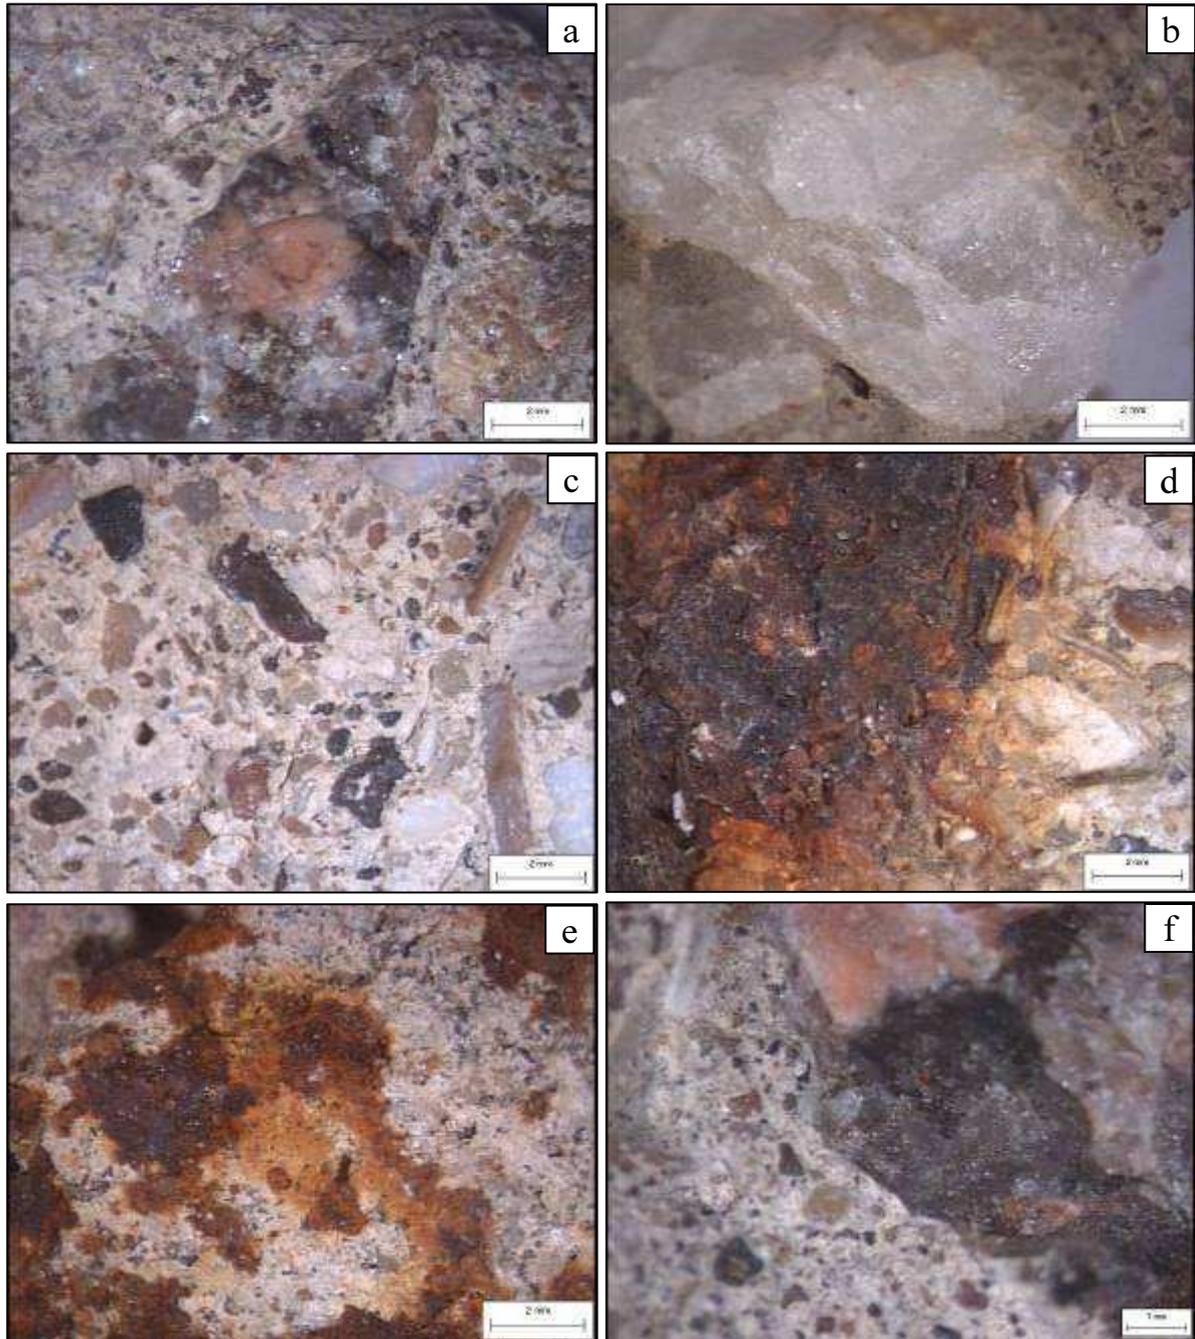
**Lámina 4.29:** Petrografía del hormigón.

Se pudieron observar diferentes tonalidades en la zona circundante a las armaduras que presentaban un avanzado estado de corrosión, identificándose óxidos e hidróxidos de hierro (magnetita color rojo oscuro, hematita, rojo intenso y goetita / lepidocrocita de colores ocres).

- a:** piedra partida granítica constituyente del agregado grueso.
- b:** piedra partida cuarcítica.
- c:** mortero sano y composición de la arena.
- d:** oxidación del hierro de la armadura.
- e:** óxidos e hidróxidos de hierro en el mortero.
- f:** detalle de la zona de contacto agregado grueso - mortero
